Kuldīgas novada būvvalde

Atzinums par būves ekspluatācijas pārbaudi Nr. BIS-BV-15.1-2024-245

Nosaukums	Tautas nams	
Adrese	"Valtaiķu tautas nams", Valtaiķi, Laidu pag., Kuldīgas nov., LV-3330	
Būves ekspluatācijas piekritība	Kuldīgas novada būvvalde	
Ekspluatēta	Tiek ekspluatēta	
Ir vidi degradējoša vai bojā ainavu	Jā	
Sagruvusi	Daļēji sagruvusi

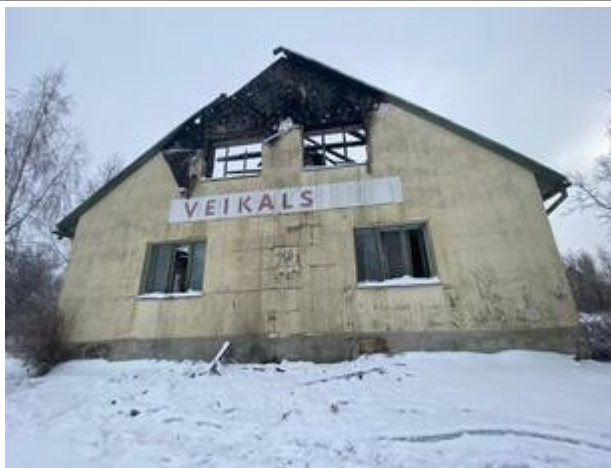
<p>Bojājumu veids: Bojājumi, kas neietekmē drošumu</p> <p>Vērtējumi: Materiāla stāvoklis</p> <p>Konstrukcijas tips: 2208 Ķieģeļu mūris (1,5 līdz 2,5 ķieģeļu biezumā)</p> <p>Konstrukcijas materiāli: 2907 Māla ķieģeļi</p>

<p>Komentārs: Ēkas gala sienai uguns bōjāts siltinājums.</p>

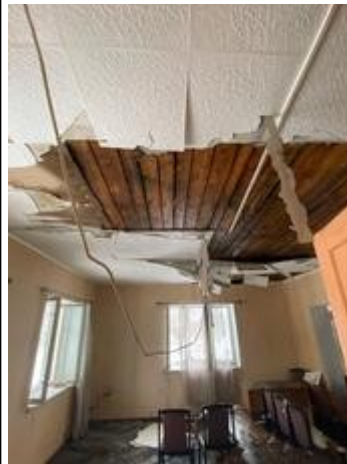
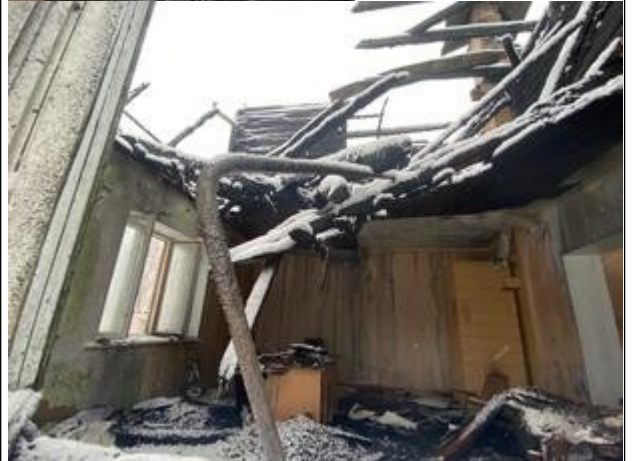
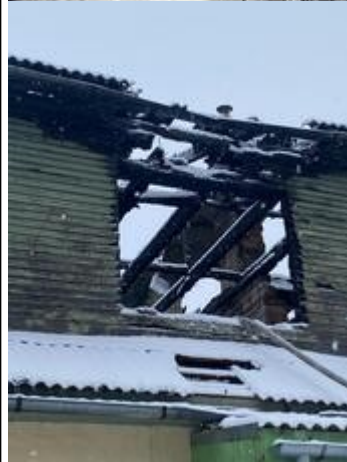
Bojājumu veids: Pirmsavārijas vai avārijas stāvoklis

Komentārs: Pēc ugunsgrēka iebrucis starpstāva pārsegums telpai Nr. 4 (Nr. saskaņā ar tehniskās inventarizācijas lietu). Izdedzis vai iebrucis viss bēniņu stāva koka siju pārsegums. Telpai Nr. 3 praktiski pilnībā bojāta griestu apdare. Bojāts 1. stāva palīgtelpu pārsegums.

Iespēju robežās veikt teritorijas norobežošanu ap ēku, izlikt brīdinājuma zīmes. Demontēt ugunsgrēkā cietušās jumta konstrukcijas un iebrukušās pārseguma konstrukcijas.

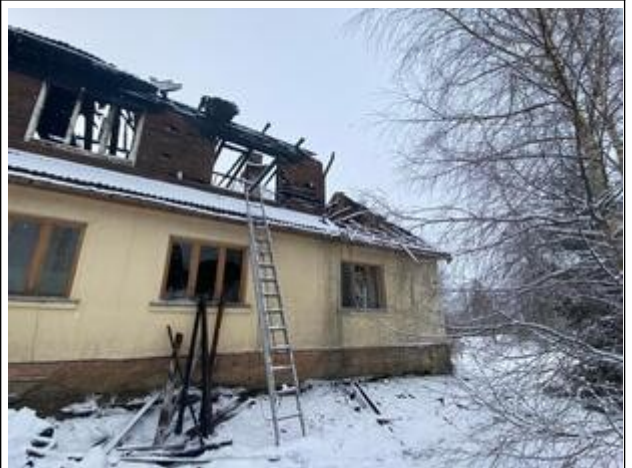
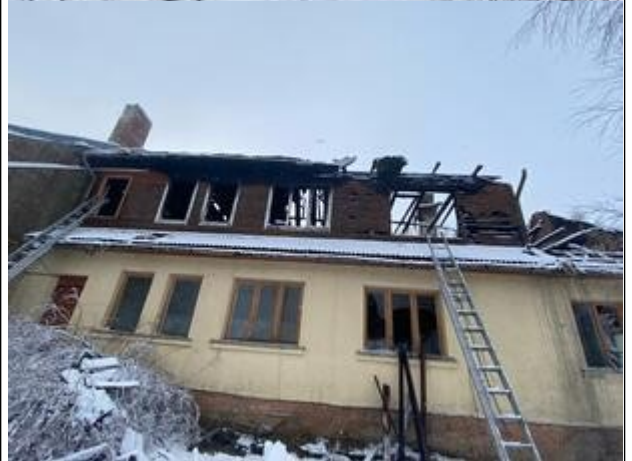
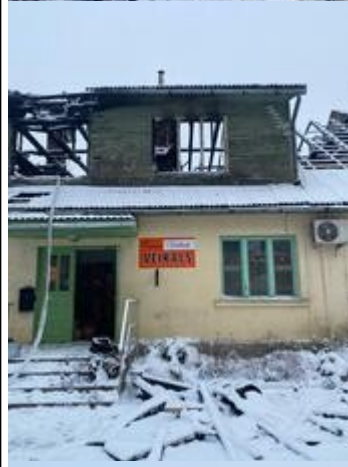
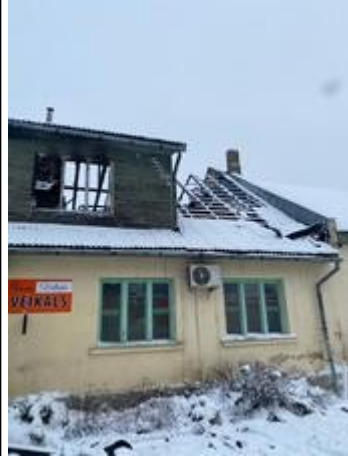
Bojājumu veids: Pirmsavārijas vai avārijas stāvoklis

Komentārs: Ēkai gandrīz pilnībā izdegušas koka nesošās konstrukcijas un jumta latiojums.
