Tehniskās apsekošanas atzinums TAA-KNP-10

"Valtaiķu tautas nams", Valtaiķi, Kuldīgas nov.
Ēkas kadastra nr. 6264 007 0073 001

Tautas nams, zemes kad. apz. 6264 007 0073,
"Valtaiķu tautas nams", Valtaiķi, Kuldīgas nov.

Atzinums izsniegts 2020.gada 31.augustā

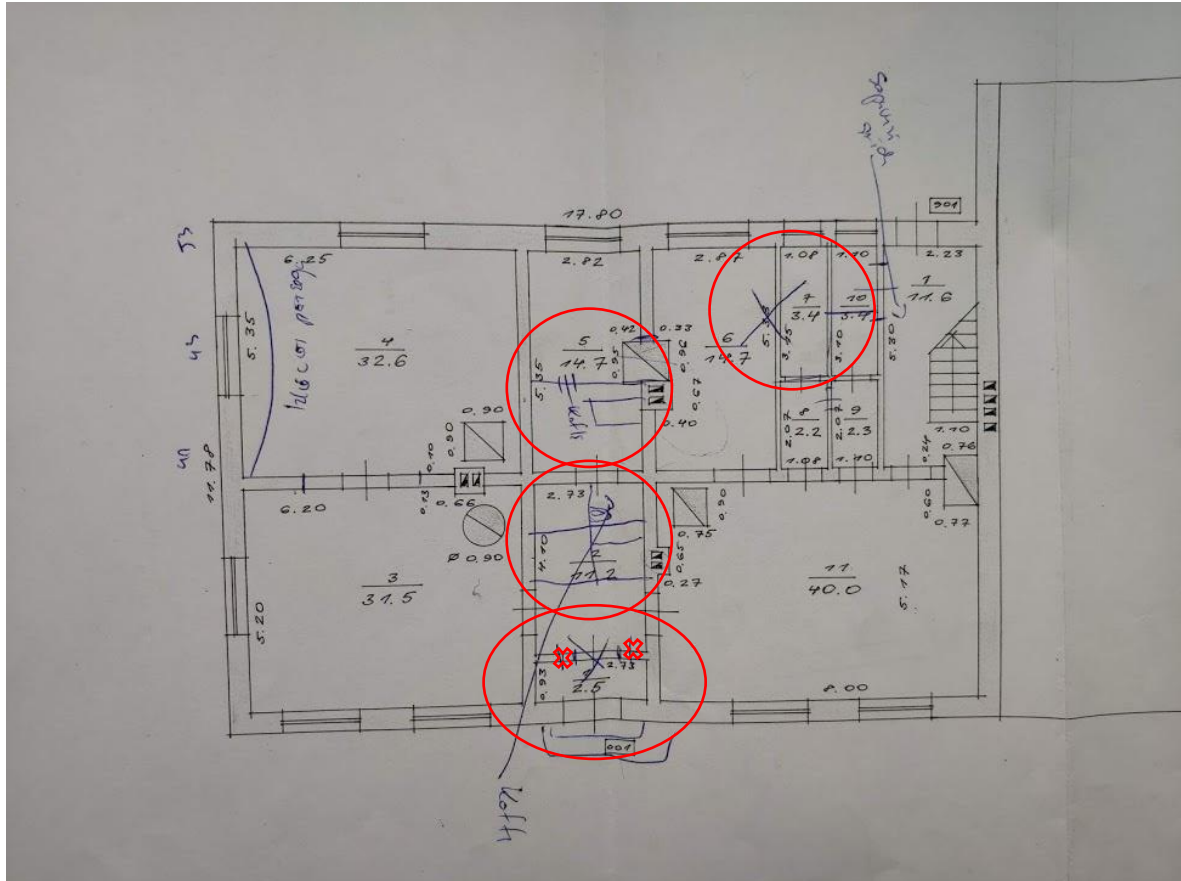
Attēls nr.2.3.1 Būves 1. stāva plāns ar neatbilstībām kadastrālās uzmērīšanas lietā.

Ēkas 1.stāva līmenī ir konstatētas neatbilstības:

- Centrālās ieejas mezglā ir nojaukta vējtvera siena starp telpām nr.1 un nr.2.
- Telpai nr.7 ir nojauktas starpsienas.
- Telpā nr.5 ir izbūvēta jauna starpsiena un atdalīta telpas daļa, izveidojot jaunu telpu.

Veiktās pārbūvē neietekmē būves drošību un stabilitāti, kā arī neietekmē ugunsdrošības prasības.
