Apsekošanas kartīte

Vietējā ģeodēziskā tīkla punkts

Punkta nosaukums: 157

Punkta veids: nivelēšanas sienas repers (sr)

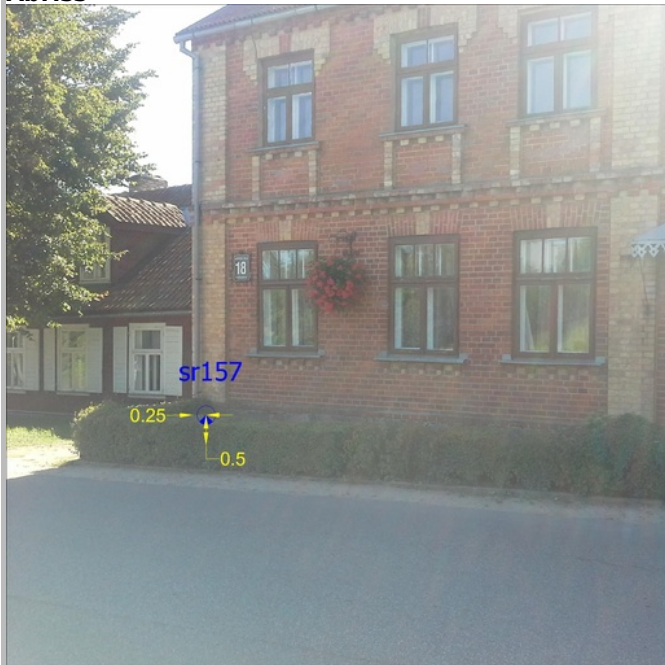
Abriss

Punkta atrašanās vietas apraksts: Kuldīgas pilsēta, Aizputes iela Nr.18 ēkas Z sienā.

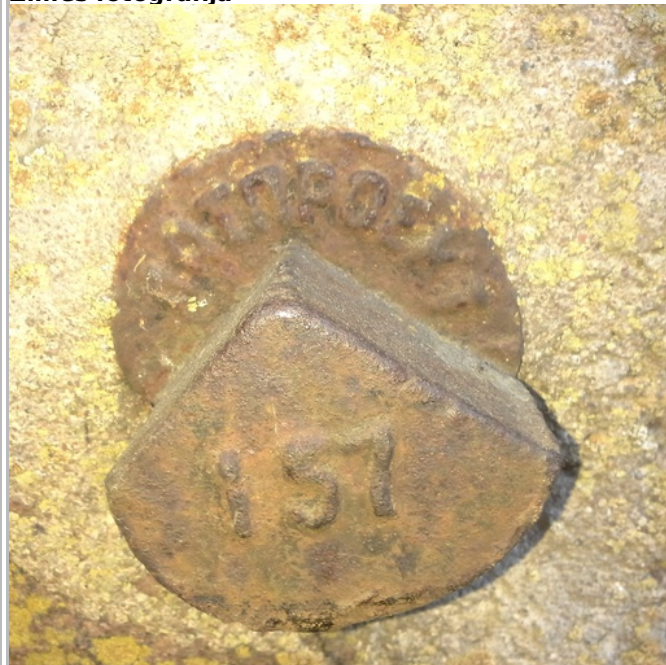
Zīmes fotogrāfija

☒ normāls ☐ neatrasts

☒ Nav ☐ Aprakuma atjaunošana
