Apsekošanas kartīte

Vietējā ģeodēziskā tīkla punkts

Punkta nosaukums: 77

Punkta atrašanās vietas apraksts: Kuldīgas pilsēta, Liepājas iela Nr. 60 ēkas R sienā.

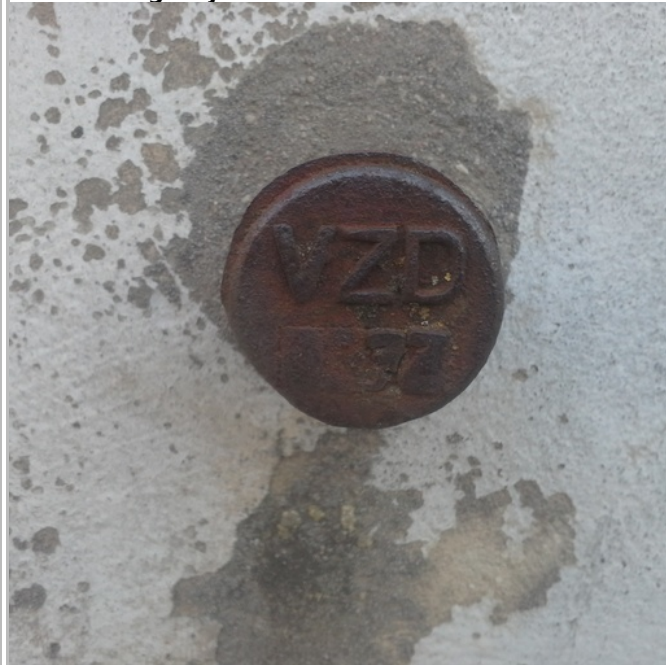
Zīmes fotogrāfija

☒ normāls ☐ neatrasts

☒ Nav ☐ Aprakuma atjaunošana
