Apsekošanas kartīte

Vietējā ģeodēziskā tīkla punkts

Punkta nosaukums: 148

Punkta veids: nivelēšanas sienas repers (sr)

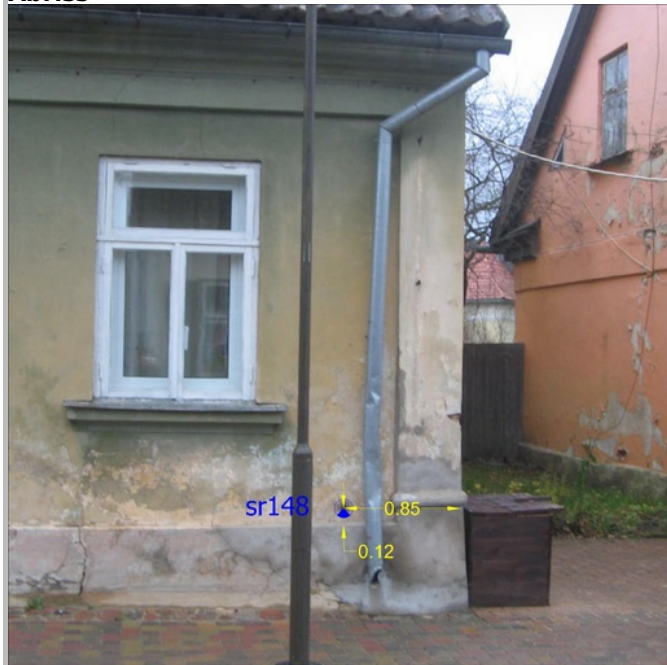
Abriss

Punkta atrašanās vietas apraksts: Kuldīgas pilsēta, Liepājas iela Nr.43 ēkas A sienā.

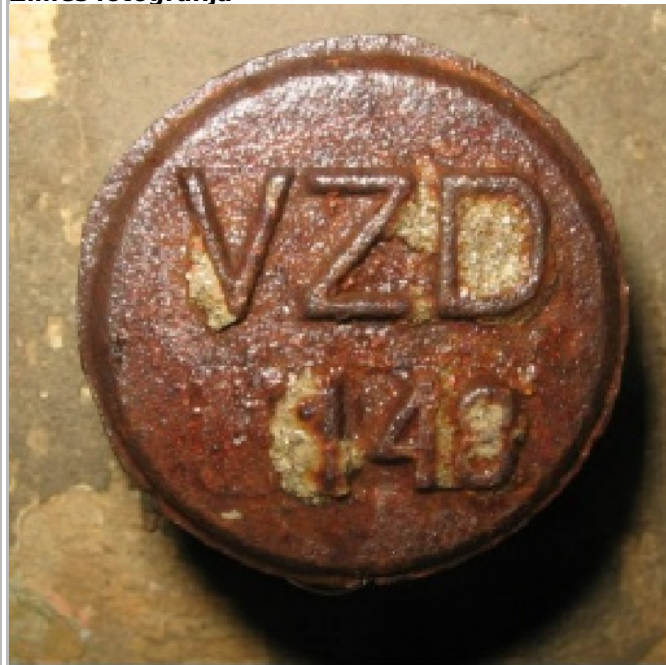
Zīmes fotogrāfija

☒ normāls ☐ neatrasts

Citi traucējumi punkta izmantošanā: Nav

☒ Nav ☐ Aprakuma atjaunošana
