Apsekošanas kartīte

Vietējā ģeodēziskā tīkla punkts

Punkta nosaukums: 150

Punkta veids: nivelēšanas sienas repers (sr)

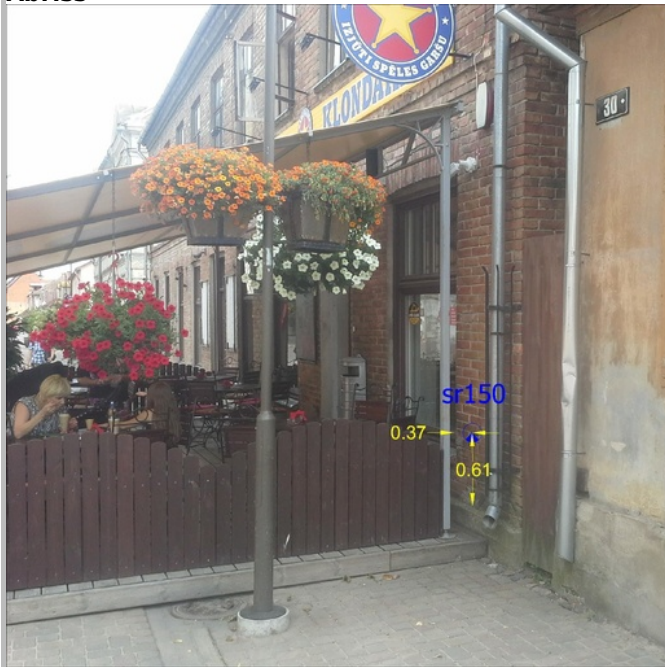
Abriss

Punkta atrašanās vietas apraksts: Kuldīgas pilsēta, Liepājas iela Nr. 28 ēkas Z sienā.

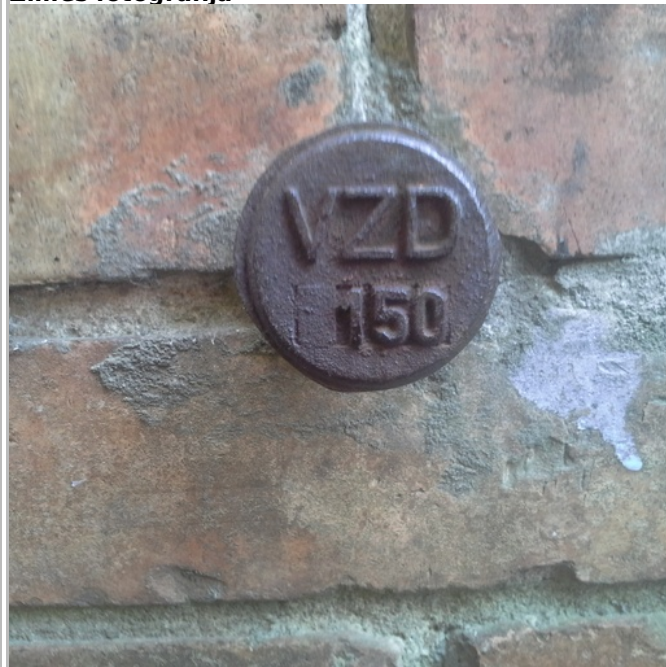
Zīmes fotogrāfija

☒ normāls ☐ neatrasts

Citi traucējumi punkta izmantošanā: Nav

☒ Nav ☐ Aprakuma atjaunošana
