Apsekošanas kartīte

Vietējā ģeodēziskā tīkla punkts

Punkta nosaukums: 209

Punkta atrašanās vietas apraksts: Kuldīgas pilsēta, Liepājas iela Nr.20 ēkas Z sienā.

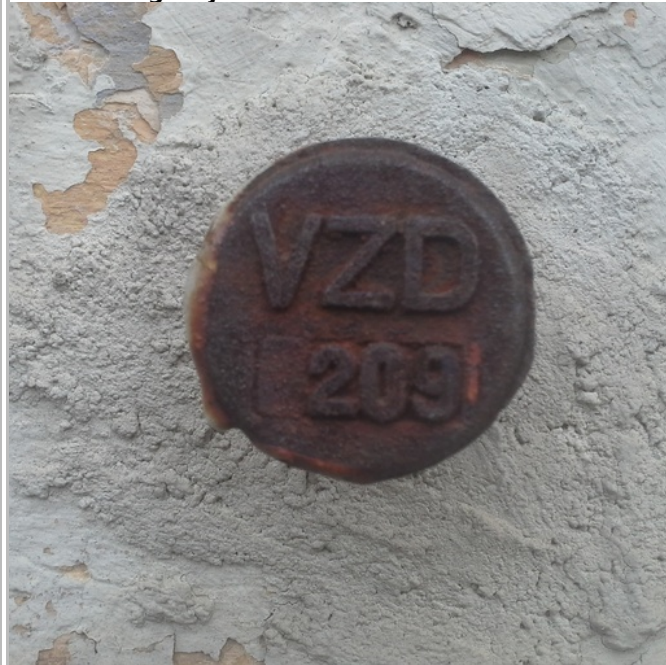
Zīmes fotogrāfija

☒ normāls ☐ neatrasts

☒ Nav ☐ Aprakuma atjaunošana
