Apsekošanas kartīte

Vietējā ģeodēziskā tīkla punkts

Punkta nosaukums: 260

Punkta atrašanās vietas apraksts: Kuldīgas pilsēta, Virkas iela Nr.21 ēkas R sienā.

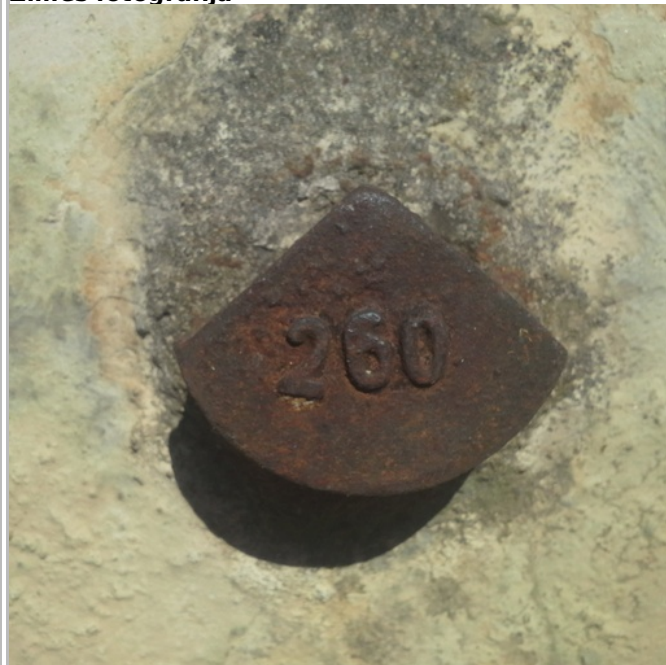
Zīmes fotogrāfija

☒ normāls ☐ neatrasts

Citi traucējumi punkta izmantošanā: Nav

☒ Nav ☐ Aprakuma atjaunošana
