Apsekošanas kartīte

Vietējā ģeodēziskā tīkla punkts

Punkta nosaukums: 18

Punkta atrašanās vietas apraksts: Kuldīgas pilsēta, Liepājas iela Nr.43 ēkas D sienā.

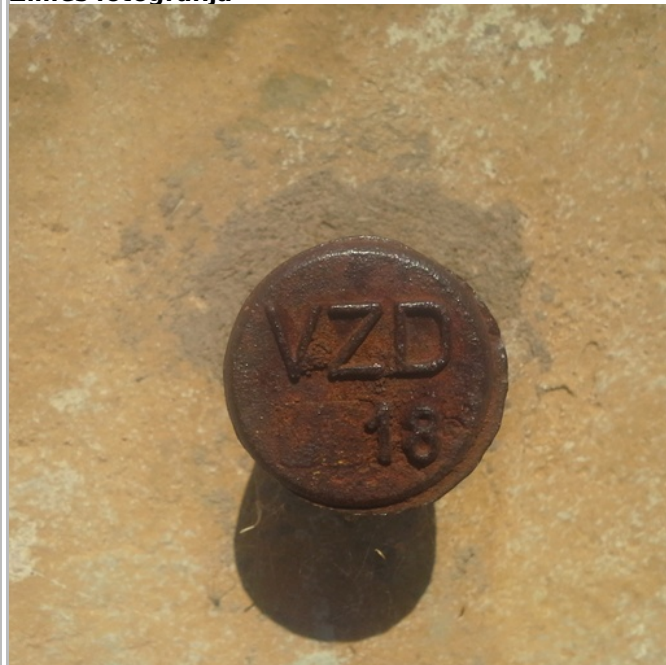
Zīmes fotogrāfija

☒ normāls ☐ neatrasts

☒ Nav ☐ Aprakuma atjaunošana
