## Apsekošanas kartīte

Vietējā ģeodēziskā tīkla punkts

### Punkta nosaukums: 38

Punkta veids: nivelēšanas sienas repers (sr)

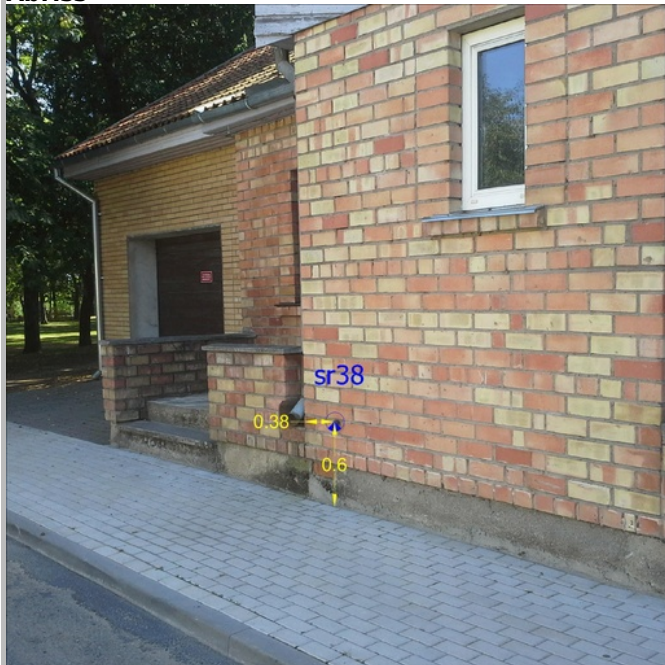
### Abriss

**Punkta atrašanās vietas apraksts:** Kuldīgas pilsēta, Ēdoles iela Nr.3 ēkas ZZA sienā.

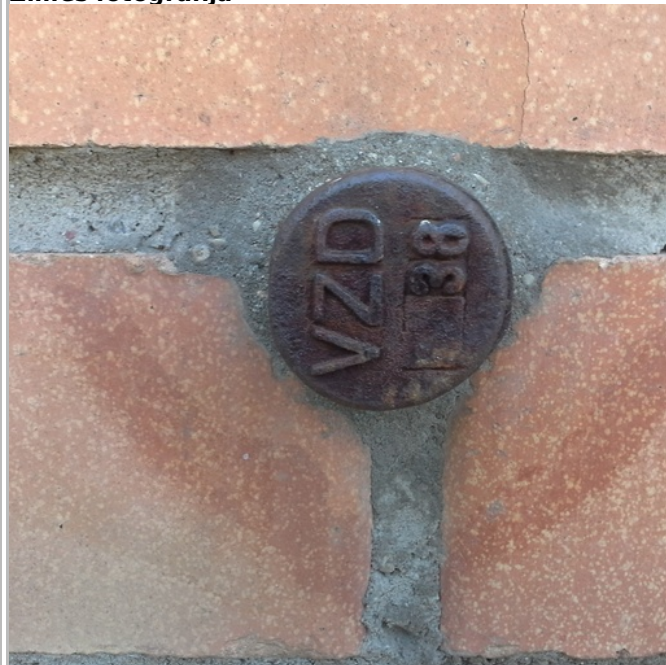
### Zīmes fotogrāfija

☒ normāls ☐ neatrasts

☒ Nav ☐ Aprakuma atjaunošana
