## Apsekošanas kartīte

Vietējā ģeodēziskā tīkla punkts

### Punkta nosaukums: 15

**Punkta atrašanās vietas apraksts:** Kuldīga pilsēta, Baznīcas iela Nr.11, ēkas R sienā.

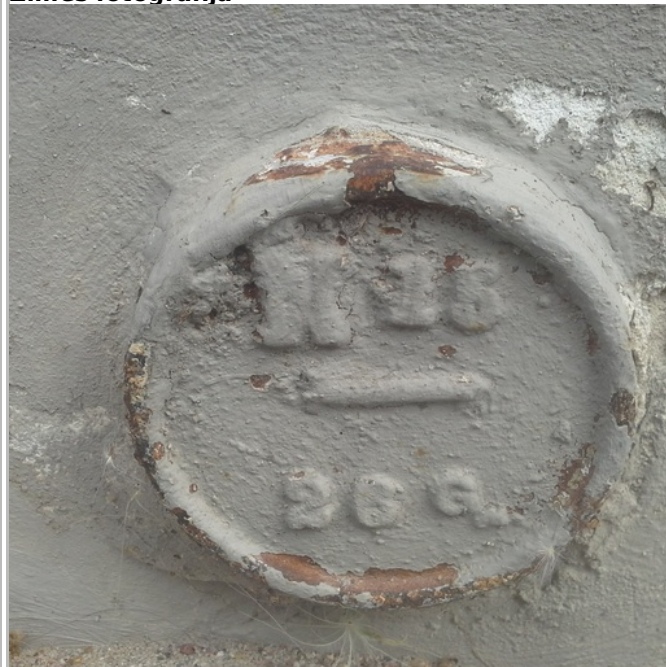
### Zīmes fotogrāfija

☒ normāls ☐ neatrasts

☒ Nav ☐ Aprakuma atjaunošana
