Apsekošanas kartīte

Vietējā ģeodēziskā tīkla punkts

Punkta nosaukums: 120

Punkta veids: nivelēšanas sienas repers (sr)

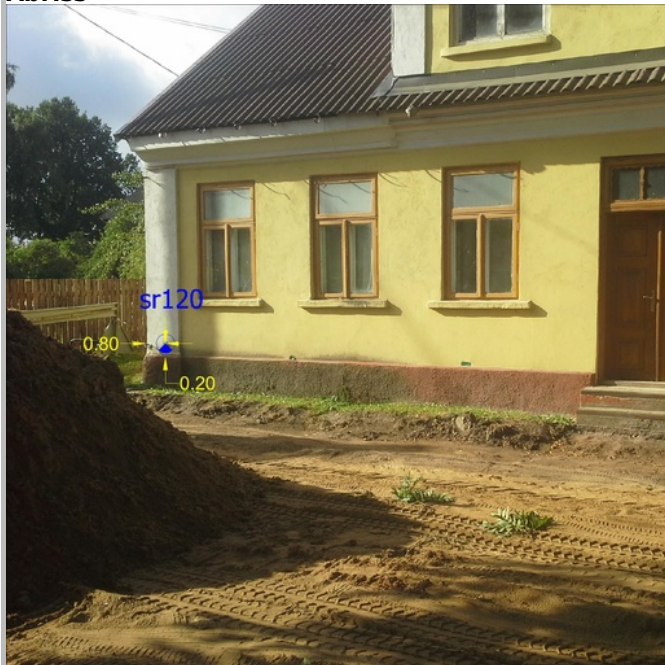
Abriss

Punkta atrašanās vietas apraksts: Kuldīgas pilsēta, Ventspils iela Nr. 32 ēkas ZA sienā.

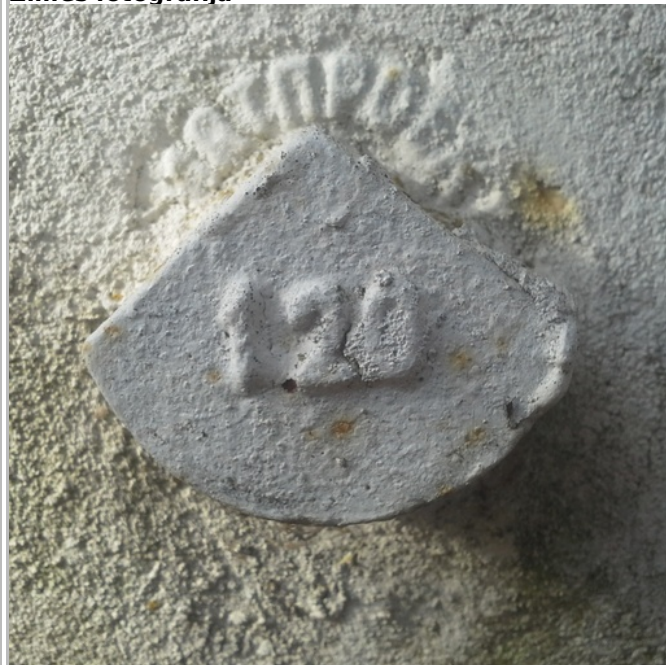
Zīmes fotogrāfija

☒ normāls ☐ neatrasts

☐ Aizsargvāks nobīdīts, nevar nocentrēt Markas augstums no zemes virsmas (norādīts ar 5cm precizitāti): +20 no cok(cm)

Citi traucējumi punkta izmantošanā: Nav

☒ Nav ☐ Aprakuma atjaunošana
