## Apsekošanas kartīte

Vietējā ģeodēziskā tīkla punkts

### Punkta nosaukums: 165

Punkta veids: nivelēšanas sienas repers (sr)

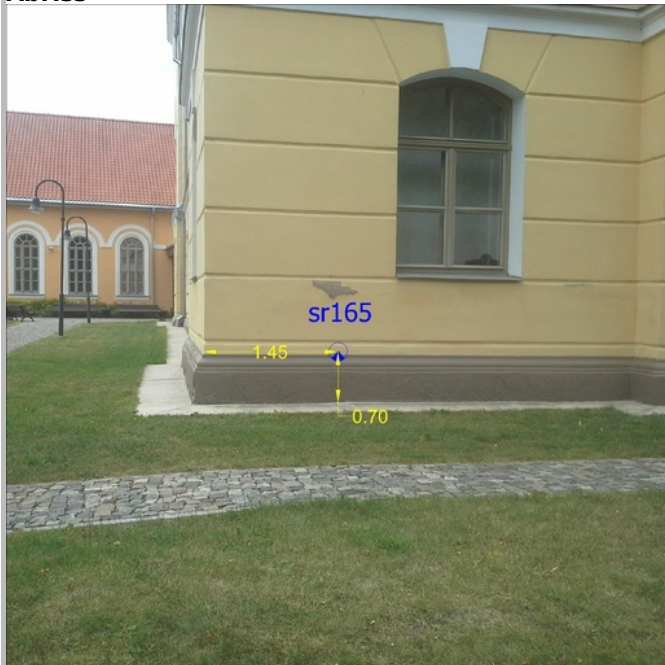
### Abriss

**Punkta atrašanās vietas apraksts:** Kuldīgas pilsēta, 1905. gada iela Nr.6 ēkas A sienā.

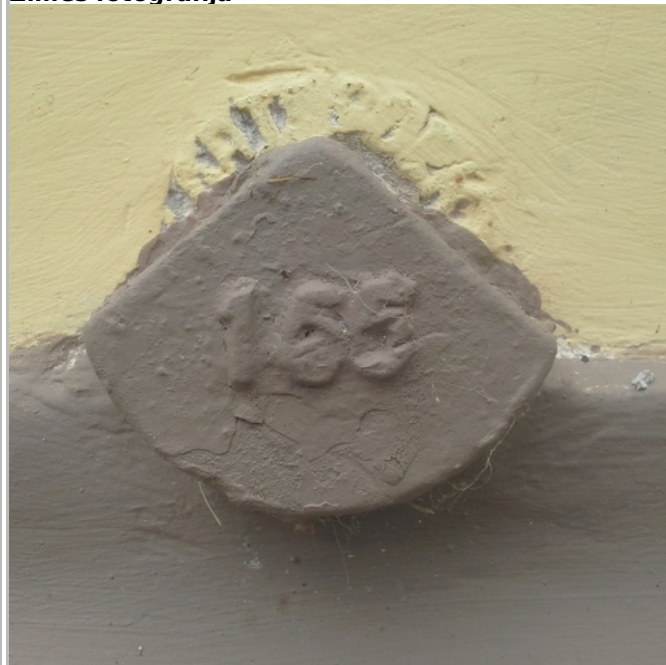
### Zīmes fotogrāfija

☒ normāls ☐ neatrasts

☐ Aizsargvāks nobīdīts, nevar nocentrēt Markas augstums no zemes virsmas (norādīts ar 5cm precizitāti): +70(cm)

☒ Nav ☐ Aprakuma atjaunošana
