## Apsekošanas kartīte

Vietējā ģeodēziskā tīkla punkts

### Punkta nosaukums: 8897

**Punkta atrašanās vietas apraksts:** Kuldīgas pilsēta, Skrundas un Sūru ielu krustojumā.

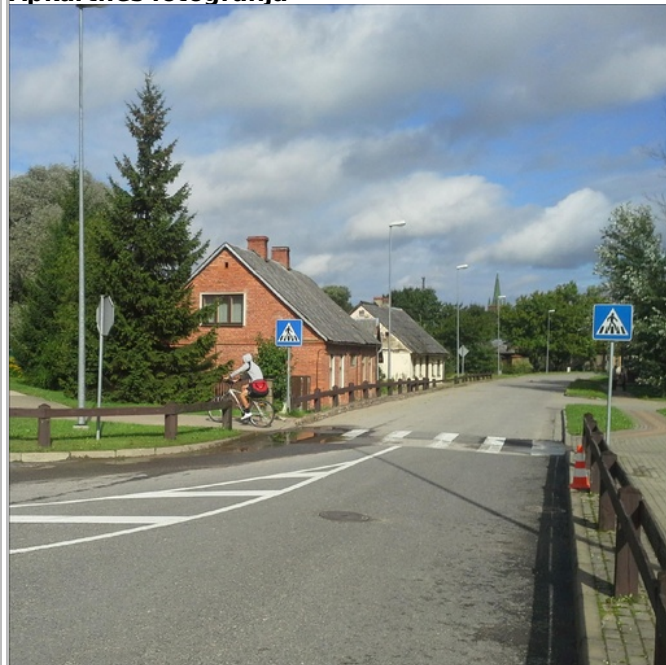
### Apkārtnes fotogrāfija

☒ normāls ☐ neatrasts

Citi traucējumi punkta izmantošanā: Nav

☒ Nav ☐ Aprakuma atjaunošana
