Apsekošanas kartīte

Vietējā ģeodēziskā tīkla punkts

Punkta nosaukums: 8617

Punkta atrašanās vietas apraksts: Kuldīgas pilsēta, Jelgavas un Mucenieku ielas krustojums, ēkas DR sienā.

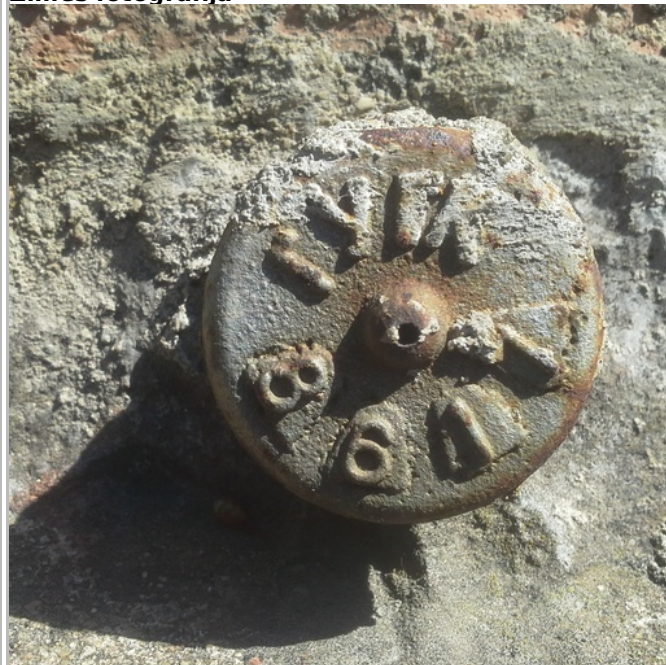
Zīmes fotogrāfija

☒ normāls ☐ neatrasts
