Apsekošanas kartīte

Vietējā ģeodēziskā tīkla punkts

Punkta nosaukums: 11

Punkta veids: nivelēšanas sienas repers (sr)

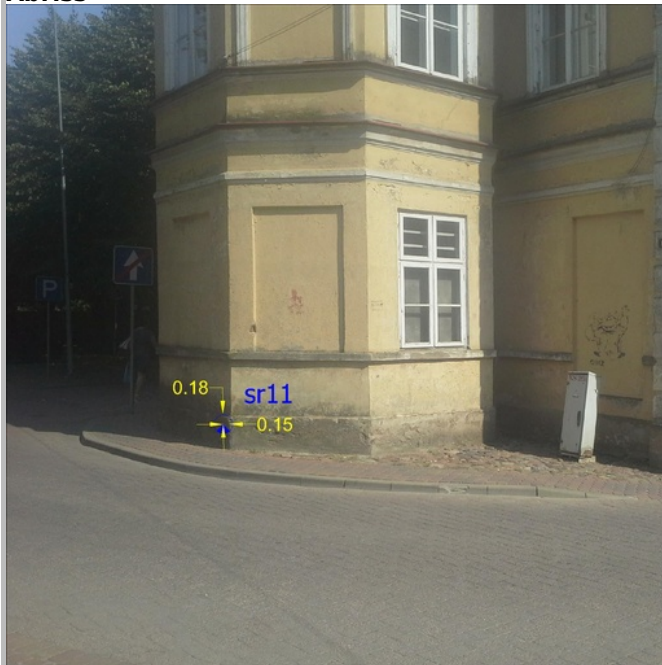
Abriss

Punkta atrašanās vietas apraksts: Kuldīga, Liepājas iela Nr.37, ēkas torņa daļas pamatos.

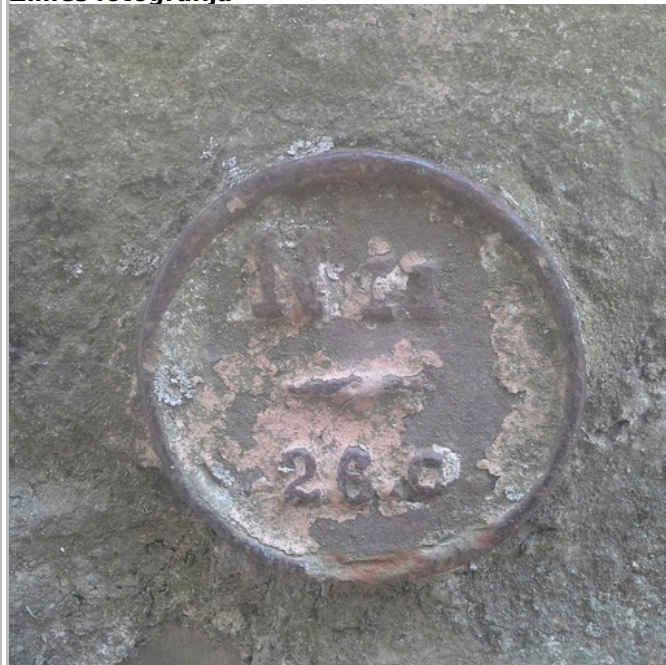
Zīmes fotogrāfija

☒ normāls ☐ neatrasts

☒ Nav ☐ Aprakuma atjaunošana
