Apsekošanas kartīte

Vietējā ģeodēziskā tīkla punkts

Punkta nosaukums: 43

Punkta atrašanās vietas apraksts: Kuldīgas pilsēta, Liepājas iela Nr.60 ēkas Z sienā.

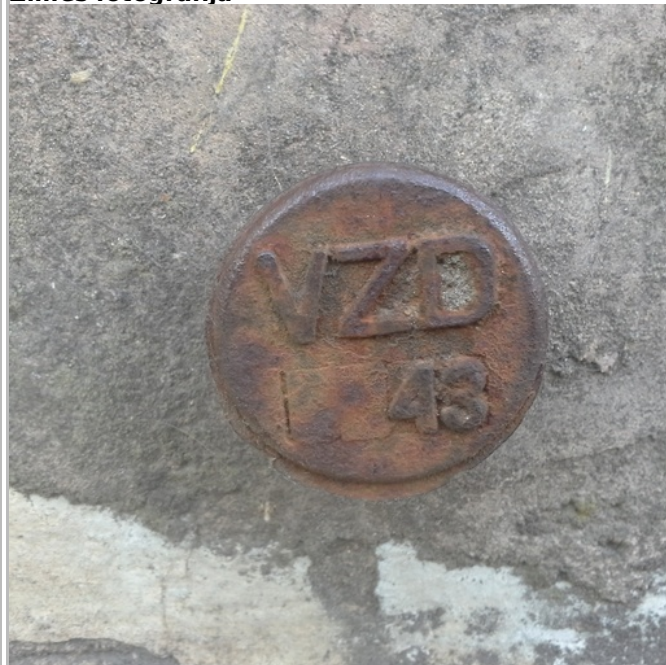
Zīmes fotogrāfija

☒ normāls ☐ neatrasts

☒ Nav ☐ Aprakuma atjaunošana
