Apsekošanas kartīte

Vietējā ģeodēziskā tīkla punkts

Punkta nosaukums: 6

Punkta atrašanās vietas apraksts: Kuldīgas pilsēta, Liepājas iela Nr.43 ēkas D sienā.

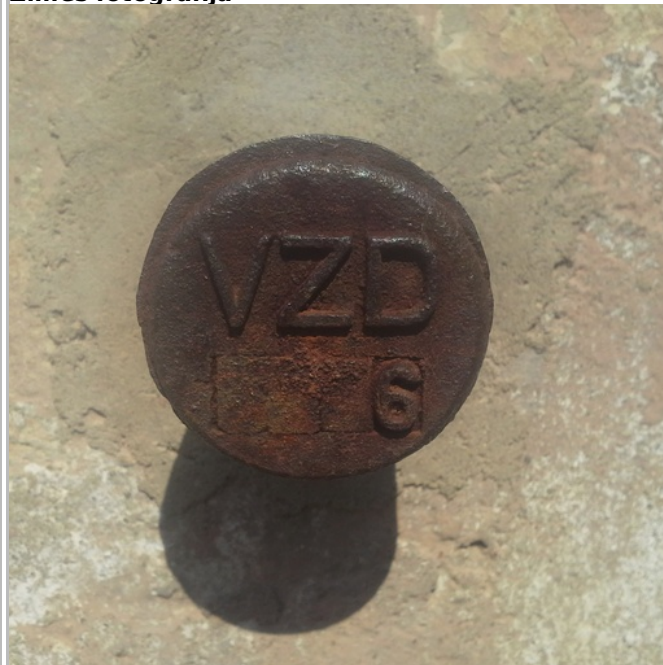
Zīmes fotogrāfija

☒ normāls ☐ neatrasts

☐ Aizsargvāks nobīdīts, nevar nocentrēt Markas augstums no zemes virsmas (norādīts ar 5cm precizitāti): +55(cm)

☒ Nav ☐ Aprakuma atjaunošana
