## Apsekošanas kartīte

Vietējā ģeodēziskā tīkla punkts

### Punkta nosaukums: 17

Punkta veids: nivelēšanas sienas repers (sr)

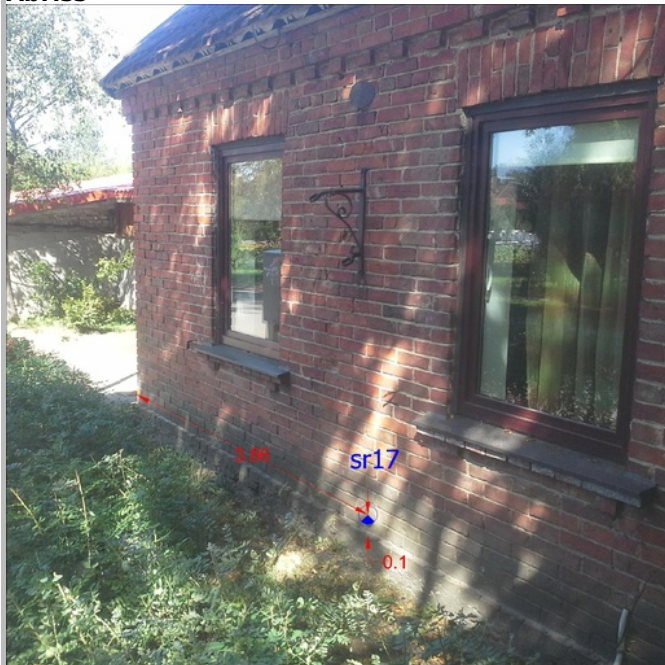
### Abriss

**Punkta atrašanās vietas apraksts:** Kuldīga pilsēta, Skrudas iela Nr.20 ēkas R sienā.

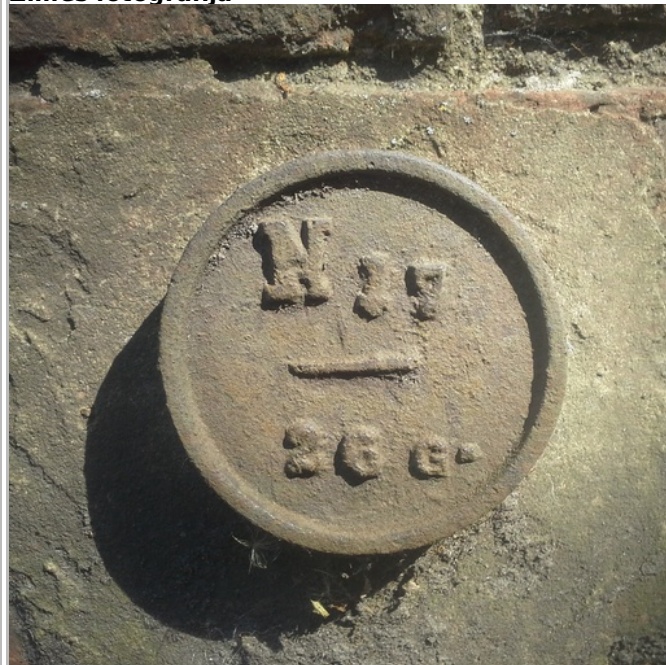
### Zīmes fotogrāfija

☒ normāls ☐ neatrasts

☐ Aizsargvāks nobīdīts, nevar nocentrēt Markas augstums no zemes virsmas (norādīts ar 5cm precizitāti): +10 no cok(cm)

Citi traucējumi punkta izmantošanā: Nav

☒ Nav ☐ Aprakuma atjaunošana
