Apsekošanas kartīte

Vietējā ģeodēziskā tīkla punkts

Punkta nosaukums: 8274

Punkta veids: nivelēšanas sienas repers (sr)

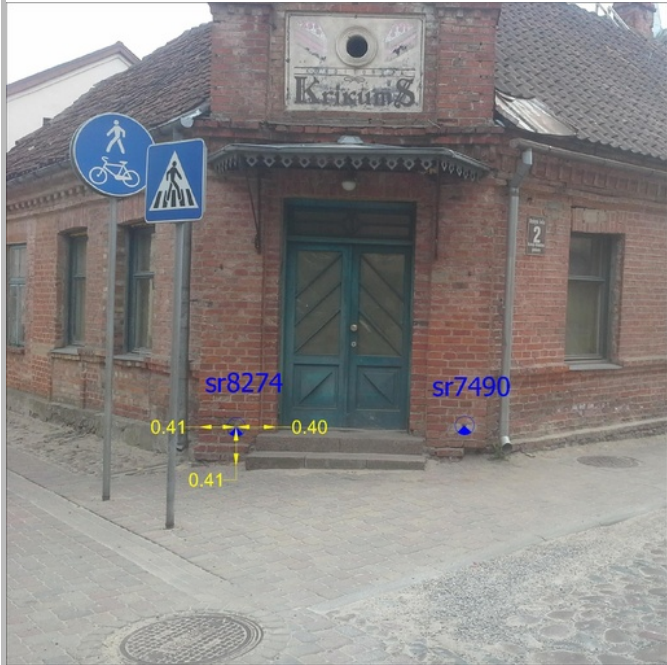
Abriss

Punkta atrašanās vietas apraksts: Kuldīgas pilsēta, Raiņa iela Nr. 2 ēkas ZR sienā.

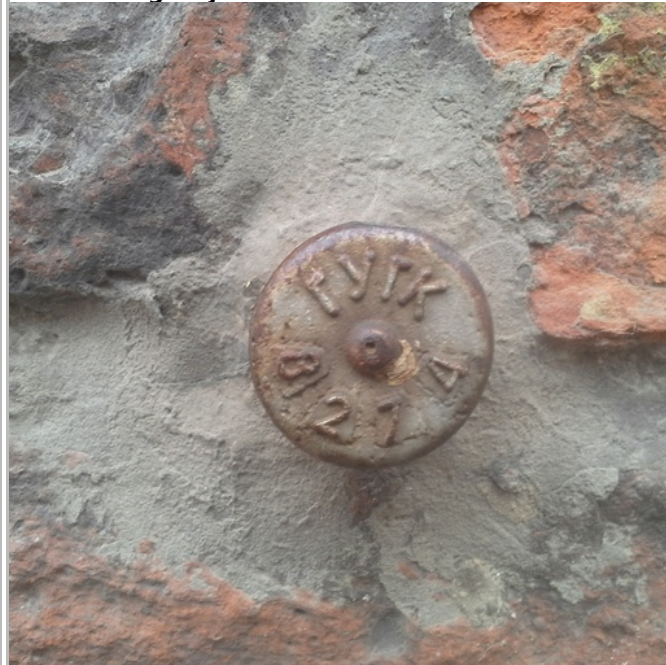
Zīmes fotogrāfija

☒ normāls ☐ neatrasts

☐ Aizsargvāks nobīdīts, nevar nocentrēt Markas augstums no zemes virsmas (norādīts ar 5cm precizitāti): +41(cm)

☒ Nav ☐ Aprakuma atjaunošana
