Apsekošanas kartīte

Vietējā ģeodēziskā tīkla punkts

Punkta nosaukums: 1186

Punkta atrašanās vietas apraksts: Kuldīgas pilsēta, Skrundas iela Nr.33 ēkas A sienā.

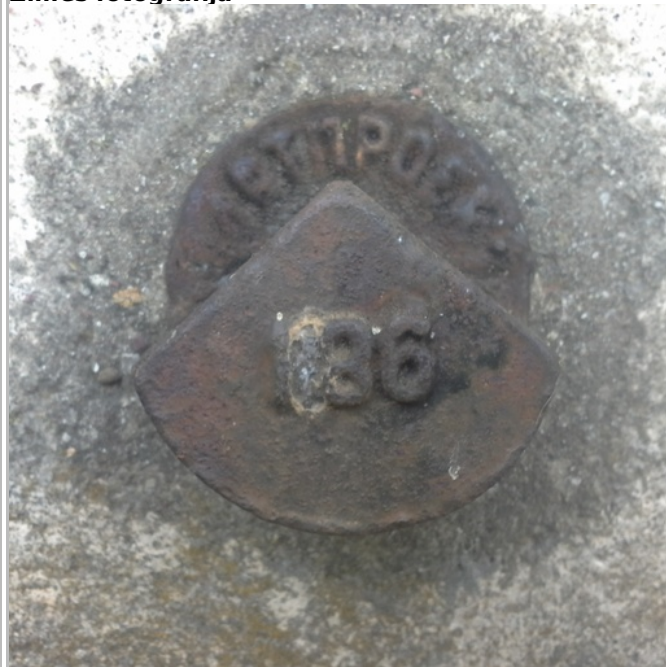
Zīmes fotogrāfija

☒ normāls ☐ neatrasts

Citi traucējumi punkta izmantošanā: Nav

☒ Nav ☐ Aprakuma atjaunošana
