## Apsekošanas kartīte

Vietējā ģeodēziskā tīkla punkts

### Punkta nosaukums: 223

**Punkta atrašanās vietas apraksts:** Kuldīgas pilsēta, Liepājas iela Nr.20 ēkas Z sienā.

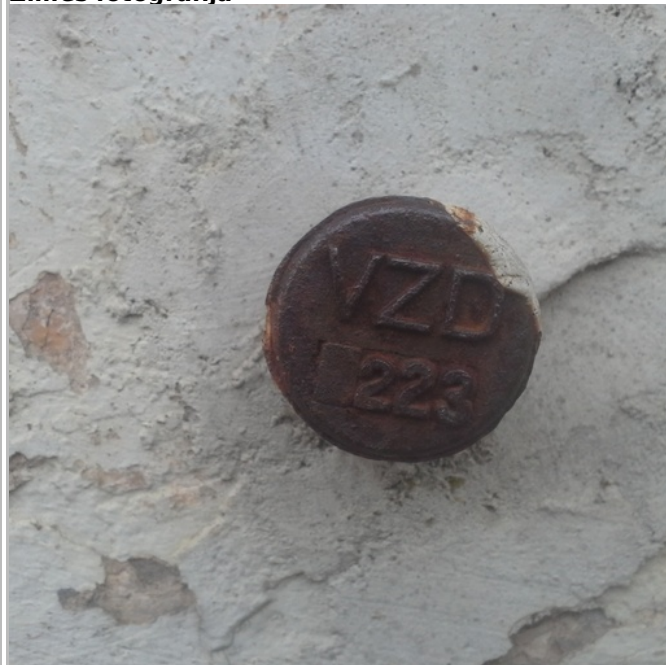
### Zīmes fotogrāfija

☒ normāls ☐ neatrasts

☒ Nav ☐ Aprakuma atjaunošana
