Apsekošanas kartīte

Vietējā ģeodēziskā tīkla punkts

Punkta nosaukums: 295

Punkta veids: nivelēšanas sienas repers (sr)

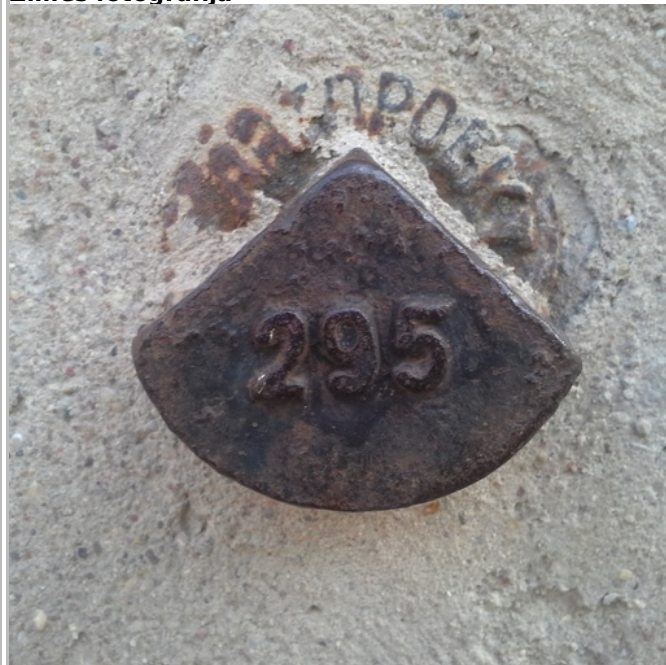
Zīmes fotogrāfija

☒ normāls ☐ neatrasts

Citi traucējumi punkta izmantošanā: Nav

☒ Nav ☐ Aprakuma atjaunošana
