Apsekošanas kartīte

Vietējā ģeodēziskā tīkla punkts

Punkta nosaukums: 170

Punkta atrašanās vietas apraksts: Kuldīgas pilsēta, Skrundas iela Nr.12 ēkas R sienā.

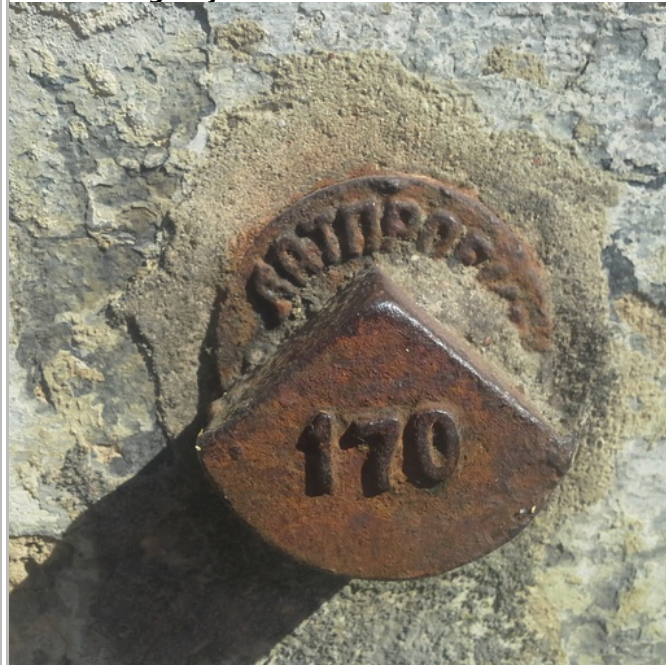
Zīmes fotogrāfija

☒ normāls ☐ neatrasts

Citi traucējumi punkta izmantošanā: Nav

☒ Nav ☐ Aprakuma atjaunošana
