Apsekošanas kartīte

Vietējā ģeodēziskā tīkla punkts

Punkta nosaukums: 8133

Punkta atrašanās vietas apraksts: Kuldīga pilsēta, Skrundas iela Nr.33 ēkas A sienā.

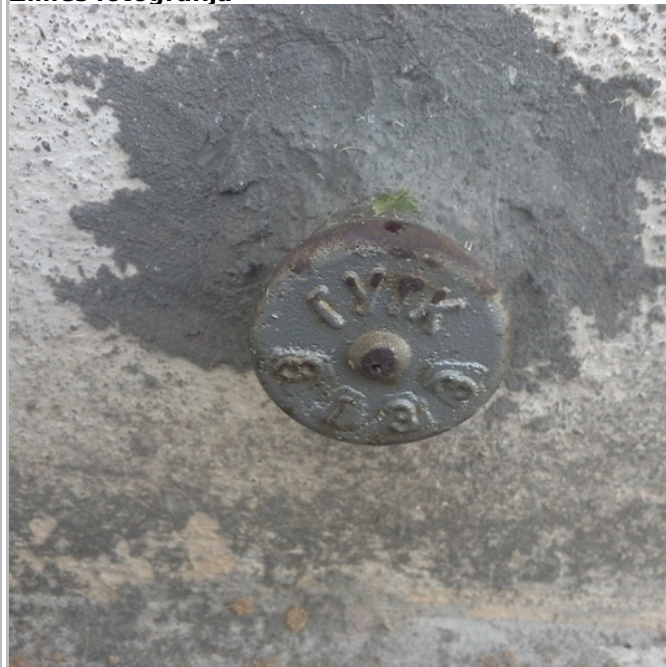
Zīmes fotogrāfija

☒ normāls ☐ neatrasts

☐ Aizsargvāks nobīdīts, nevar nocentrēt Markas augstums no zemes virsmas (norādīts ar 5cm precizitāti): +10 no cok(cm)

☒ Nav ☐ Aprakuma atjaunošana
