| <b>Baznīcas 1</b> |

| kadastrs | 62010230029004 |
| datums | 10.06.09 |

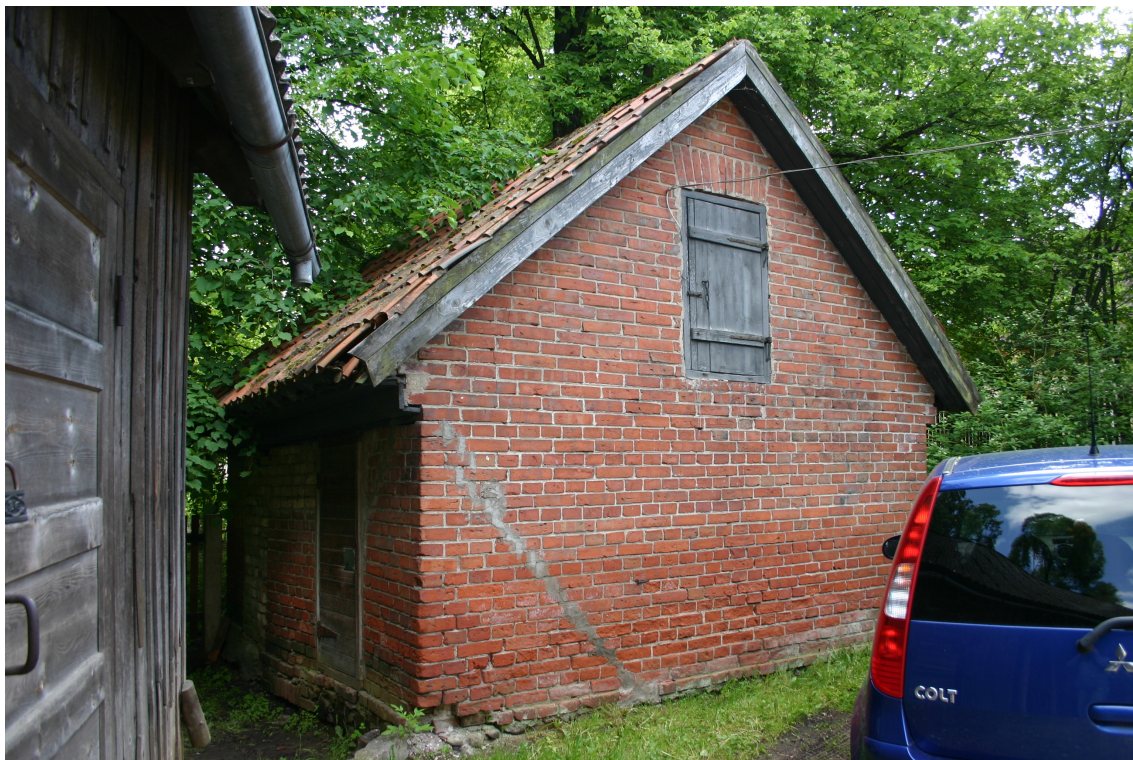
Baznīcas\_1\_62010230029004\_fasade1  
Skats uz ēku no ziemeļaustrumiem.

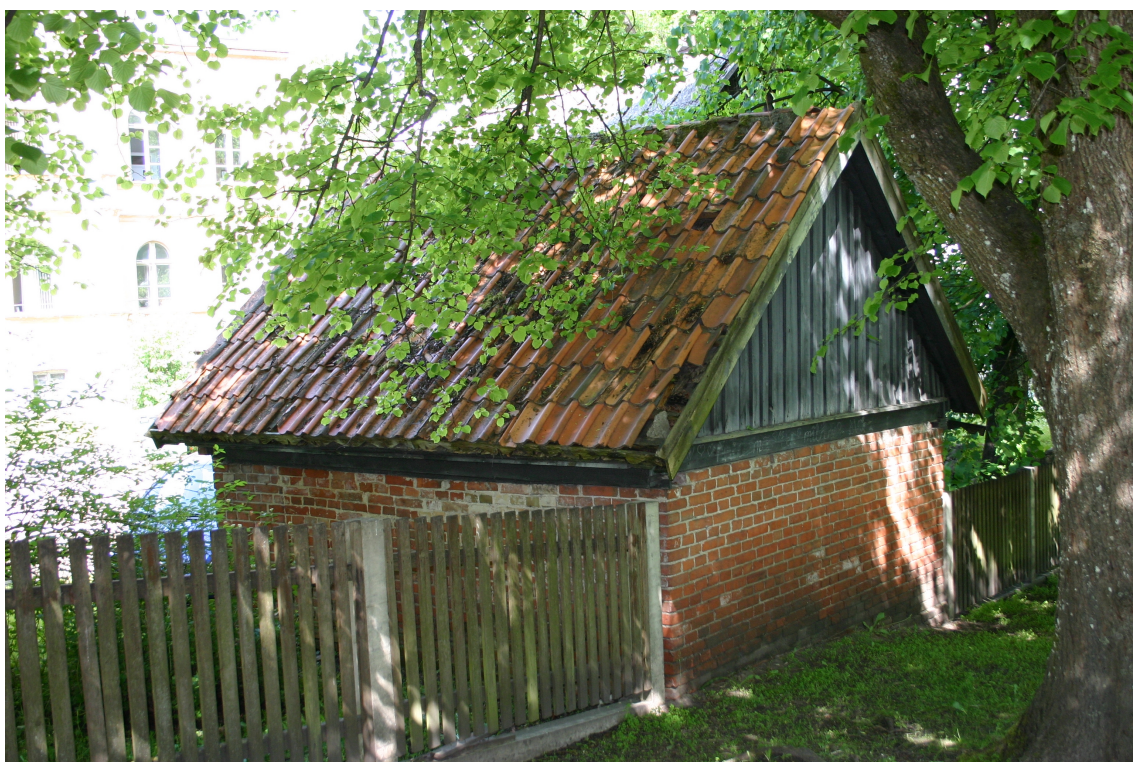
Baznīcas\_1\_62010230029004\_fasade  
Skats uz ēku no dienvidrietumiem.

| Mainīts ailojums garenfasādēs (arī aizmūrētas ailas) |

| vēlams vienāda materiāla ķieģeļu pielietojums |

| mūra remonts; jumta seguma remonts (iesp., arī zemseguma) |

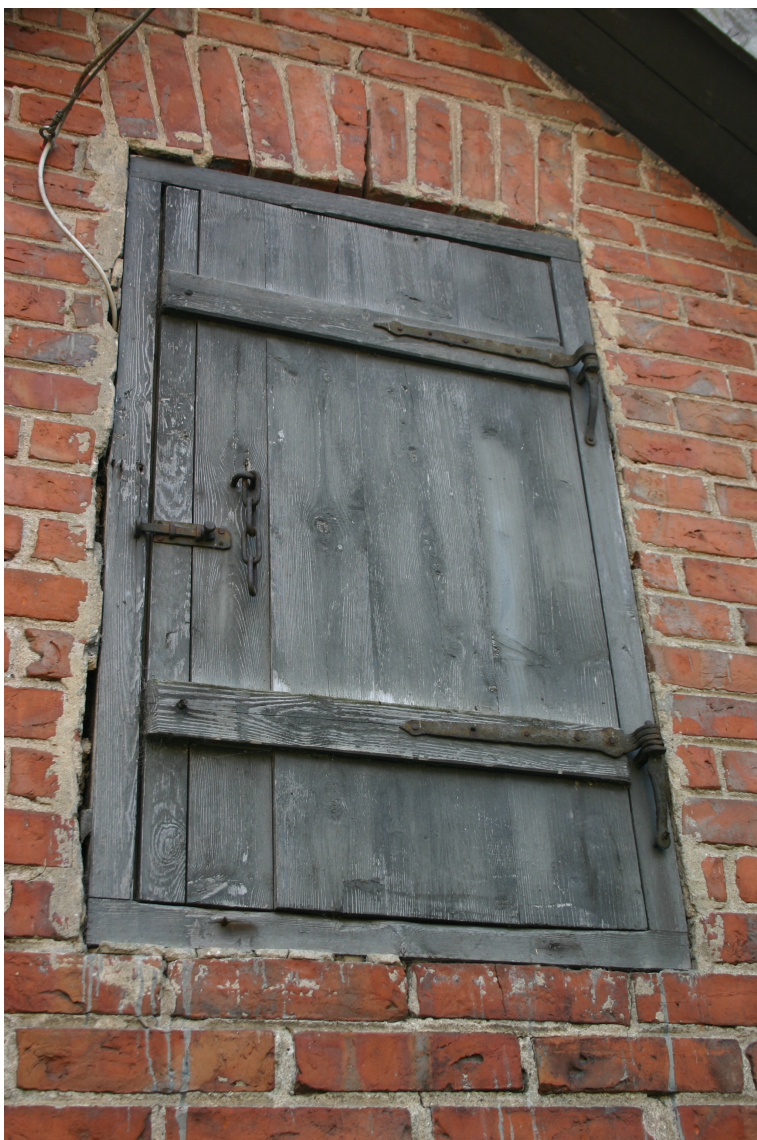
Bazniicas\_1\_62010230029004\_durvis1  
Sākotnējās (20.gs.1.cet., pēc 1913.g.)  
durvis ar oriģinālo aprīkojumu.
