| <b>Baznīcas 10</b> |

| kadastrs | 62010060061001 |
| datums | 14.05.09 |

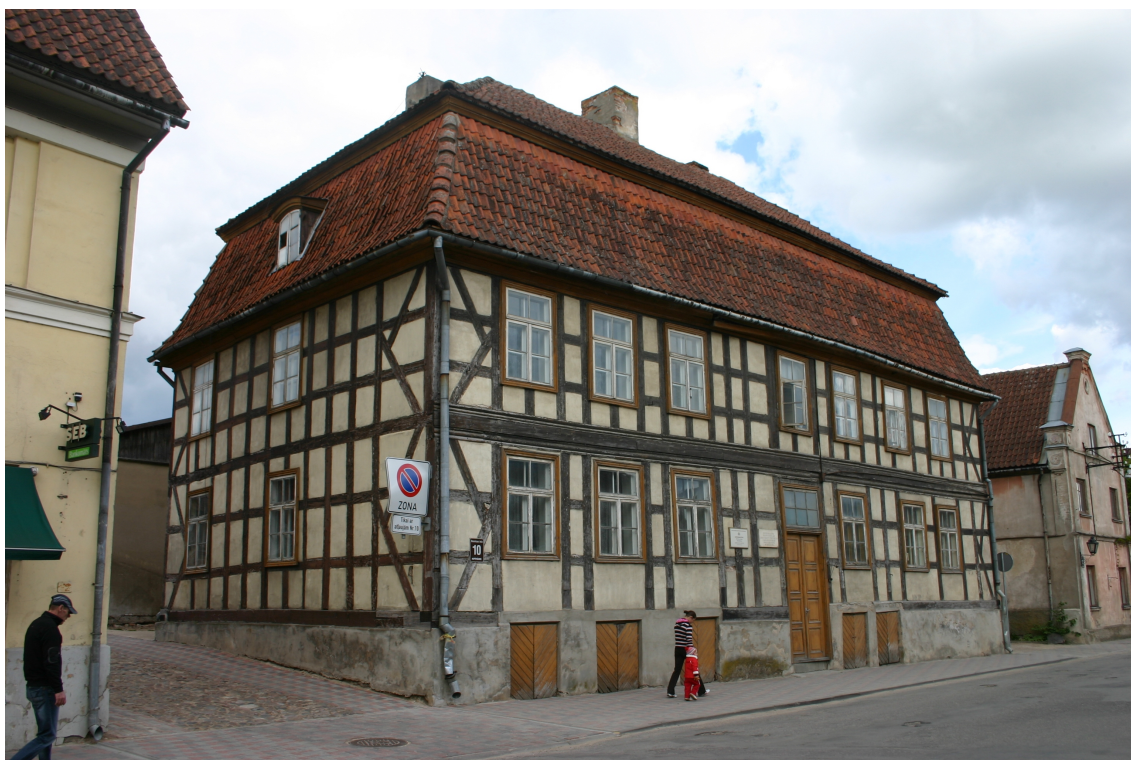
Bazniīcas\_10\_62010060061001\_fasade1  
Skats uz ēku no dienvidaustrumiem.

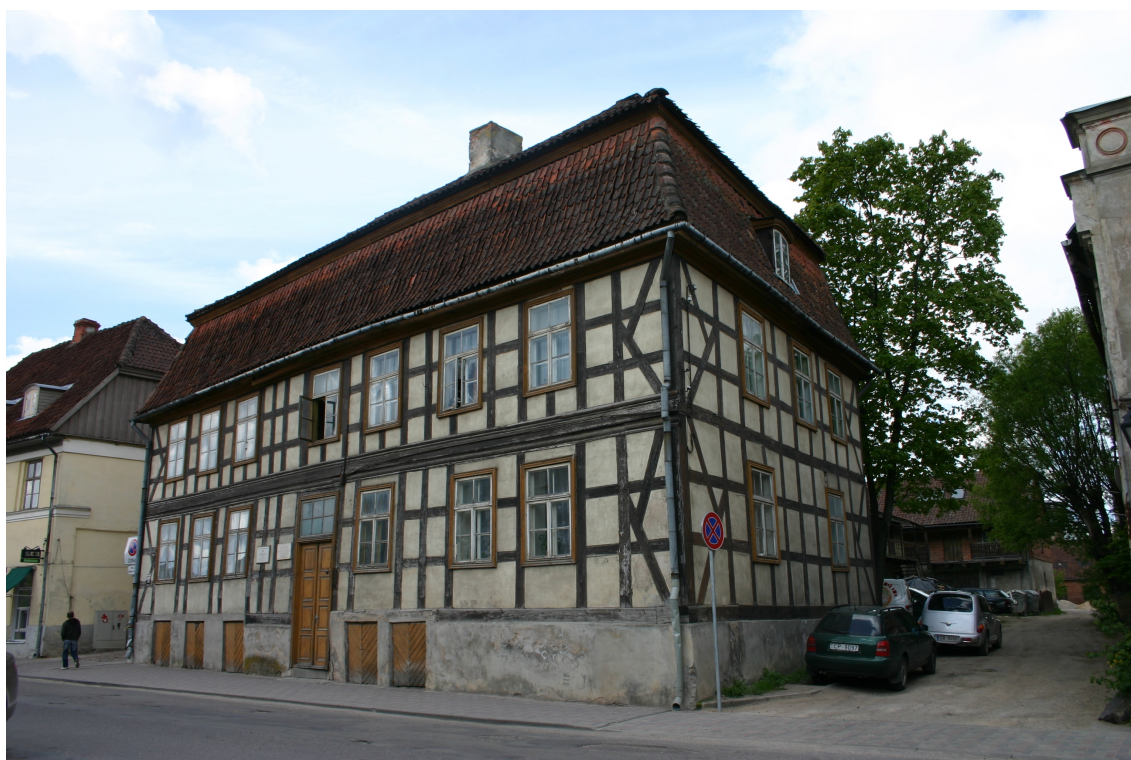
Bazniīcas\_10\_62010060061001\_fasade2  
Skats uz ēku no ziemeļaustrumiem.

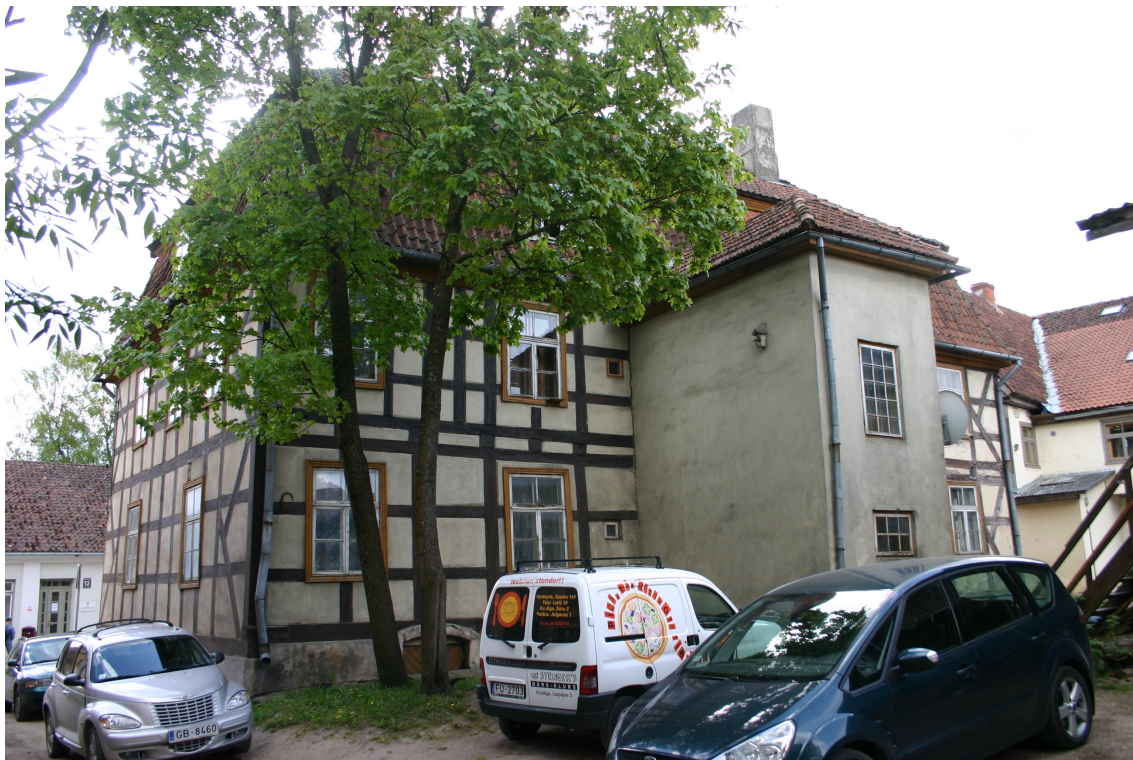
Bazniicas\_10\_62010060061001\_fasade3  
Skats uz ēku no ziemeļrietumiem. Piebūve uzcelta 1986.gadā.

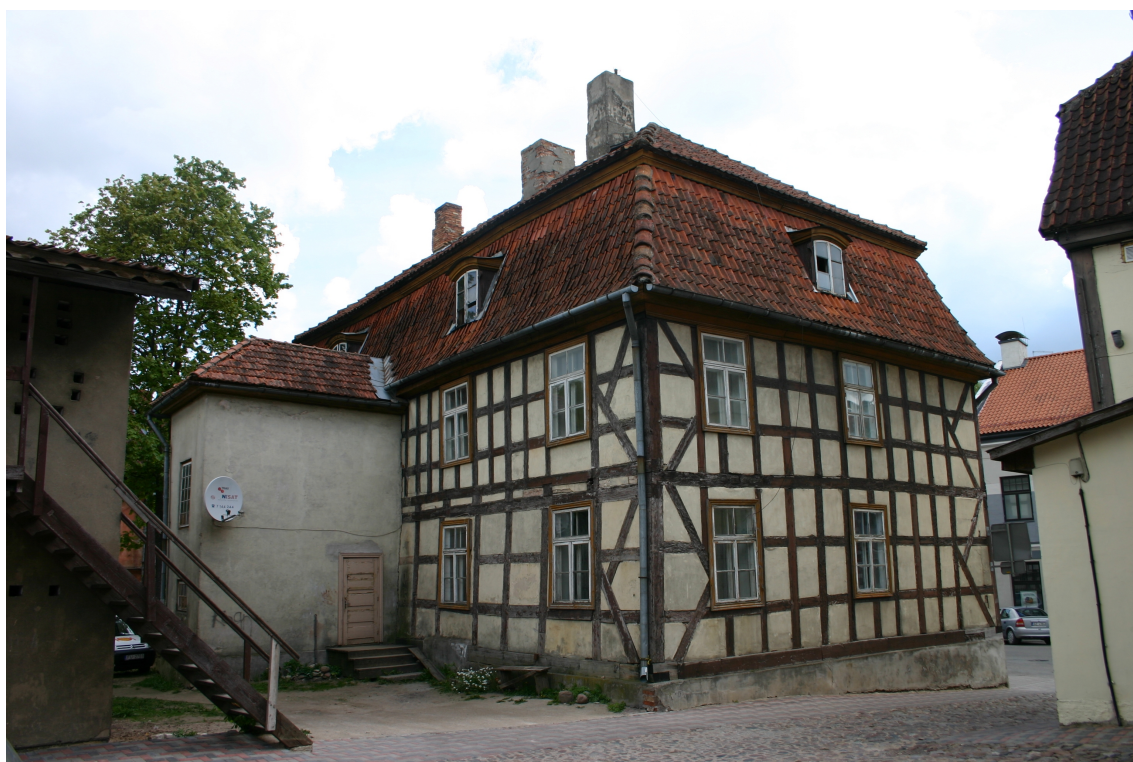
Bazniicas\_10\_62010060061001\_fasade4  
Skats uz ēku no dienvidrietumiem.

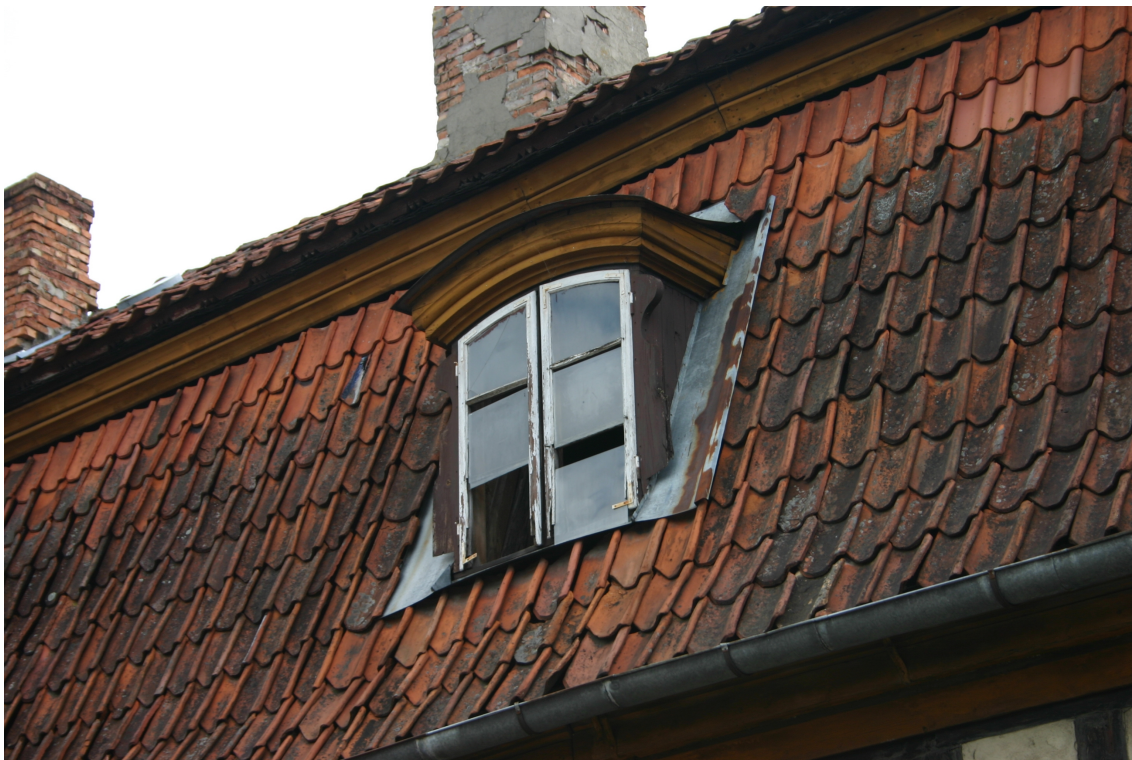
Baznīcas\_10\_62010060061001\_fragments1  
1986.gada jumta izbūve, kas veidota pēc vēsturiskās parauga.
