FASĀŽU KRĀSOJUMA  
INVENTARIZĀCIJA

BAZNĪCAS IELA 12, 62010060062001

RUTA TAURENA/LAURA LŪSE 13.05.2009

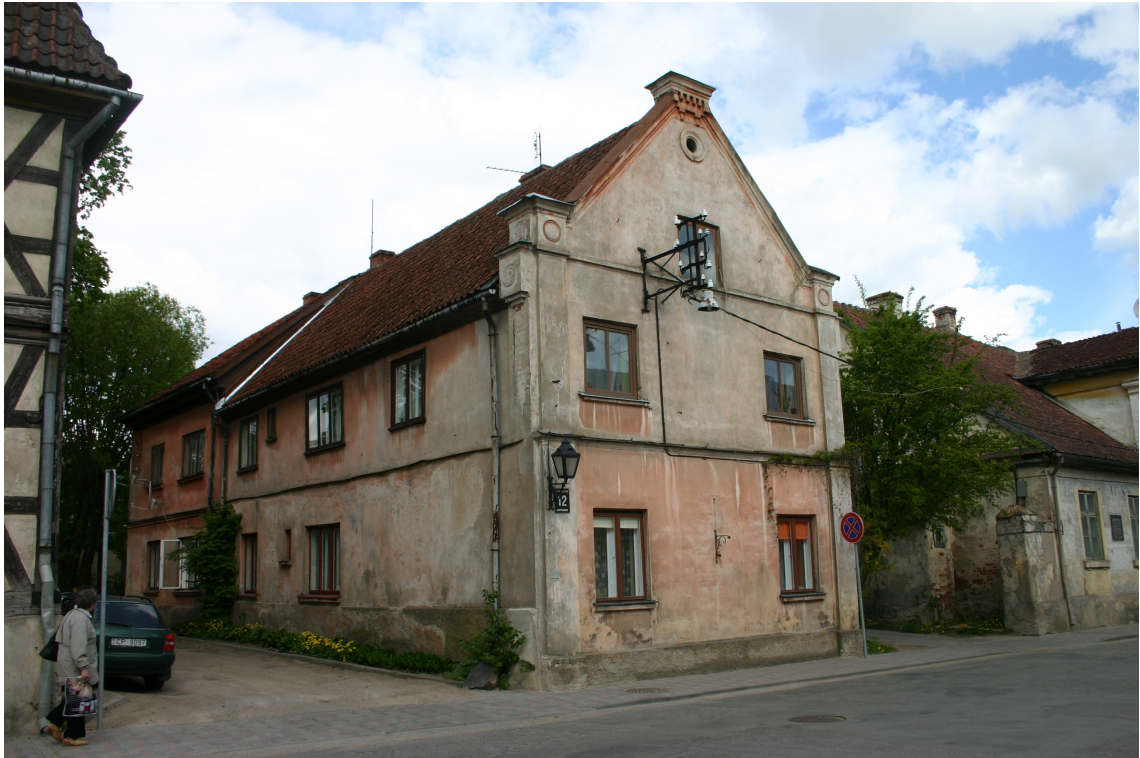
Bazniicas\_12\_62010060062001\_fasade1  
Skats uz ēku no dienvidaustrumiem.

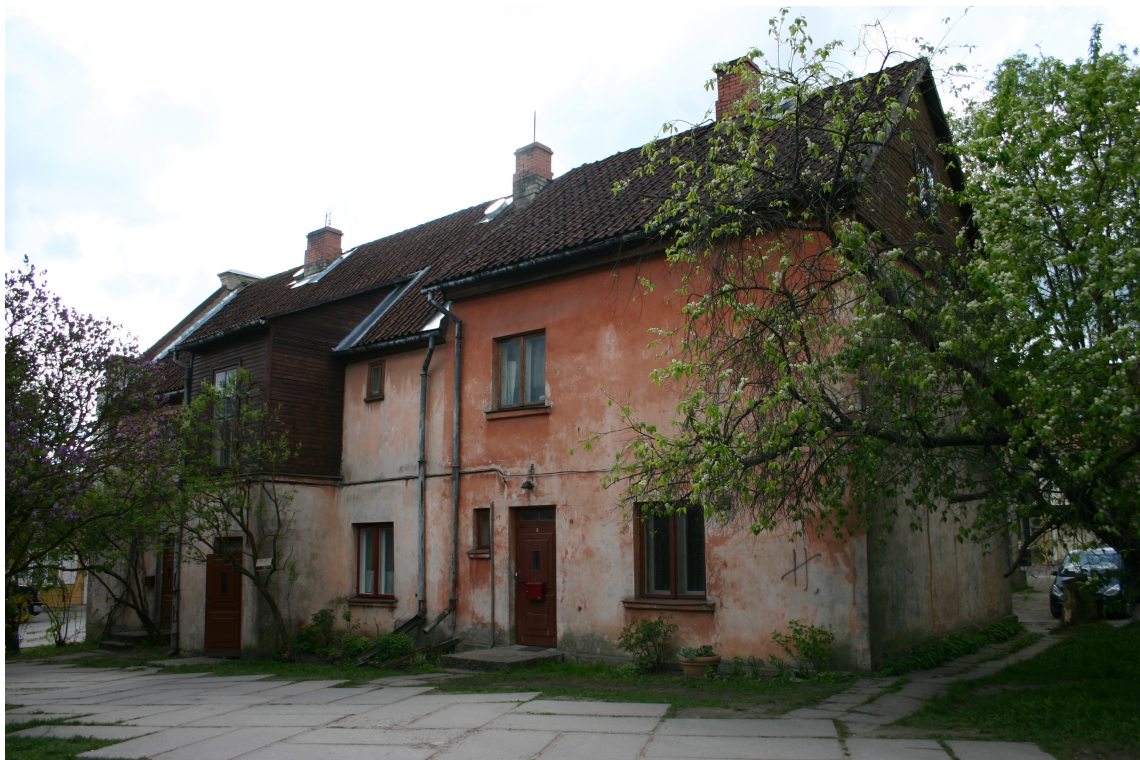
Bazniicas\_12\_62010060062001\_fasade2  
Skats uz ēku no ziemeļrietumiem. Priekšplānā 20.gs.2.puses piebūve.

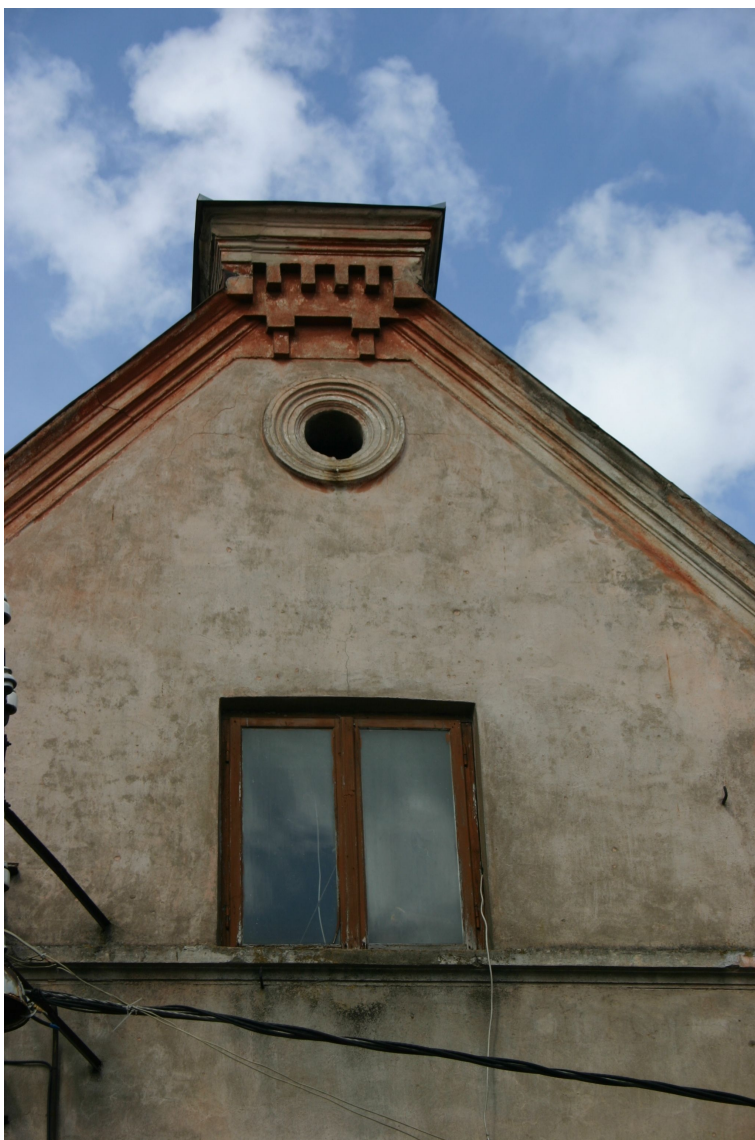
Bazniicas\_12\_62010060062001\_fragments1  
Ielas fasādes fragments ar 19.gs.beigu dekoratīvo apdari. Fasādes plaknes apmetums uzlikts 20.gs.2.pusē. Logam zudušas 19.gs.b. apmales un sandriks.

| atjaunot ielas fasādes zudumus; apmest skursteņus |

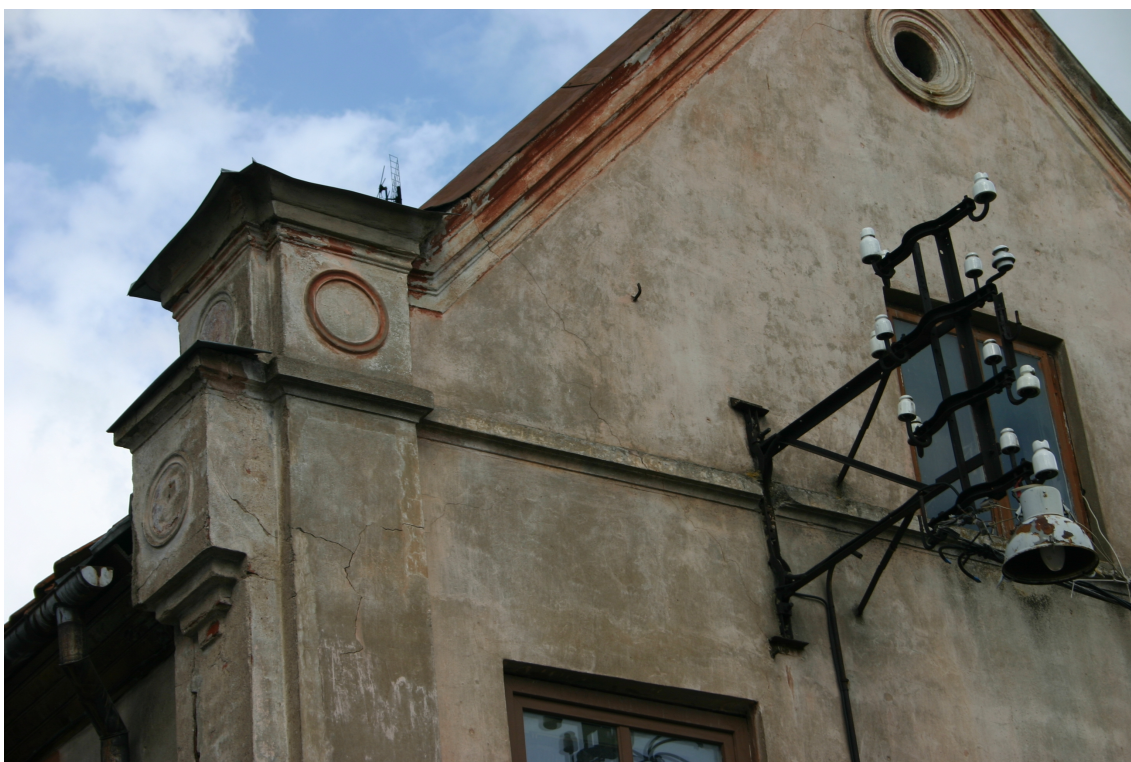
Bazniicas\_12\_62010060062001\_fragments2  
Ielas fasādes fragments ar 19.gs.beigu dekoratīvo apdari. Fasādes plaknes apmetums uzlikts 20.gs.2.pusē. Logiem zudušas 19.gs.beigu apmales un sandriki.
