FASĀŽU KRĀSOJUMA
INVENTARIZĀCIJA

BAZNĪCAS IELA 15, 62010060002001

RUTA TAURENA/LAURA LŪSE 13.05.2009

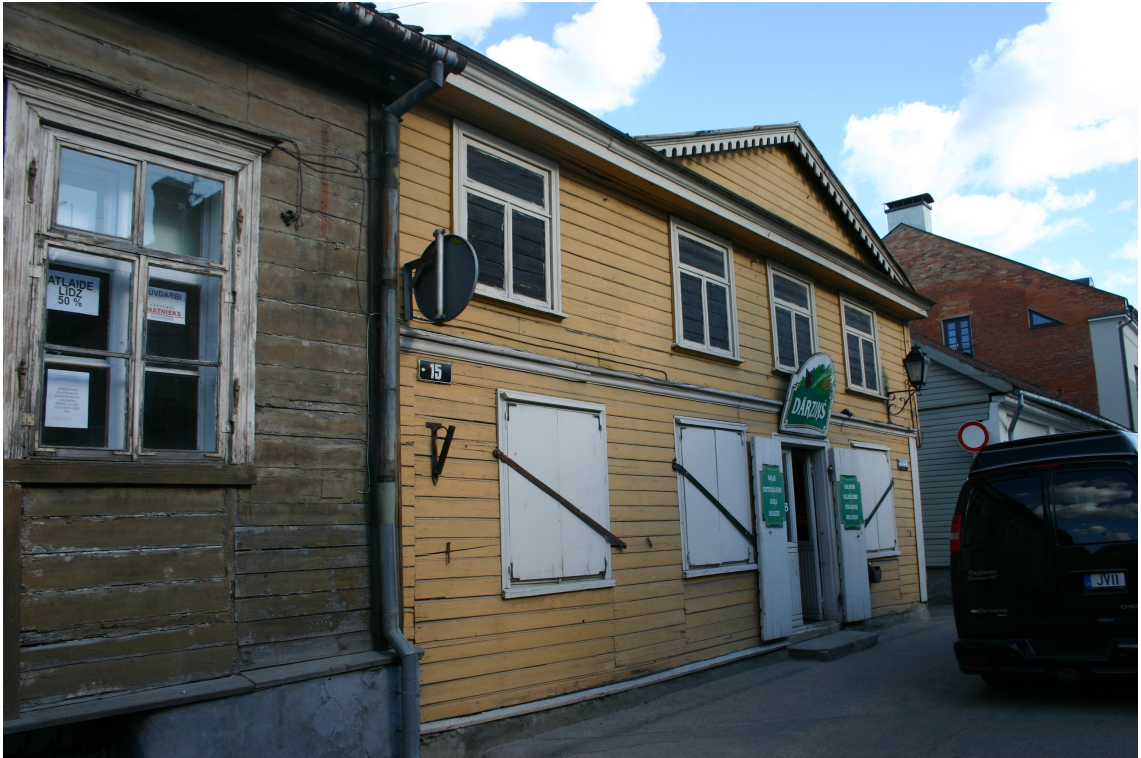
Baznīcas_15_62010060002001_fasade1

Skats uz ēku no ziemeļrietumiem. Esošā fasāžu apdare izveidota 20.gs.sāk.

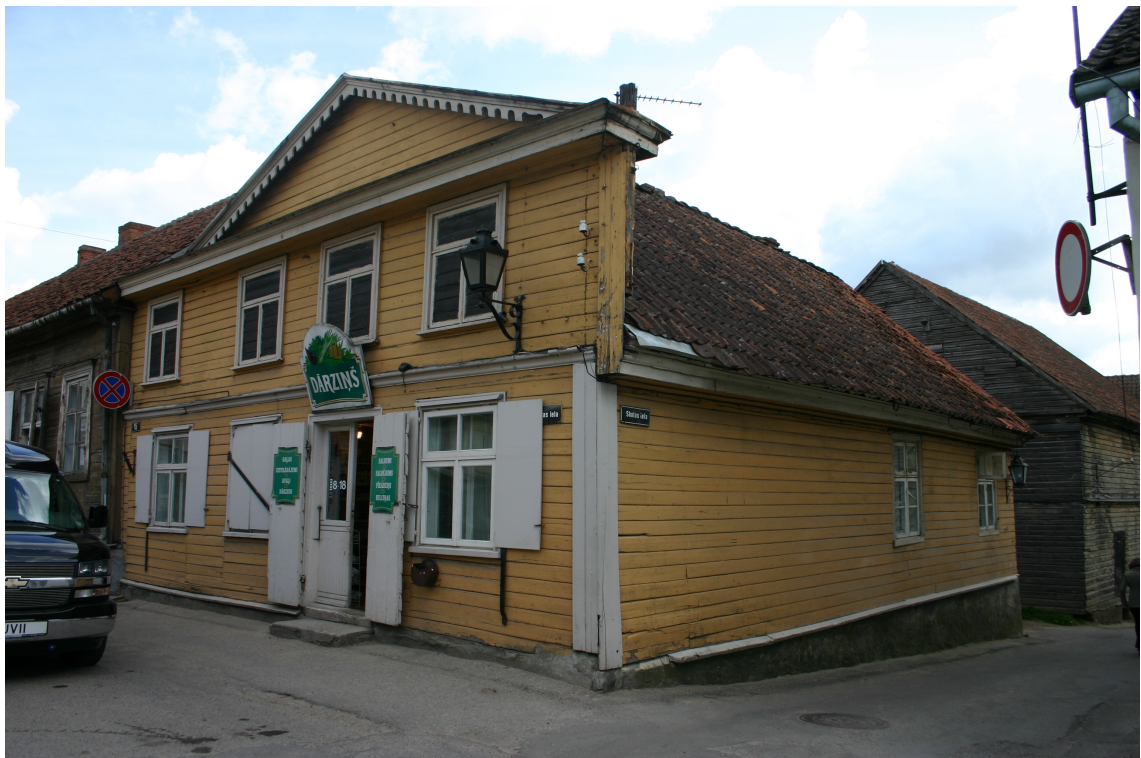
Baznīcas_15_62010060002001_fasade2

Skats uz ēku no dienvidrietumiem. Esošā fasāžu apdare izveidota 20.gs.sāk.

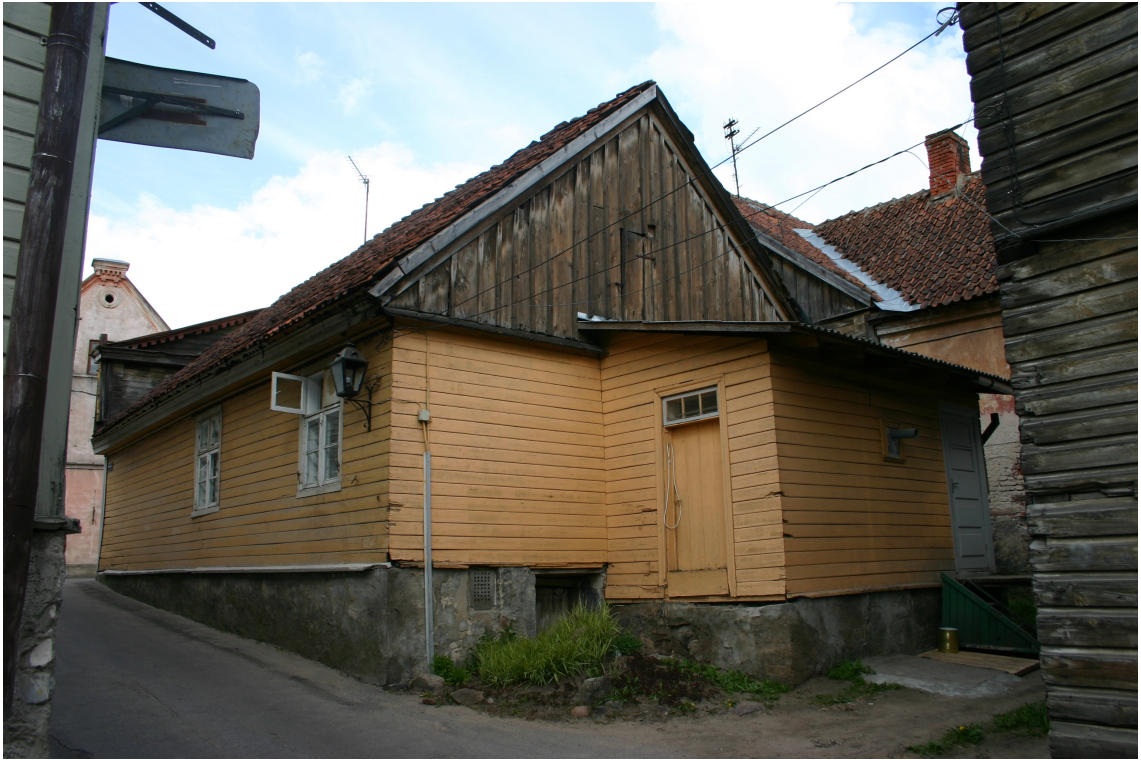
Bazniicas_15_62010060002001_fasade3
Skats uz ēku no dienvidaustrumiem.

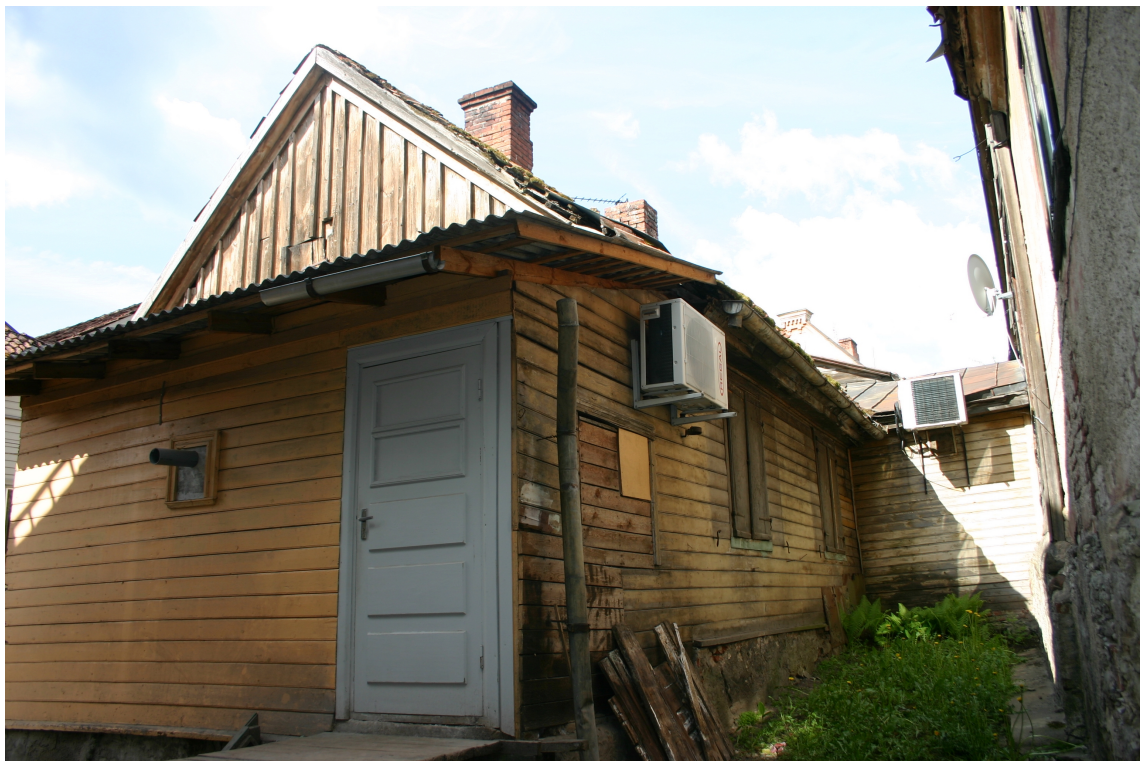
Bazniicas_15_62010060002001_fasade4
Skats uz ēku no ziemeļaustrumiem. Priekšplānā un labajā pusē esošās piebūves uzceltas 20.gs.sāk.

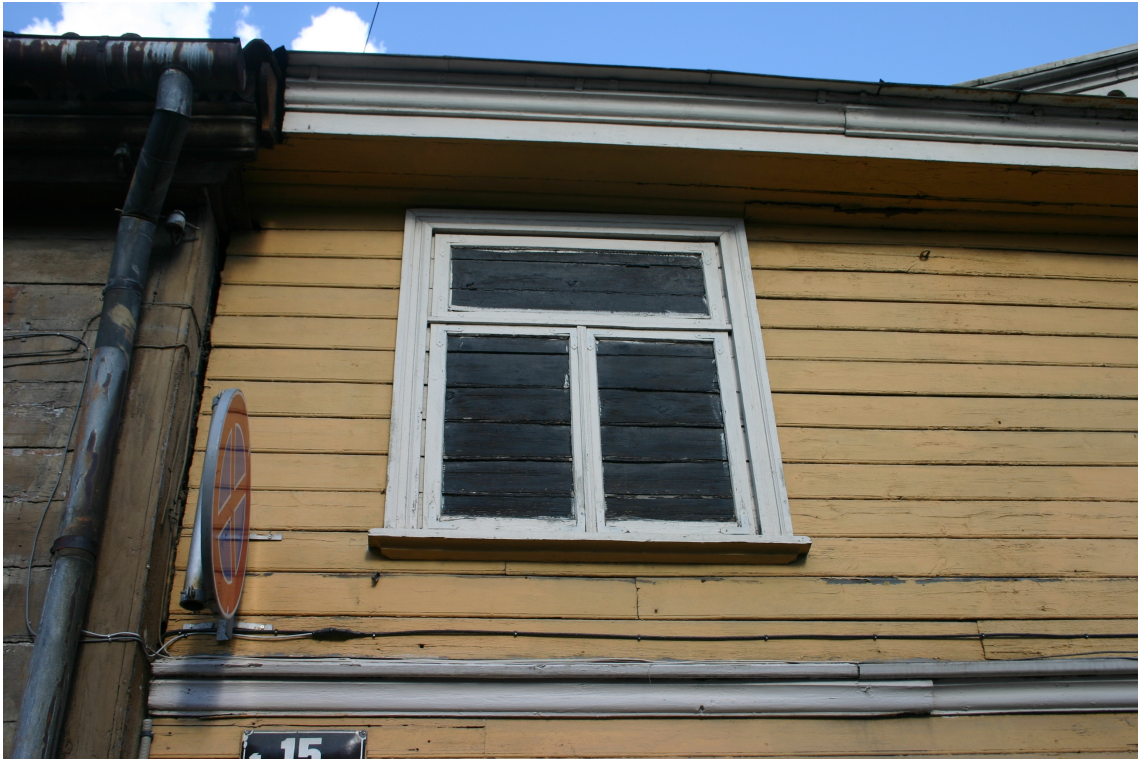
Baznīcas_15_62010060002001_fragments1
20.gs.sāk. izveidotās dzegas, fasāžu apdare un "aklais" logs.

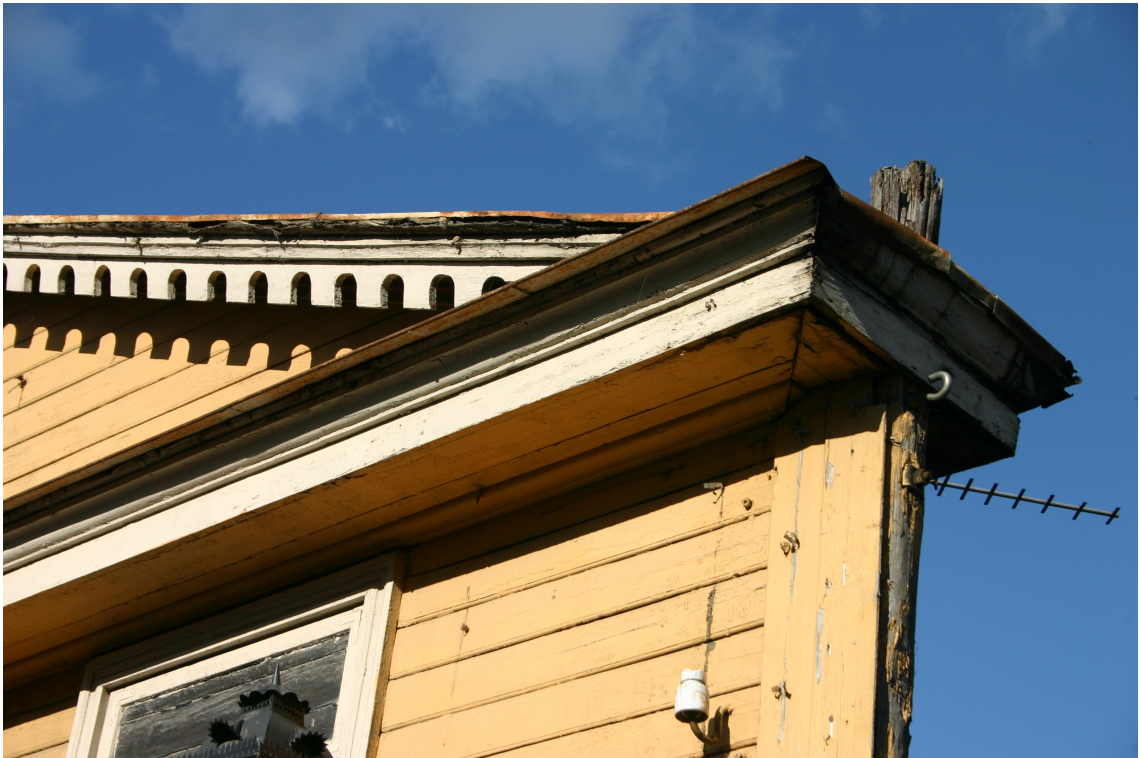
Baznīcas_15_62010060002001_fragments2
20.gs.sāk. izveidotās fasāžu apdares fragments.

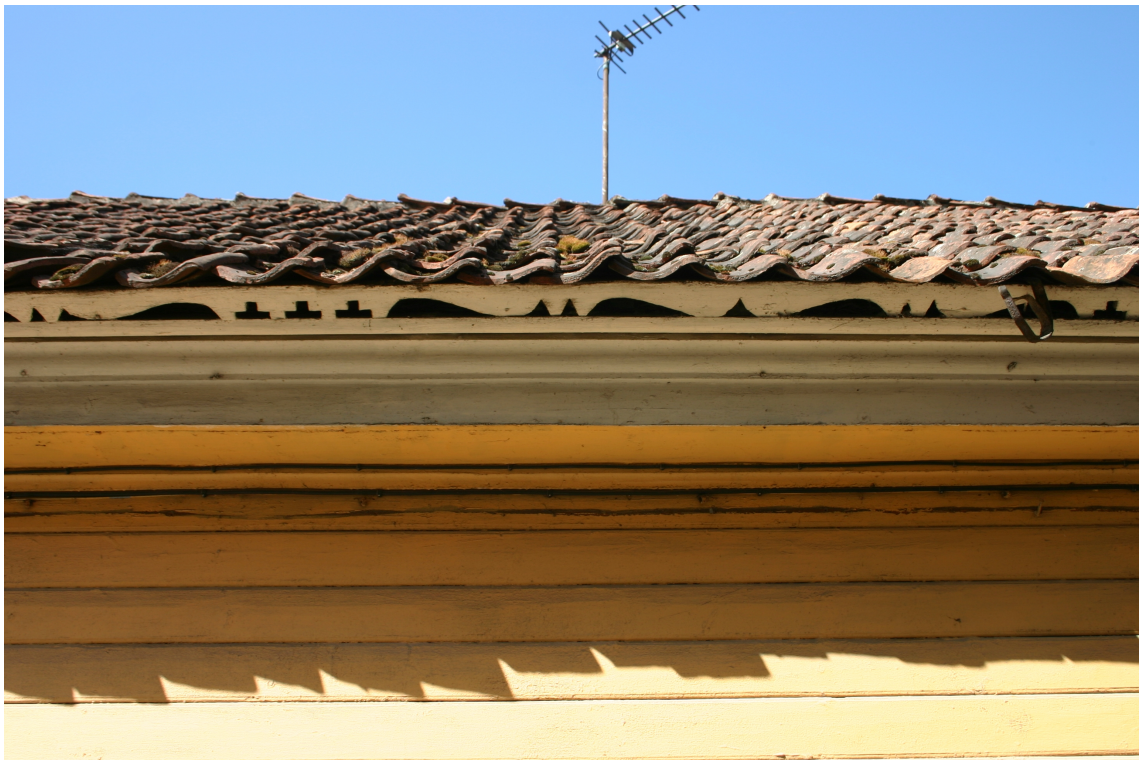
Bazniicas_15_62010060002001_dzega1
20.gs.sāk. dēļu dzega un kokā griezts aizsegdēlis.

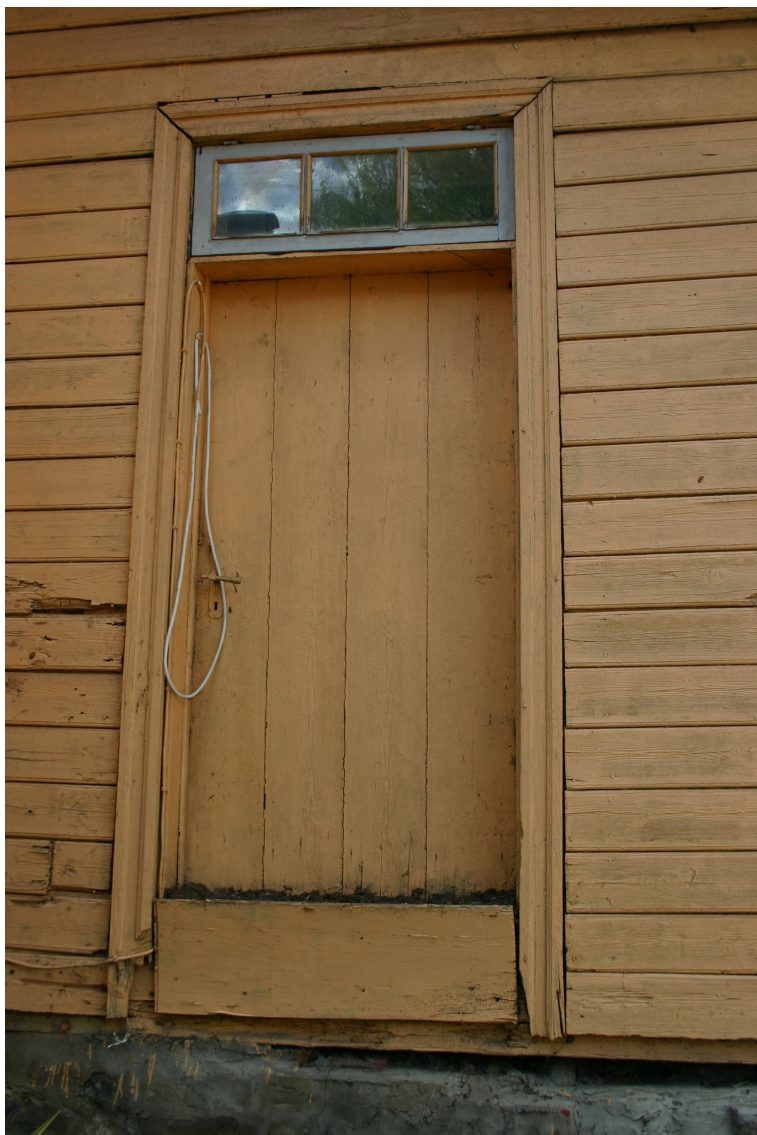
Bazniicas_15_62010060002001_durvis1
20.gs.sāk. durvis ar oriģinālo aprīkojumu.
Virslōgs – 20.gs.2.puse.

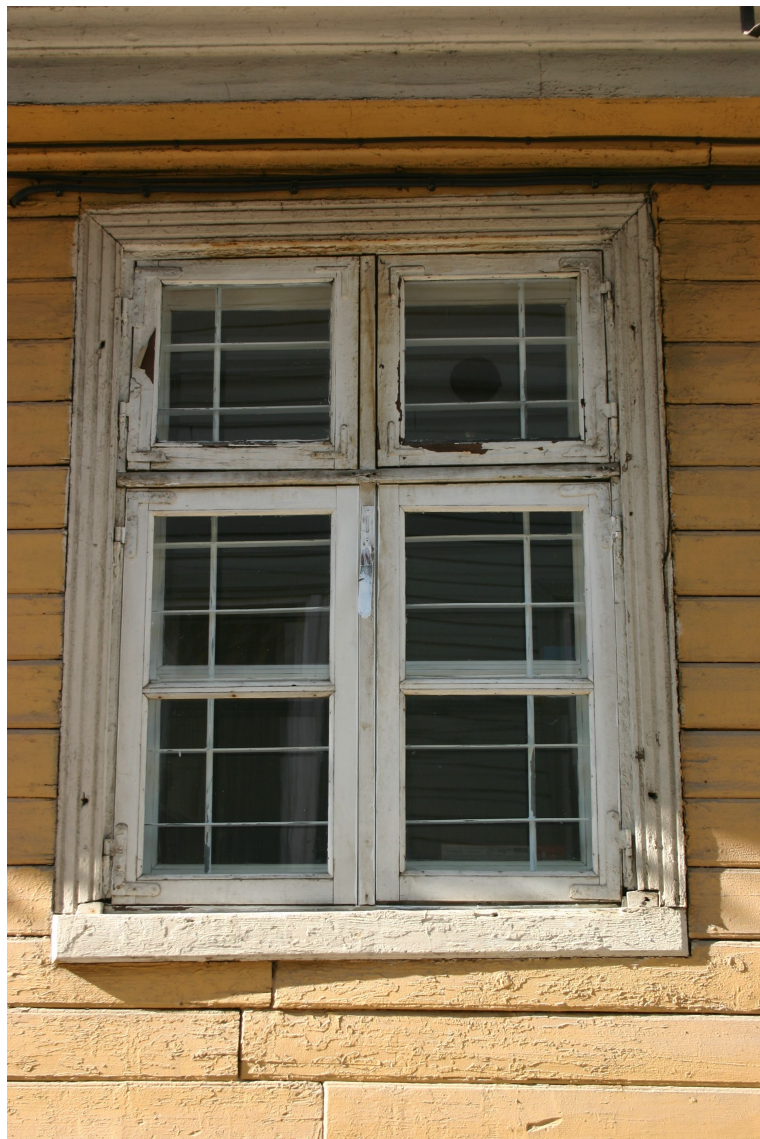
Bazniicas_15_62010060002001_logs1
19.gs.2.puses logs. Vērtnes, iespējams, mainītas 20.gs.2.pusē.

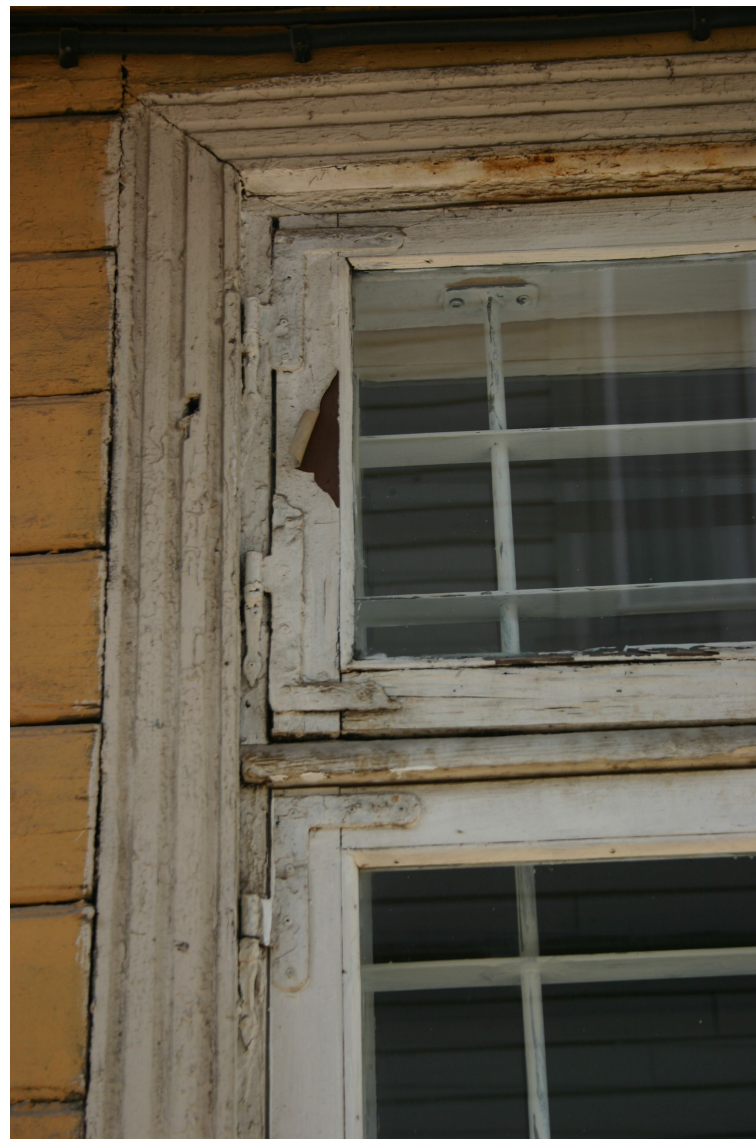
Bazniicas_15_62010060002001_logs2
Divas 19.gs.beigu viras un viena 19.gs.1.puses vira.

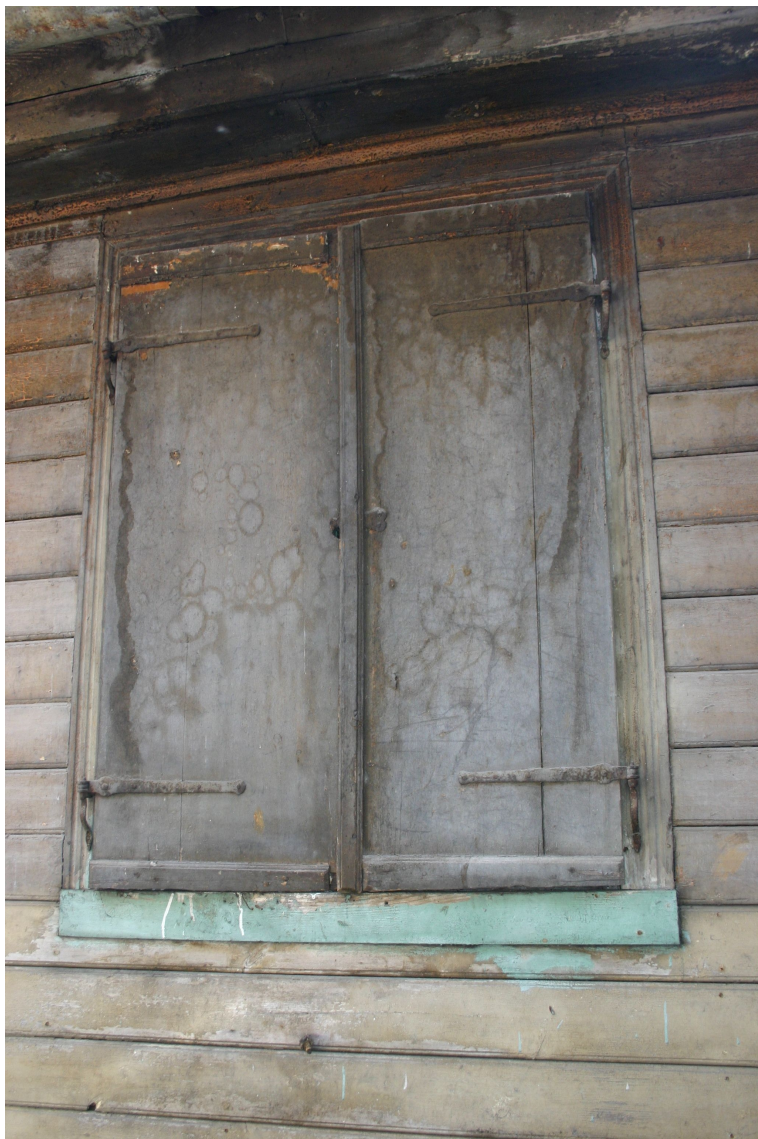
Ks konstatēti uz 19.gs. 3.cet. slēgiem pagalma fasādē.

Baznīcas_15_62010060002001_slegi1
Domājams, 19.gs.3.cet. Slēģi ar oriģinālo aprīkojumu.

ricība arhitektoniskā tēla atjaunošanai
nomainīt N slēgus un atjaunot, kur trūkst; nomainīt N lizēnas

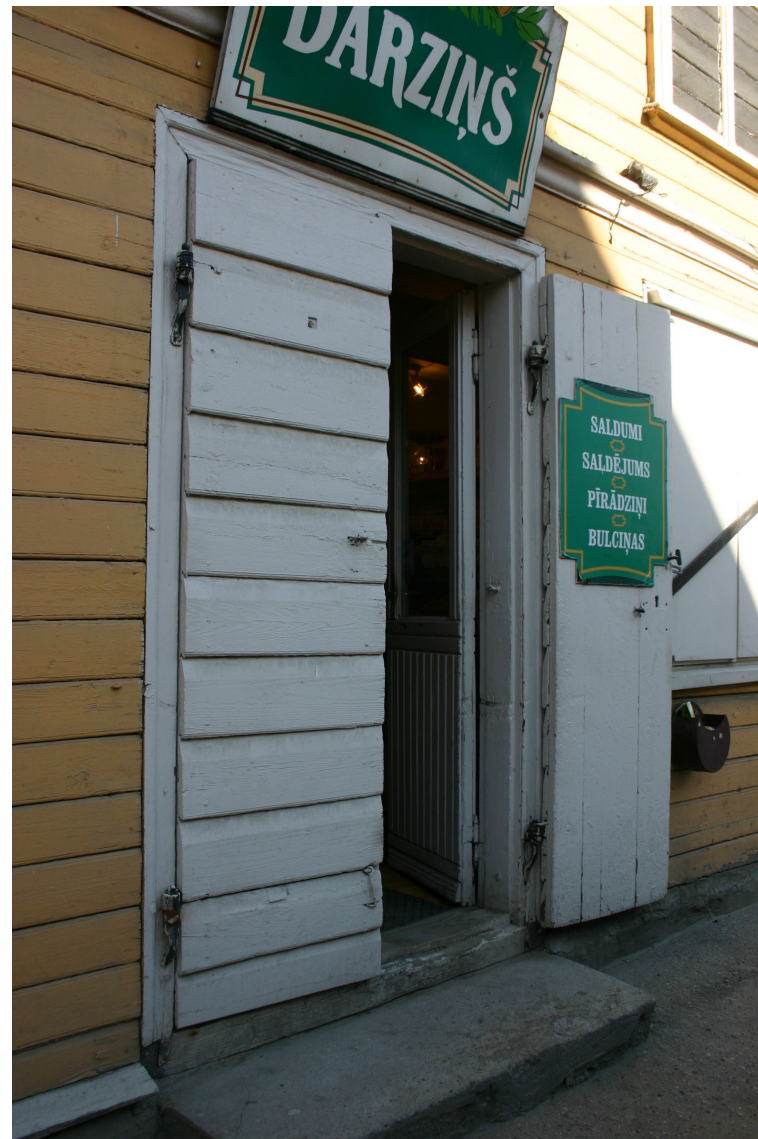
Baznīcas_15_62010060002001_slegi2
20.gs.sāk. durvju slēģi ar oriģinālajām virām.
