FASĀŽU KRĀSOJUMA
INVENTARIZĀCIJA

BAZNĪCAS IEĻA 18, 62010060065001

adrese
Baznīcas 18

kadastrs	62010060065001
reģistrators	Zanda Bikše / Daiga Lēvalde
datums	13.05.09

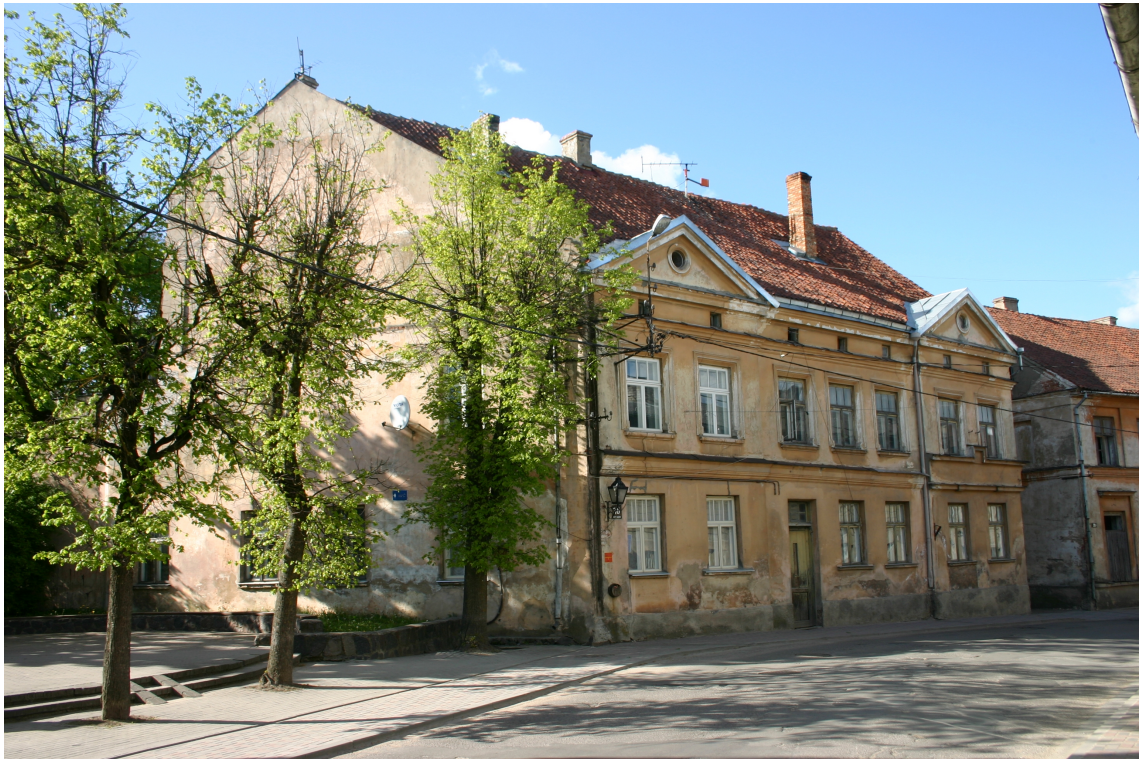
Baznīcas_18_62010060065001_fasade1
Skats uz ēku no dienvidiem.

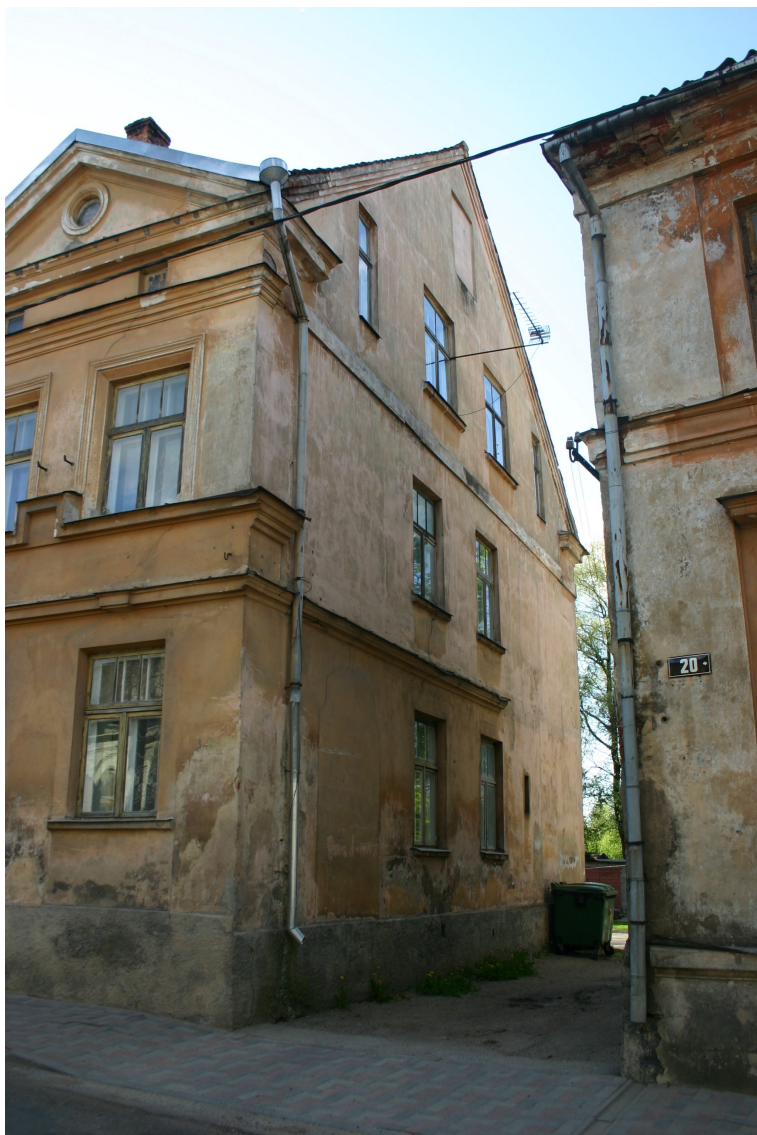
Baznīcas_18_62010060065001_fasade2
Ēkas ziemeļaustrumu fasāde.

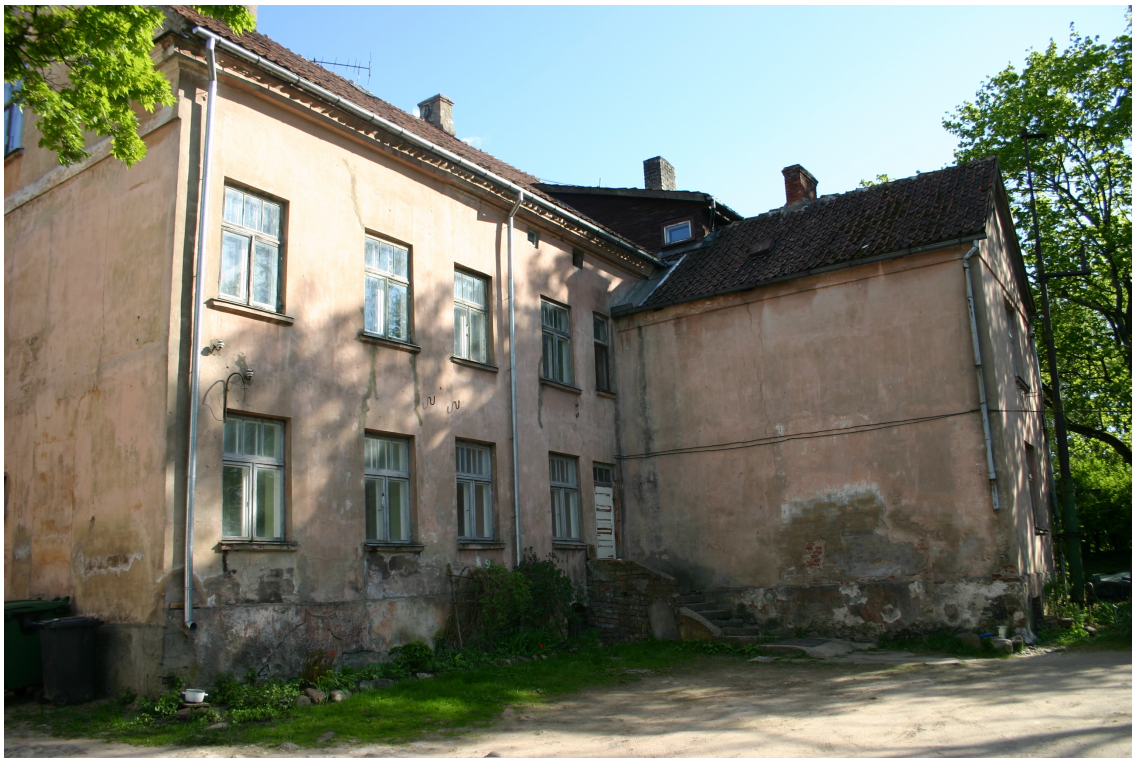
Baznīcas_18_62010060065001_fasade3

Skats uz ēku no ziemeļiem. Labajā pusē esošā piebūve sākotnēja (19.gs.3.cet.). Jumta izbūve - 20.gs.2.puse.

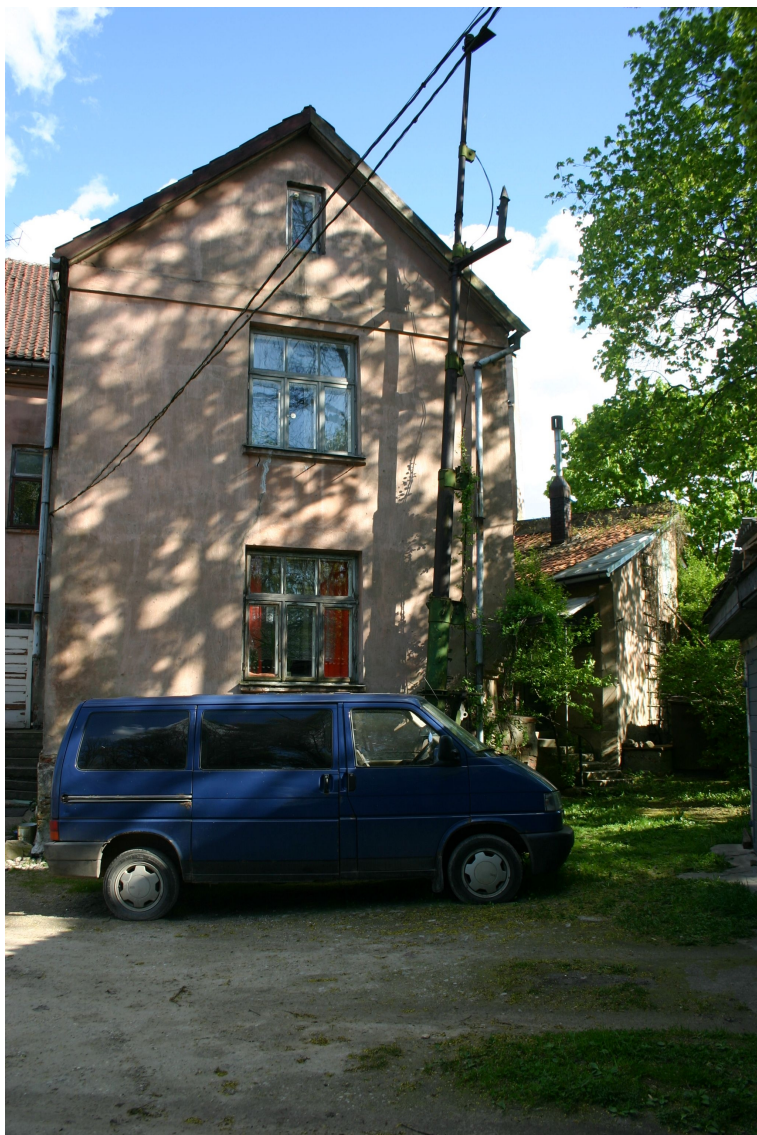
Baznīcas_18_62010060065001_fasade4
Sākotnējās (19.gs.3.cet.) piebūves
ziemeļrietumu fasāde.

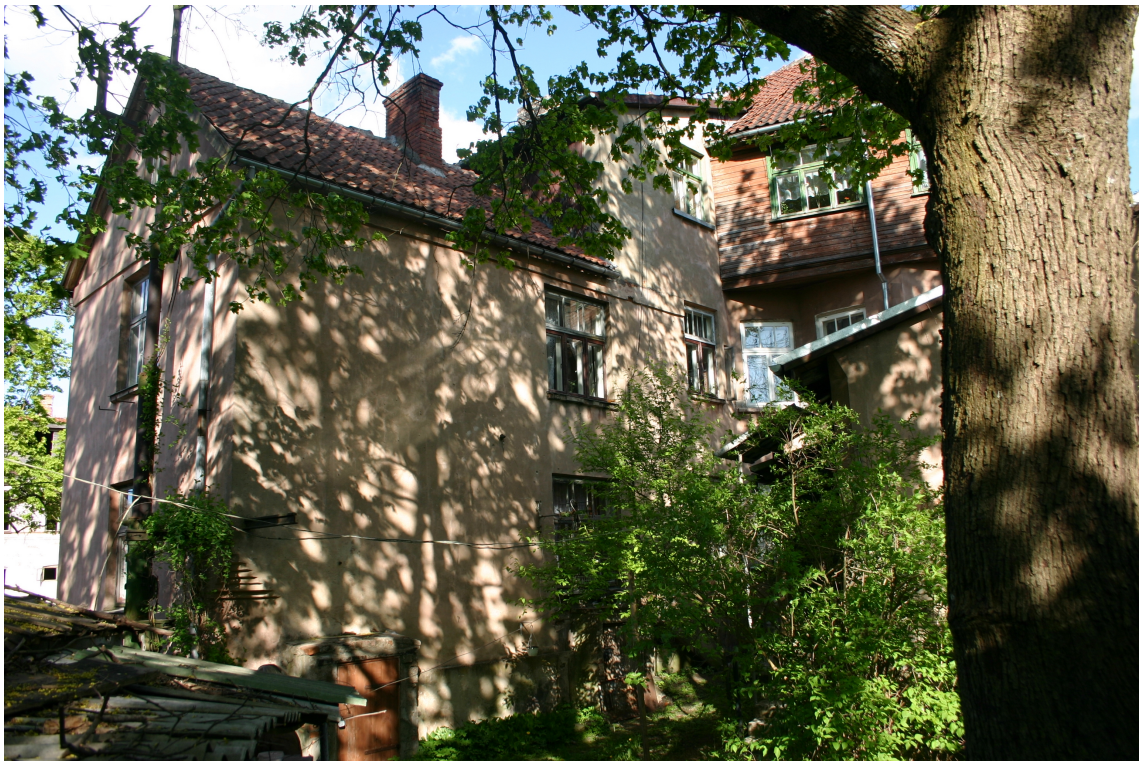
Baznīcas_18_62010060065001_fasade5
Sākotnējās (19.gs.3.cet.) piebūves dienvidrietumu fasāde. Jumta izbūves – 20.gs.2.puse.

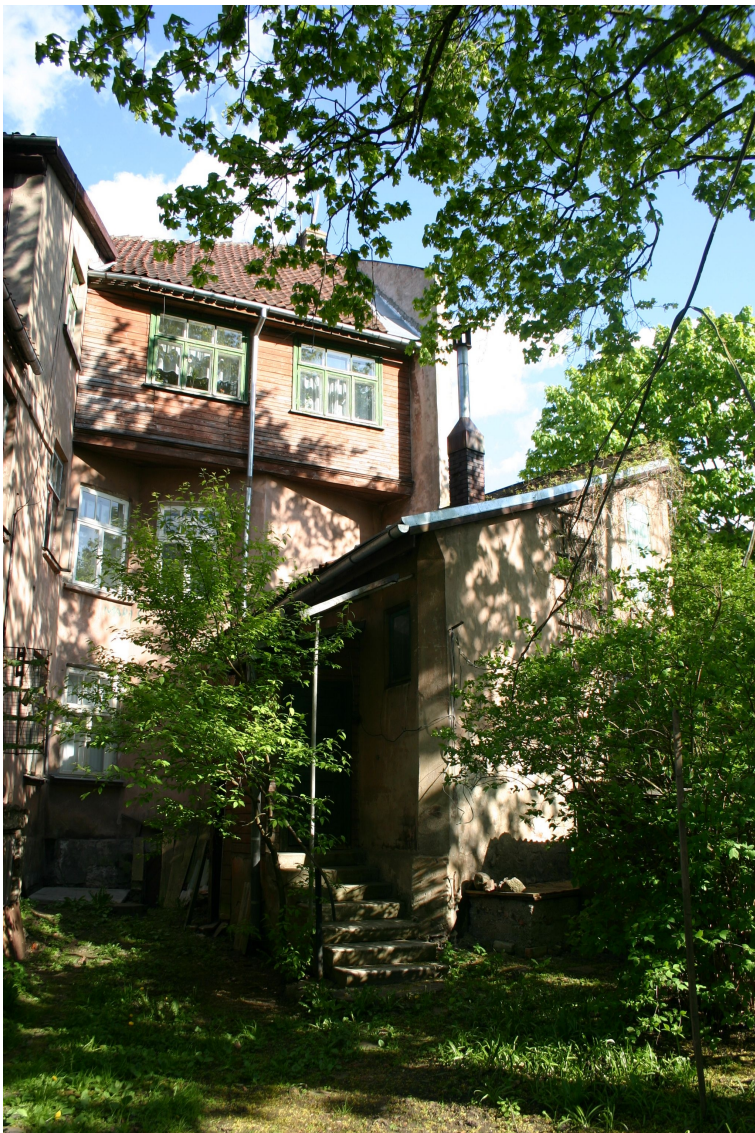
Baznīcas_18_62010060065001_fasade6
20.gs.20.gados celtās un 20.gs.2.pusē
pārbūvētās piebūves.

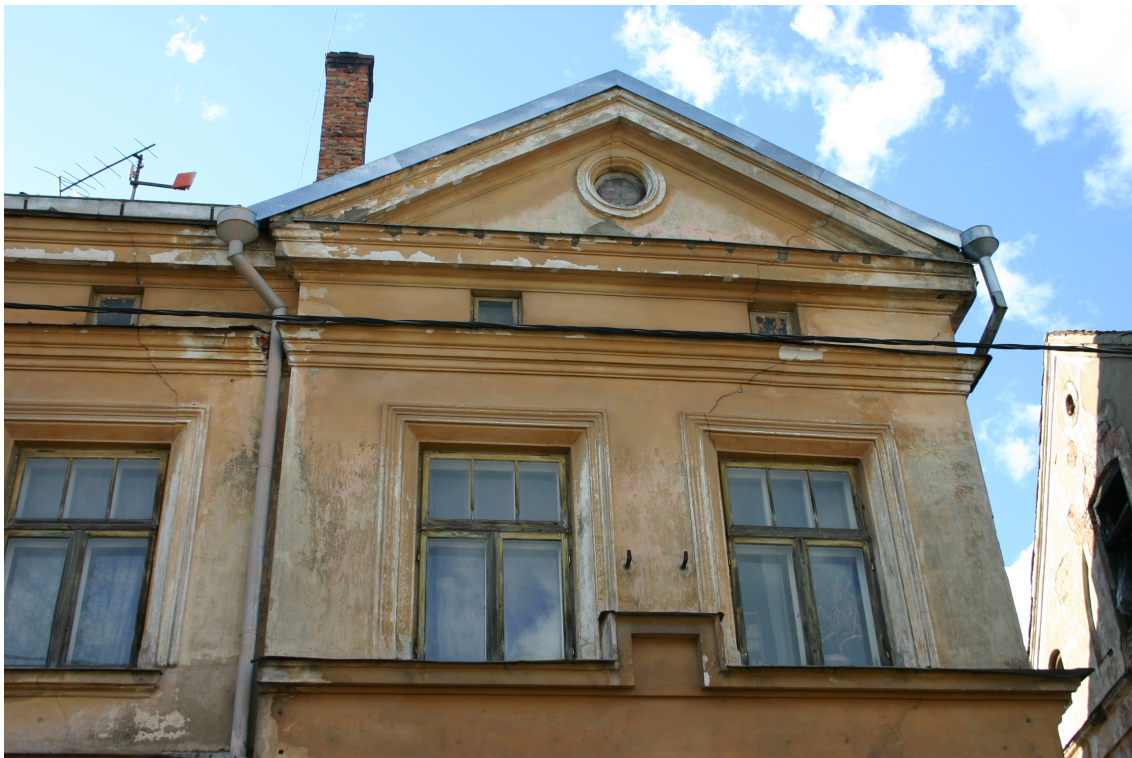
Bazniicas_18_62010060065001_fragments1
Galvenās fasādes fragments ar sākotnējo (19.gs.3.cet.) dekoratīvo apdari. Atkā un zelminī sākotnējie logi.

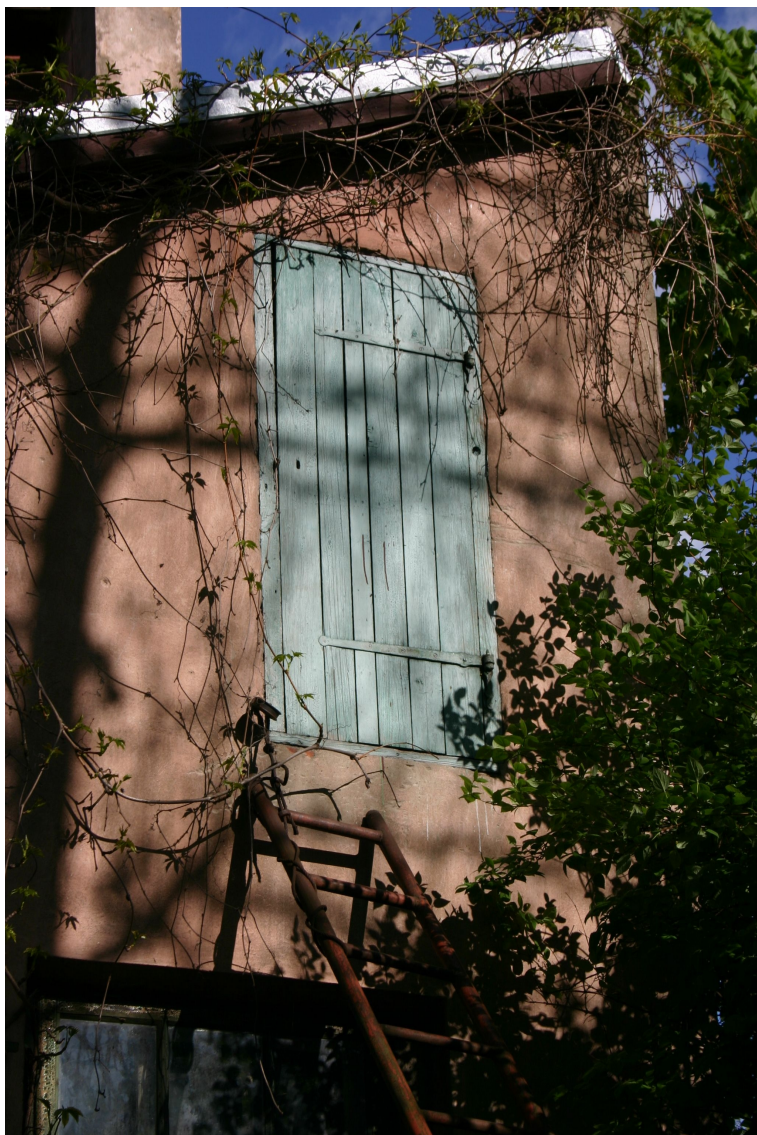
Bazniicas_18_62010060065001_durvis1
20.gs.20.gadu durvis ar oriģinālo aprīkojumu.
