adrese
Baznīcas 21a

kadastrs	62010060076001
reģistrators	Zanda Bikše / Daiga Lēvalde
datums	13.05.09

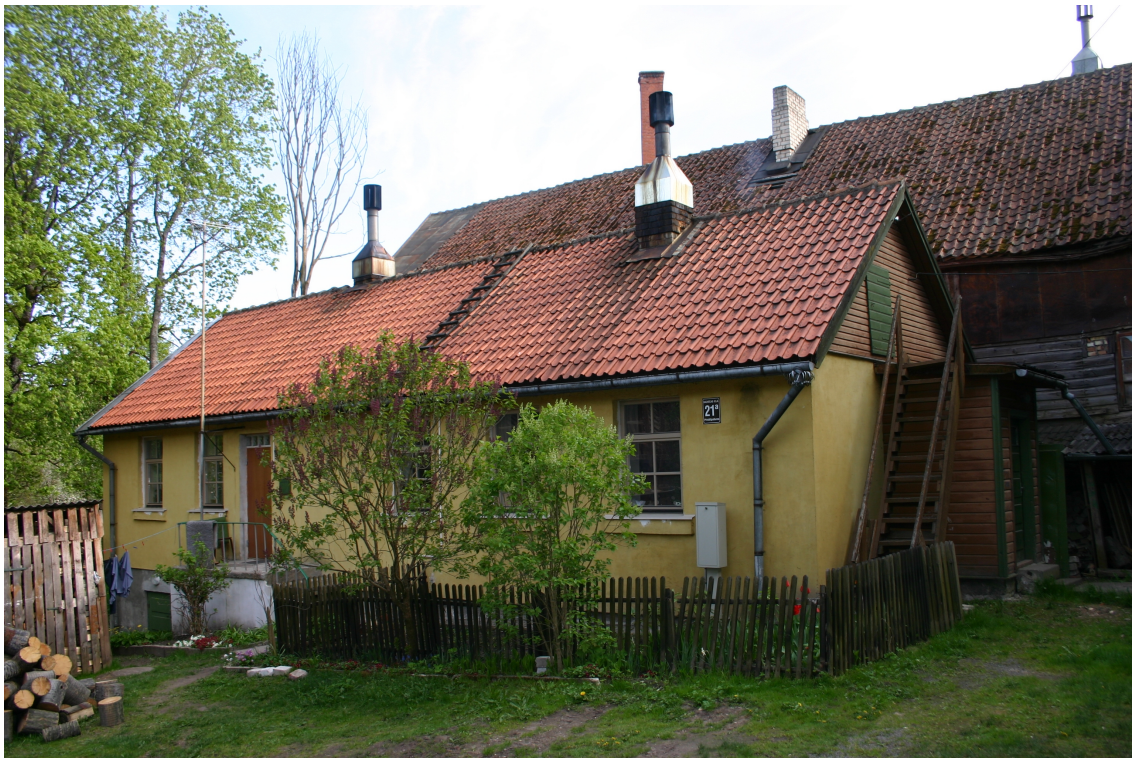
Baznīcas_21a_62010060076001_fasade1
Skats uz ēku no ziemeļiem.

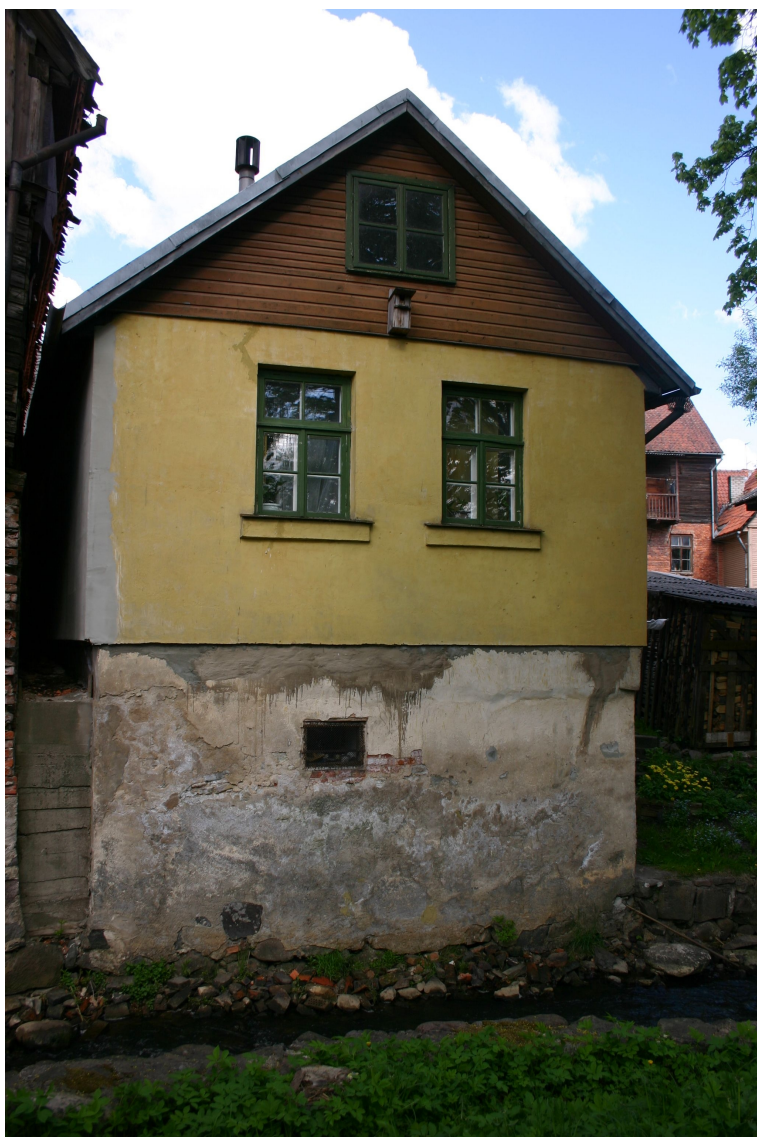
Baznīcas_21a_62010060076001_fasade2
Ēkas dienvidaustrumu fasāde.

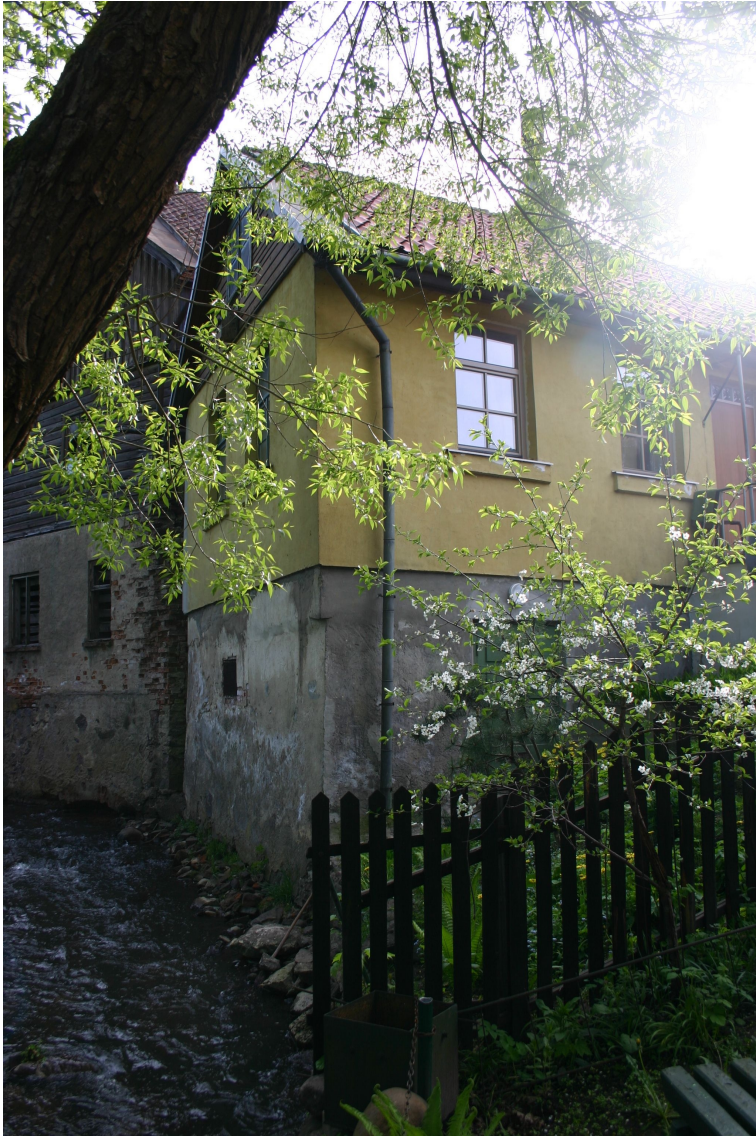
Bazniicas_21a_62010060076001_fasade3
Ēkas austrumu stūris.
