adrese
Baznīcas 29

kadastrs	62010060006006
reģistrators	Zanda Bikše / Daiga Lēvalde
datums	12.05.09

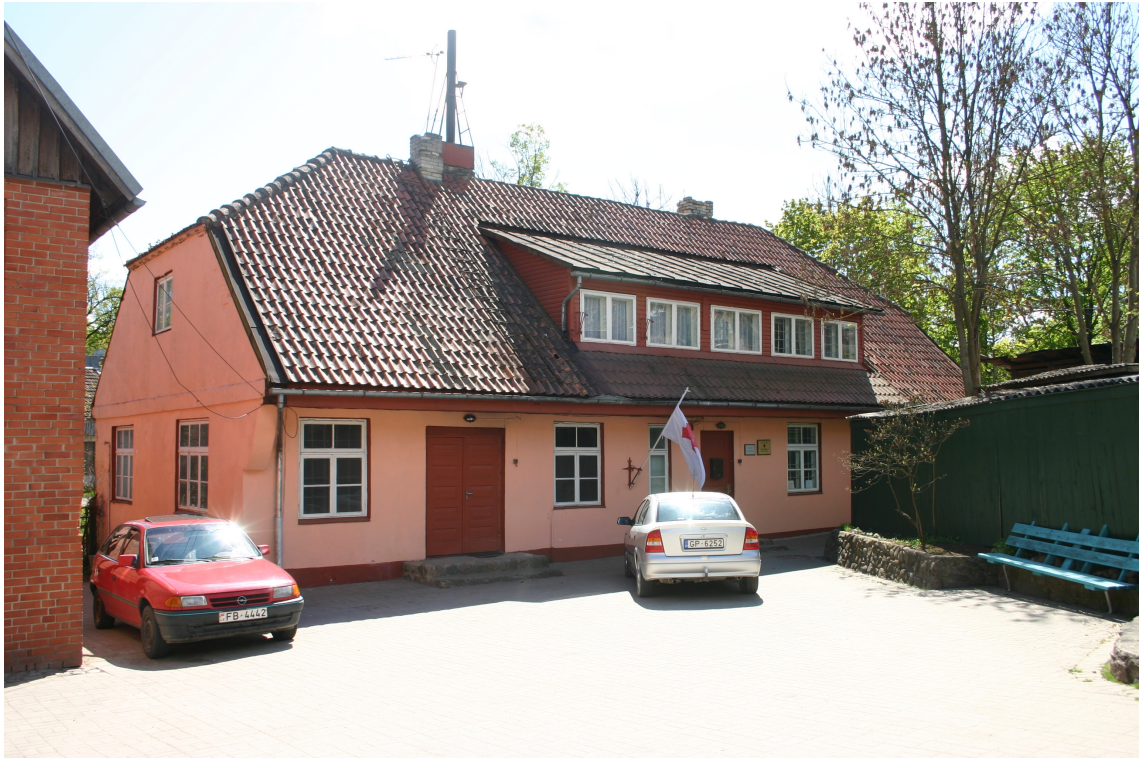
Bazniicas_29_62010060006006_fasade1
Skats uz ēku no ziemeļiem. Jumta izbūve izveidota 20.gs.2pusē.

novērtējums pilsētvidē
pagalma ēka, būvēta Alekšupītes krastā; kontekstā ar apkārtnējo vidi; pašreiz labi eksponējas no Kalna ielas (likvidēta gruntsgabala apbūve) un redzama jumta izbūves stilistiskā neatbilstība

ricība arhitektoniskā tēla atjaunošanai
likvidēt jumta izbūves; apmest skursteņus un likvidēt MET cauruli; nomainīt durvis

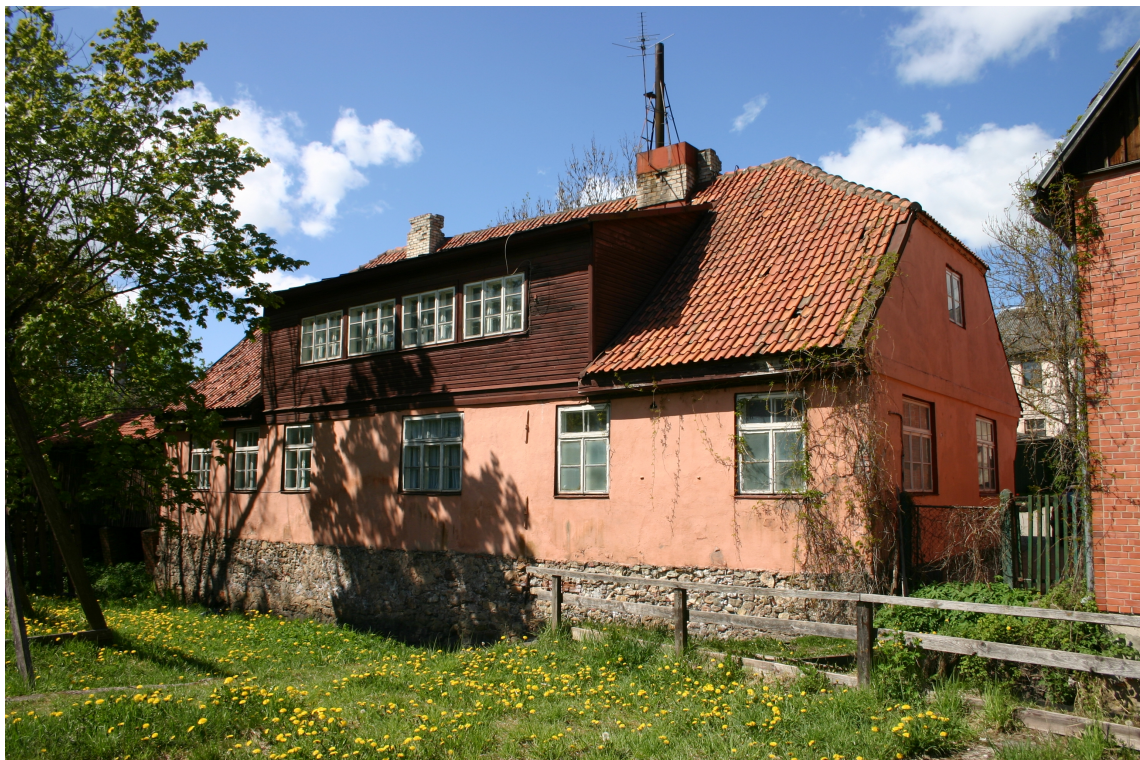
Bazniicas_29_62010060006006_fasade2
Skats uz ēku no austrumiem. Jumta izbūve izveidota 20.gs.2pusē.

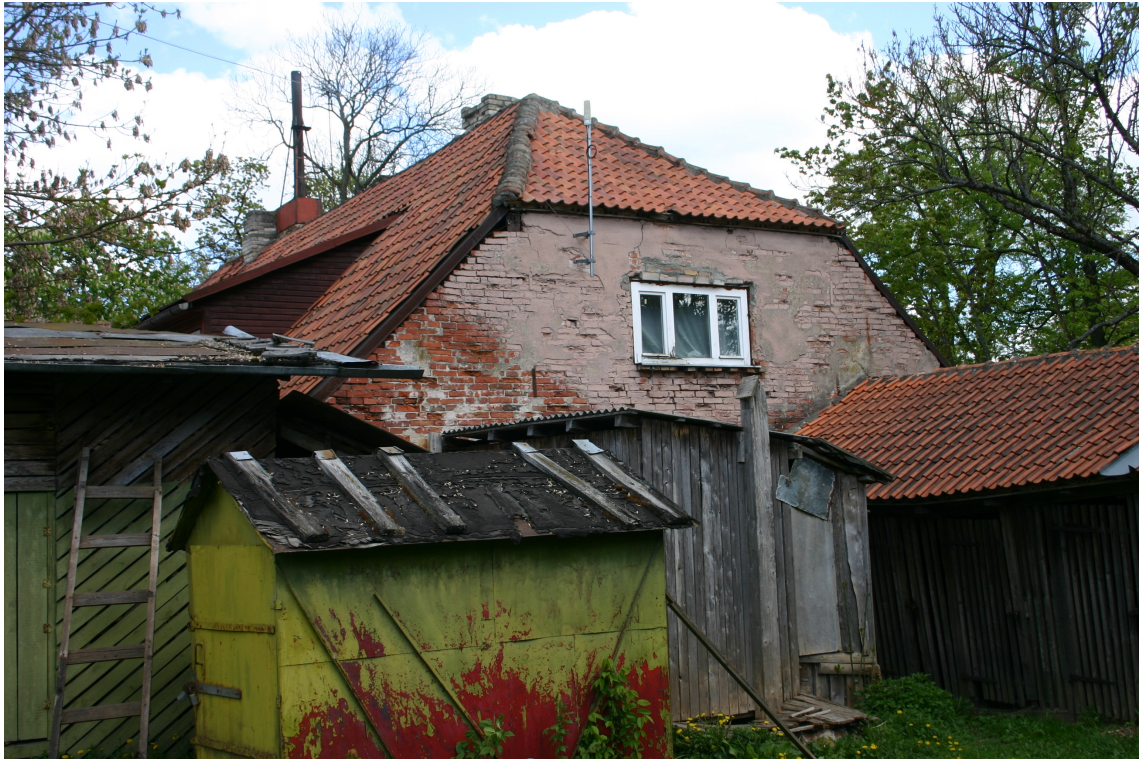
Baznīcas_29_62010060006006_fasade3
Skats uz ēku no rietumiem.
