FASĀŽU KRĀSOJUMA
INVENTARIZĀCIJA

RUTA TAURENA/LAURA LŪSE 19.05.2009

adrese
Baznīcas 36

kadastrs	62010220045001
reģistrators	Zanda Bikše / Daiga Lēvalde
datums	15.07.09

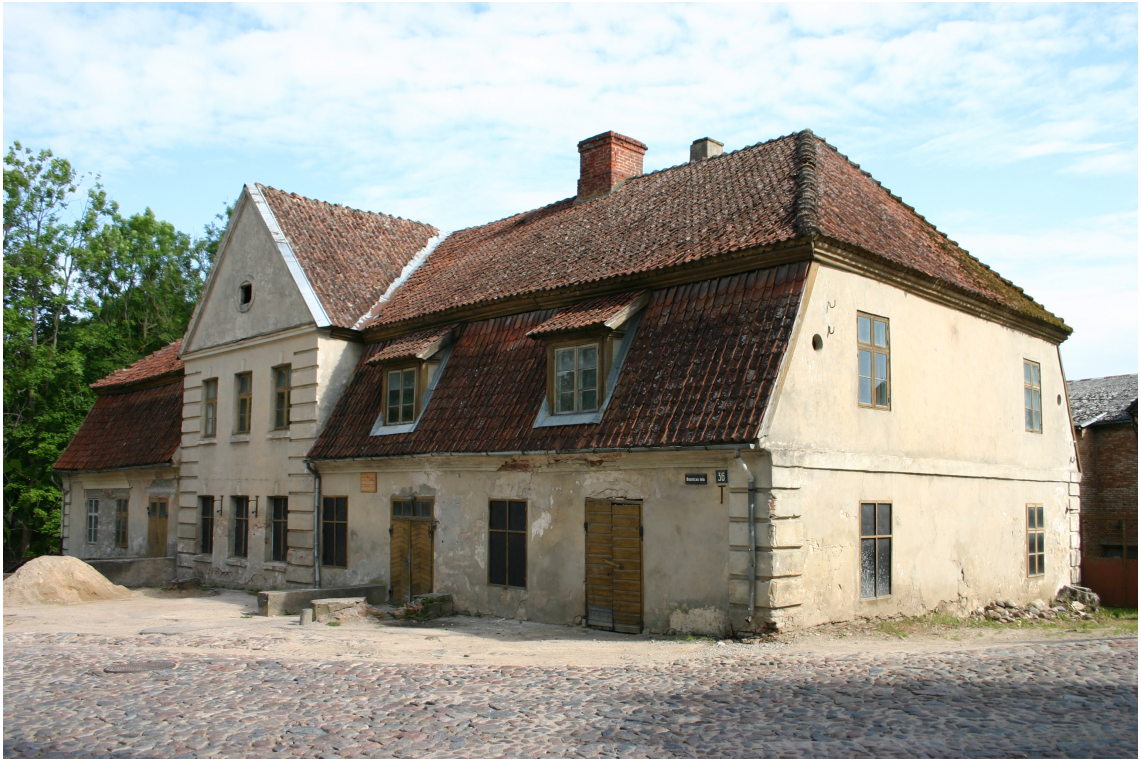
Bazniicas_36_62010220045001_fasade1
Skats uz ēku no dienvidiem. Jumta izbūves – 19.gs.3.cet.

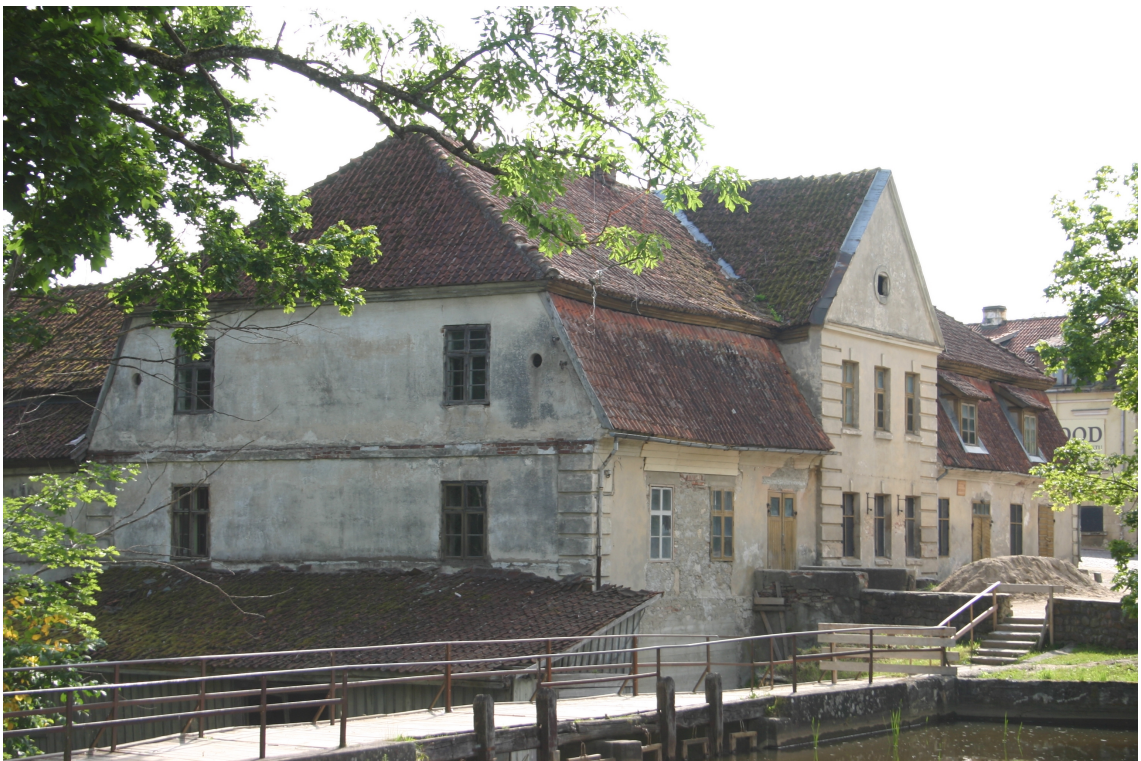
Bazniicas_36_62010220045001_fasade2
Skats uz ēku no rietumiem.

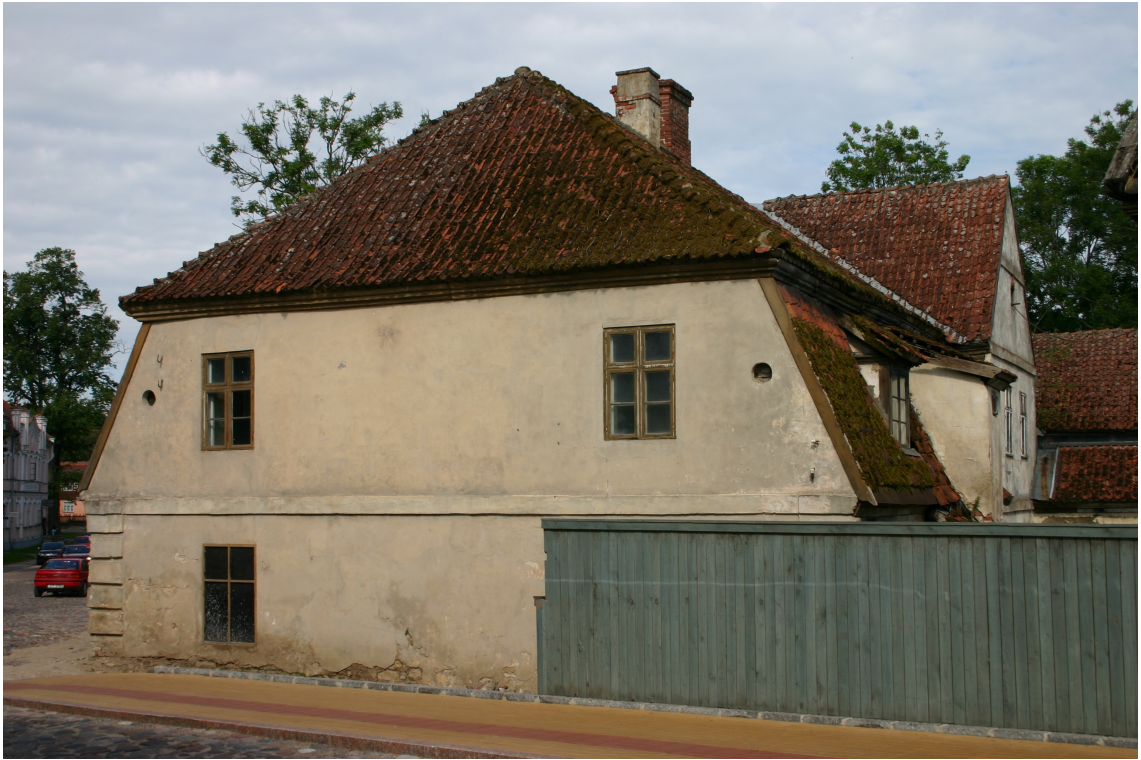
Bazniicas_36_62010220045001_fasade3
Skats uz ēku no austrumiem.

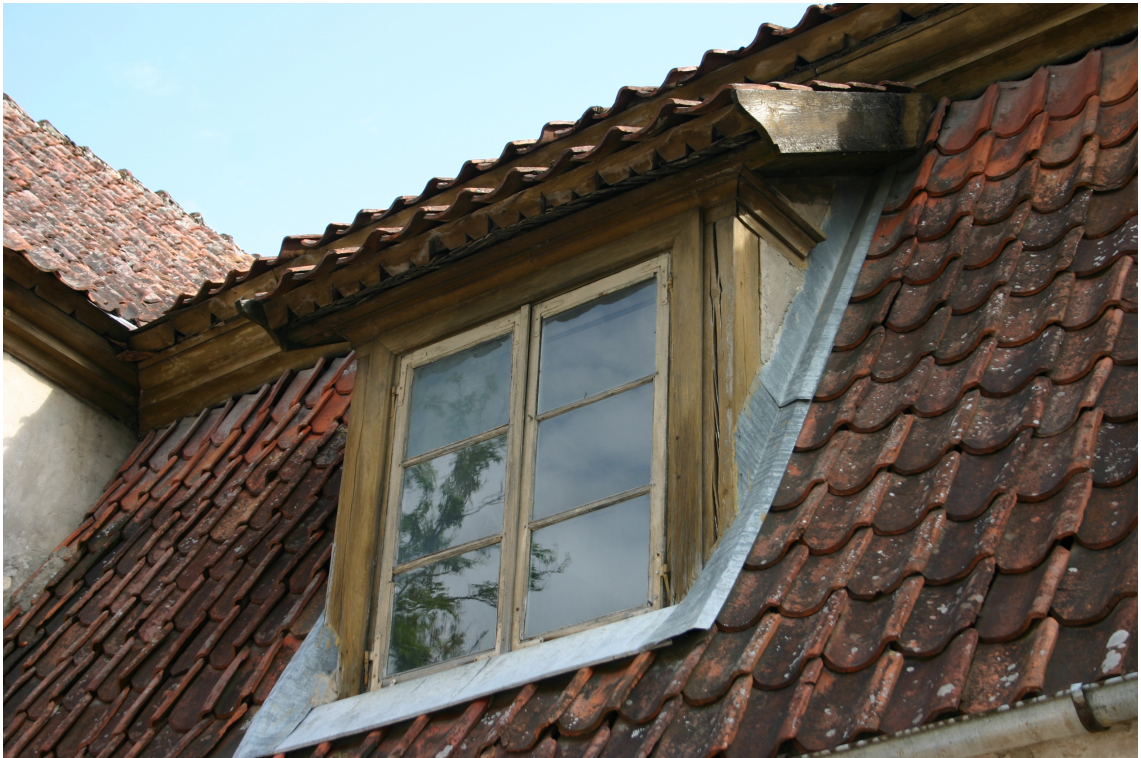
Bazniicas_36_62010220045001_fragments1
19.gs.3.cet. jumta izbūve ar oriģinālo logu un tā aprīkojumu.

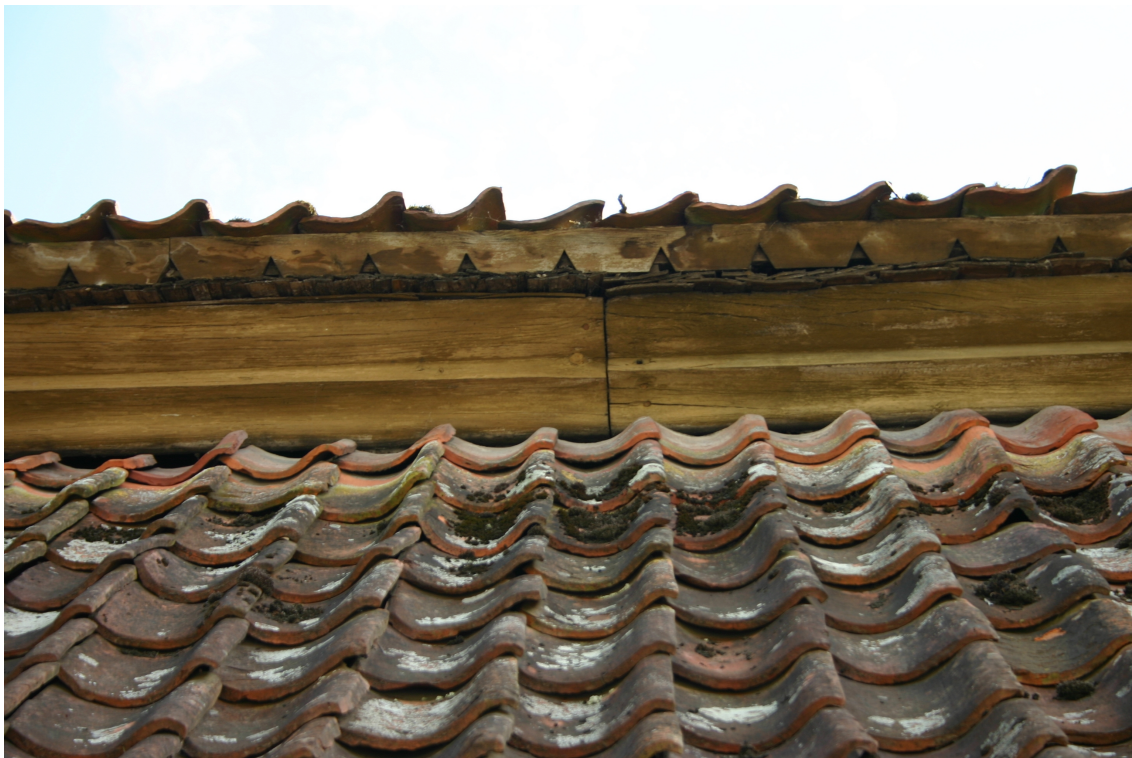
Bazniicas_36_62010220045001_dzega1
Sākotnēja (1807.g.) koka dzega un 20.gs.2.puses kokā griezts aizsegdēlis.

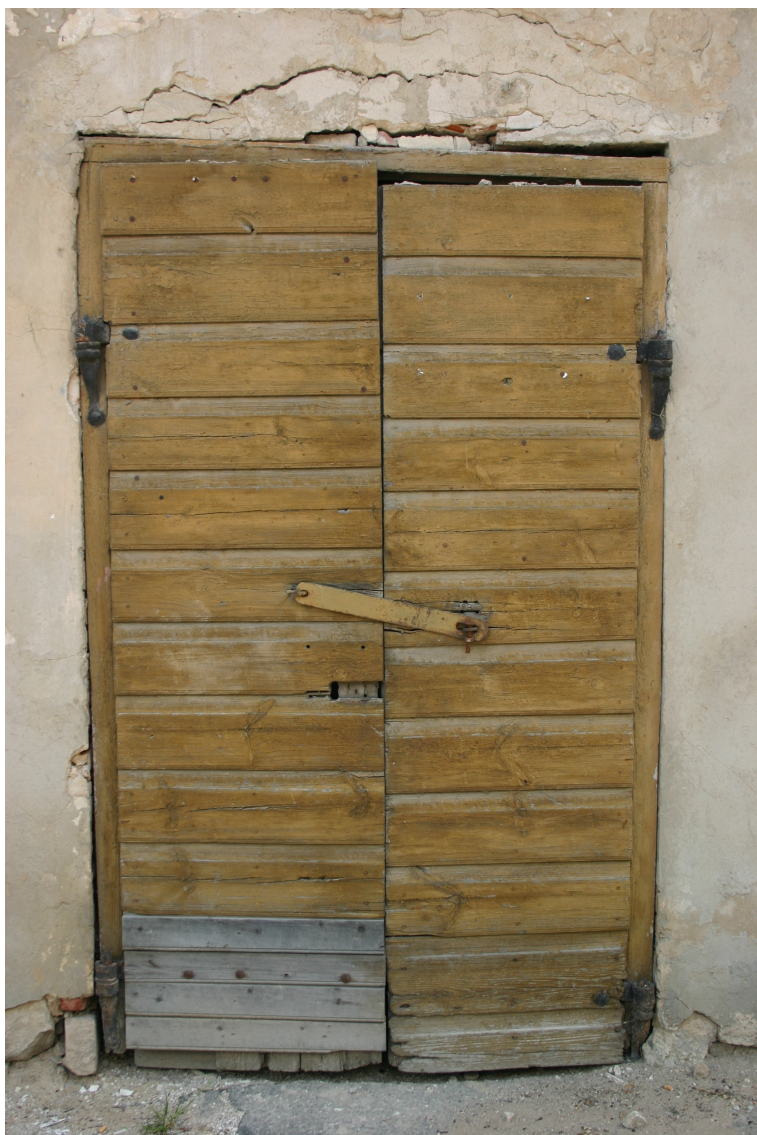
Bazniicas_36_62010220045001_durvis1
Vēsturiskas durvis ar oriģinālo aprīkojumu.

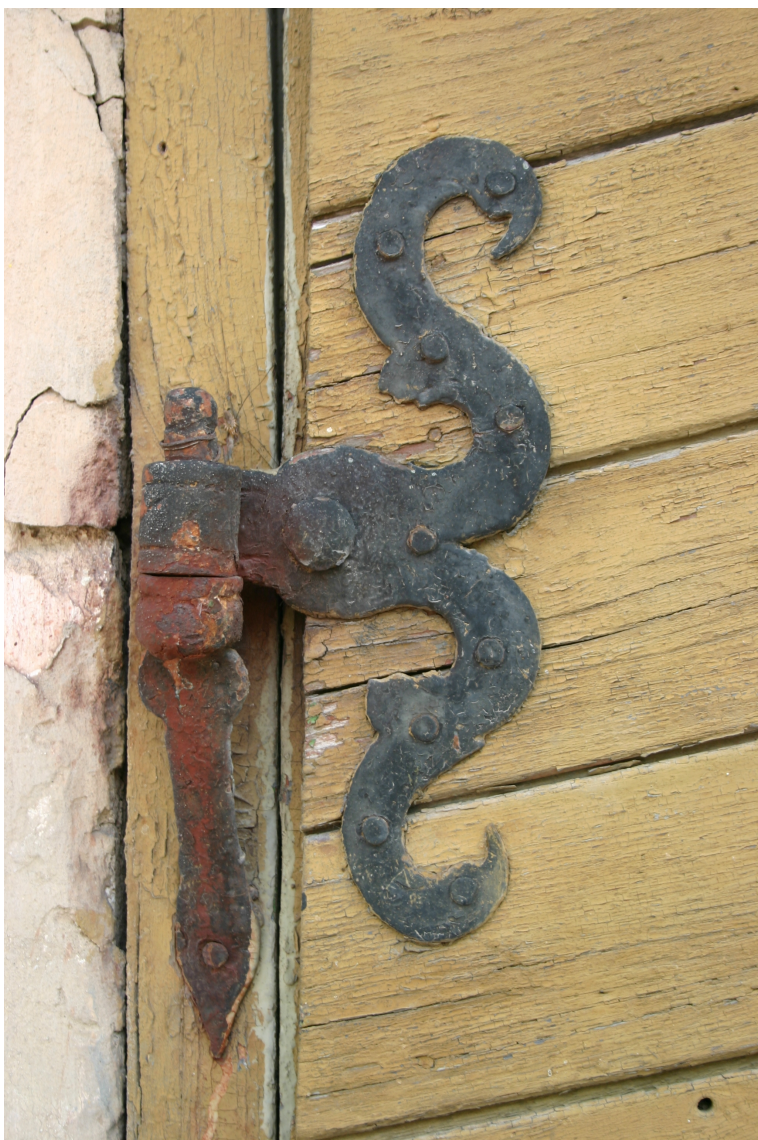
Baznīcas_36_62010220045001_durvis2
Domājams, 18.gs.beigu vira.
