FASĀŽU KRĀSOJUMA  
INVENTARIZĀCIJA

BAZNĪCAS IELA 36, 620100220045001

IEVA JEKŠEVICA/IEVA PORIETE 23.07.2009

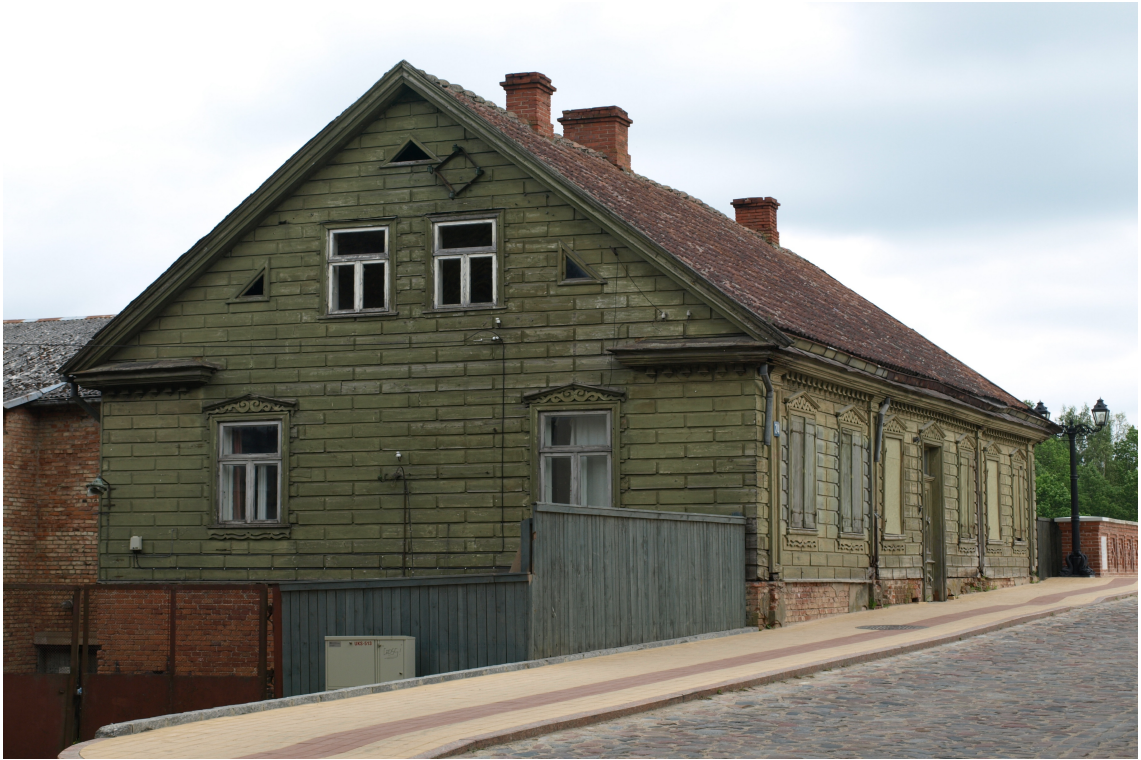
Baznīcas\_36\_62010220045006\_fasade1  
Skats uz ēku no dienvidrietumiem.

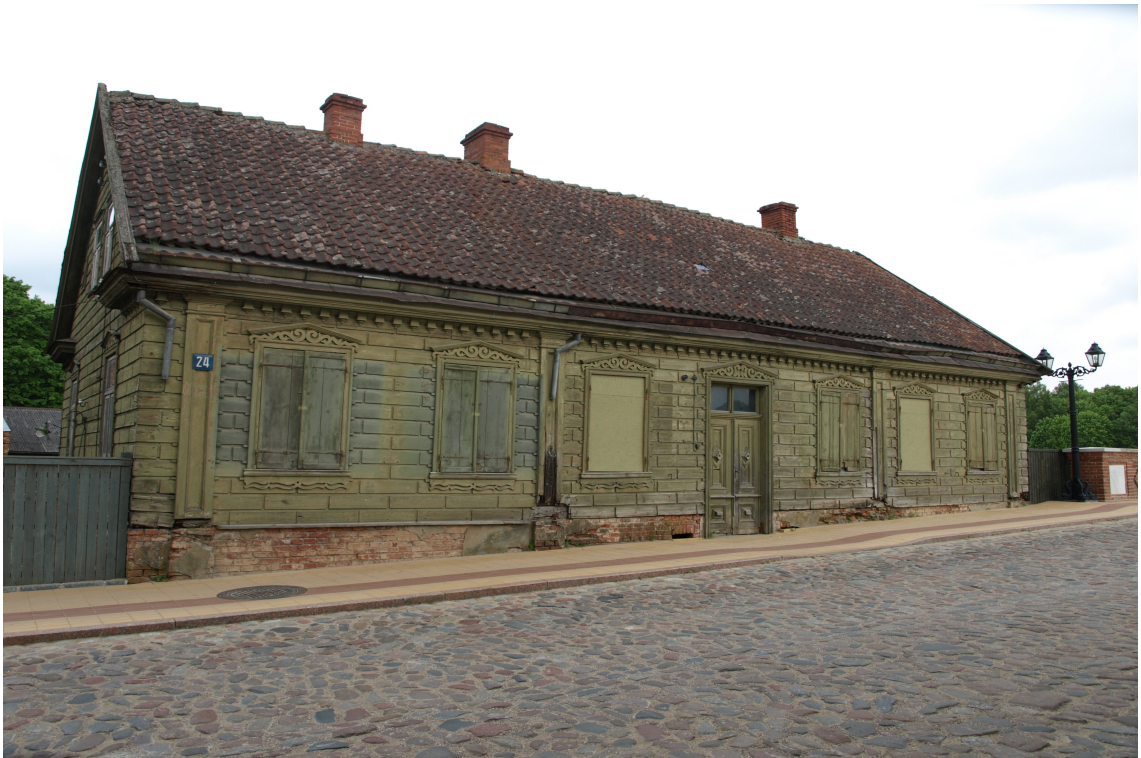
Baznīcas\_36\_62010220045006\_fasade2  
Skats uz ēku no dienvidiem.

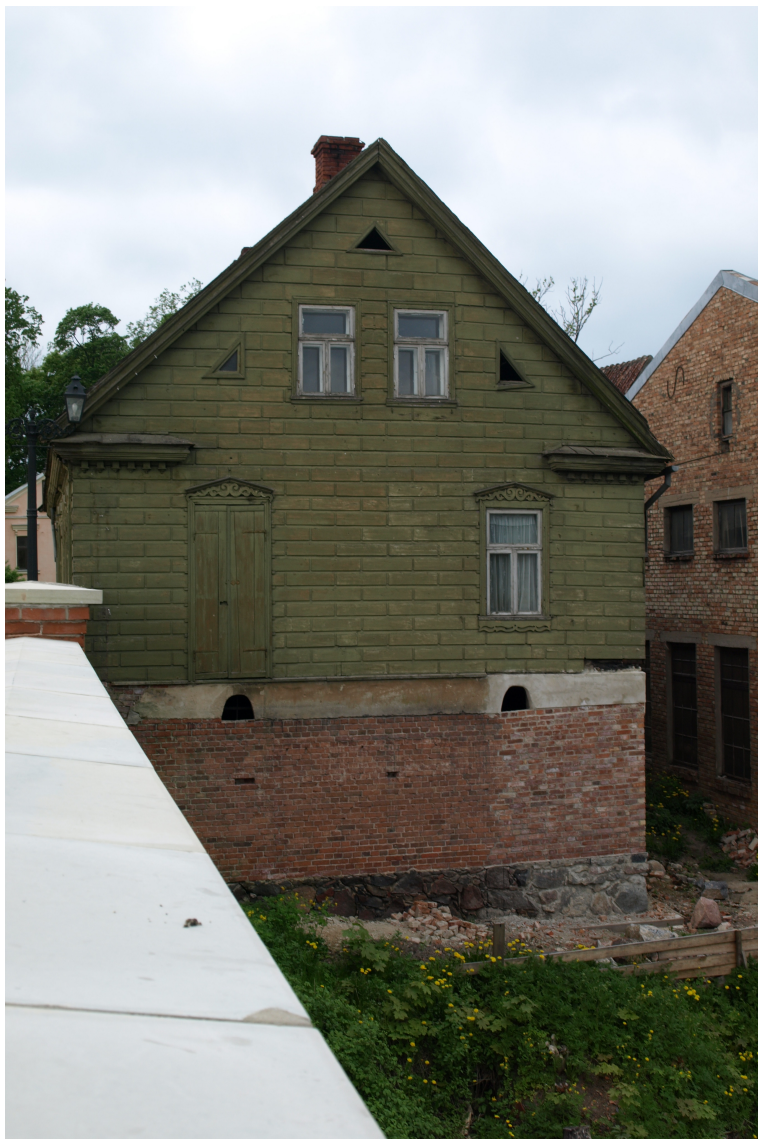
Bazniicas\_36\_62010220045006\_fasade3  
Skats uz ēkas ziemeļaustrumu fasādi.

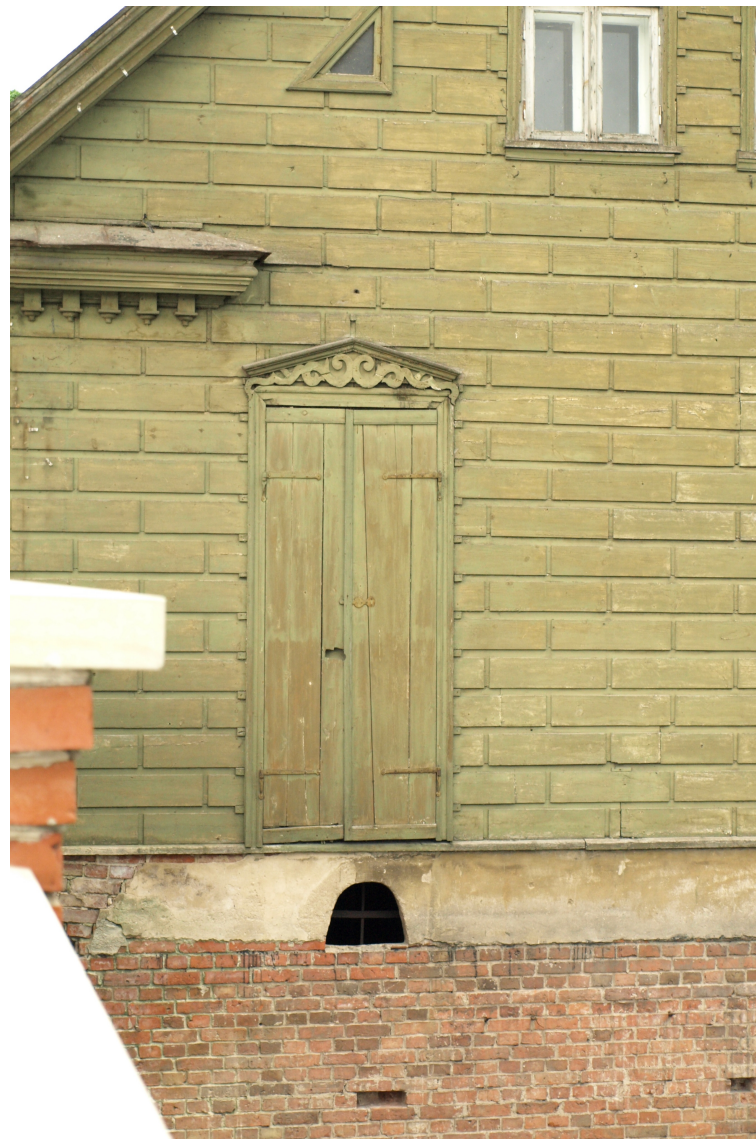
Bazniicas\_36\_62010220045006\_fragments1  
Ziemeļaustrumu fasādes fragments ar sākotnējo  
...(1870to gadu sāk.-1879.g.) apdari un durvju slēgiem.

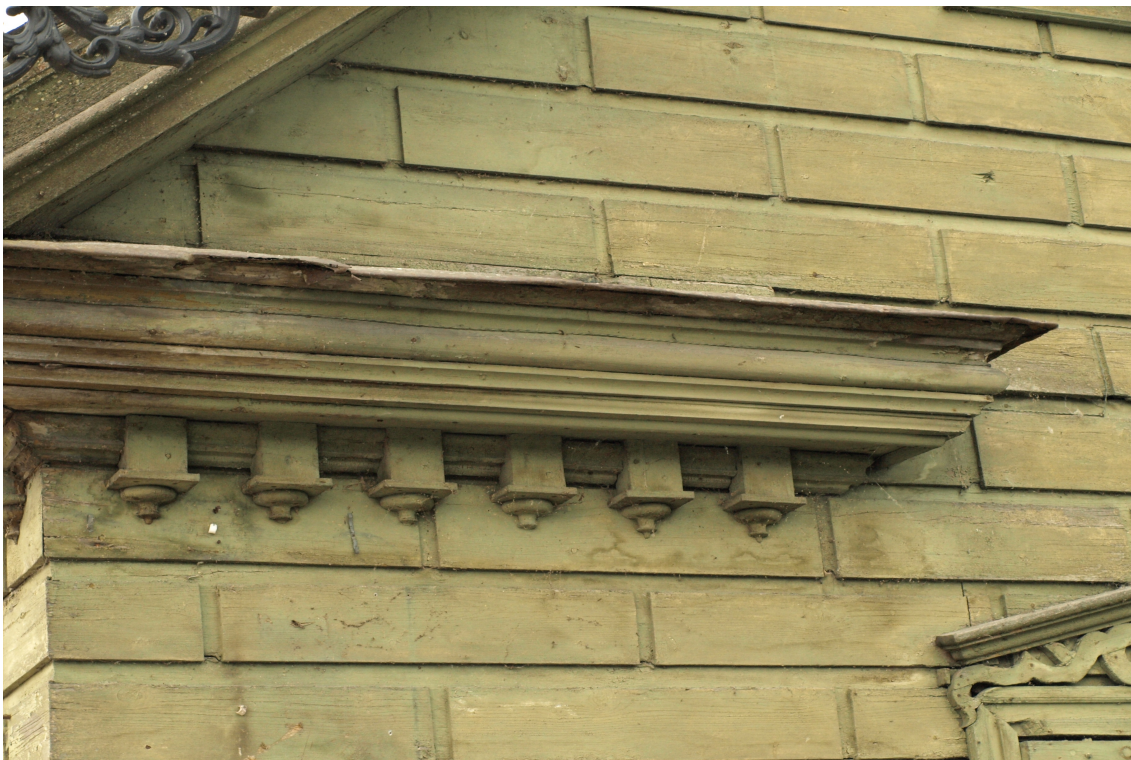
Bazniicas\_36\_62010220045006\_fragment2  
Sākotnējās (1870to gadu sāk.-1879.g.) apdares fragments.

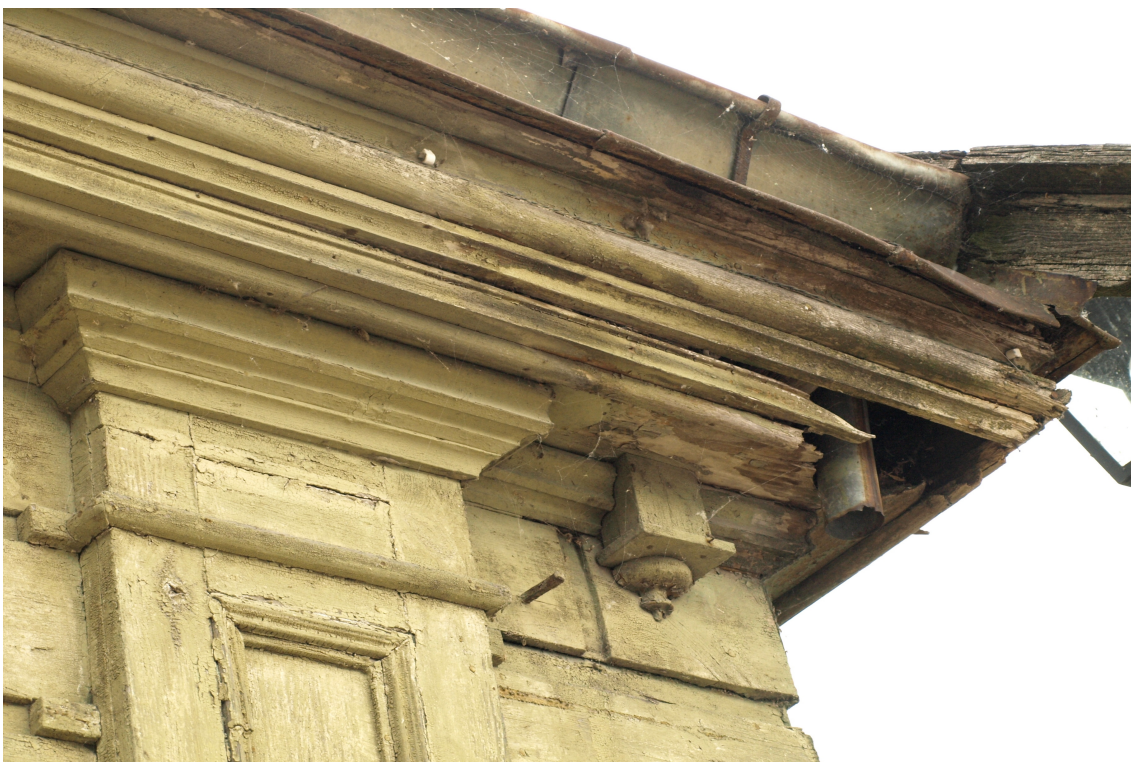
Bazniicas\_36\_62010220045006\_fragment3  
Sākotnējās (1870to gadu sāk.-1879.g.) apdares fragments.

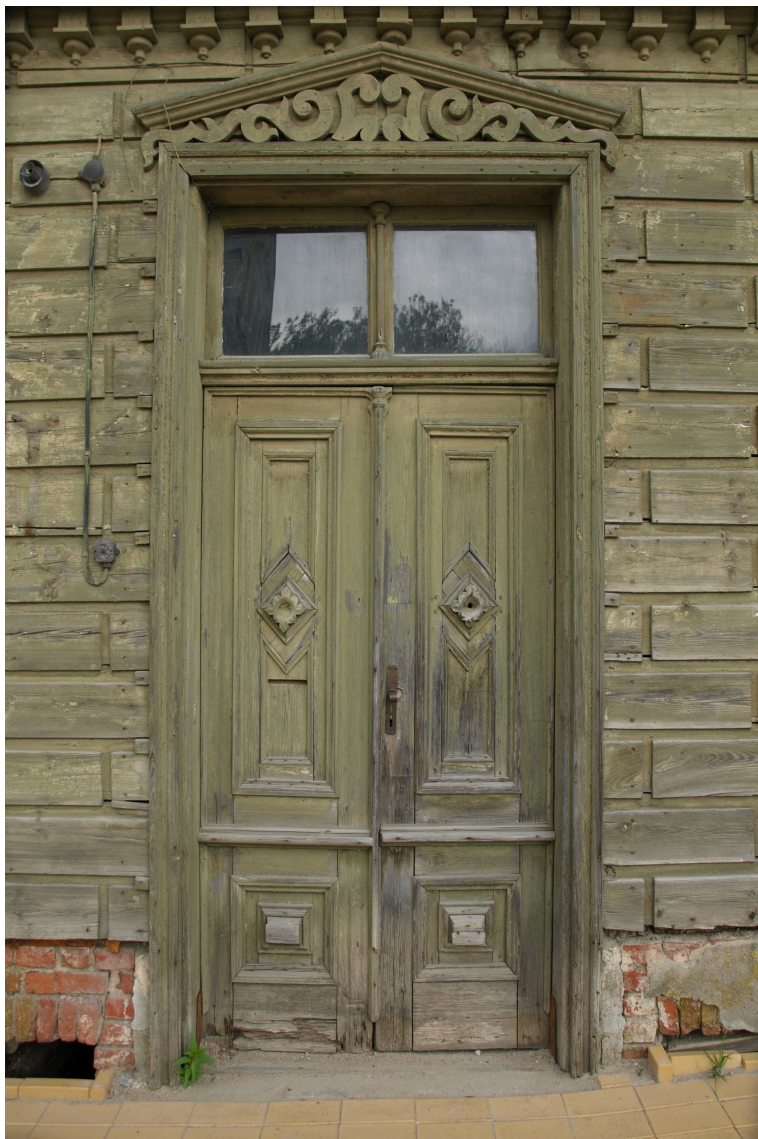
Bazniicas\_36\_62010220045006\_durvis1  
Sākotnējs (1870to gadu sāk.-1879.g.) durvju komplekts.

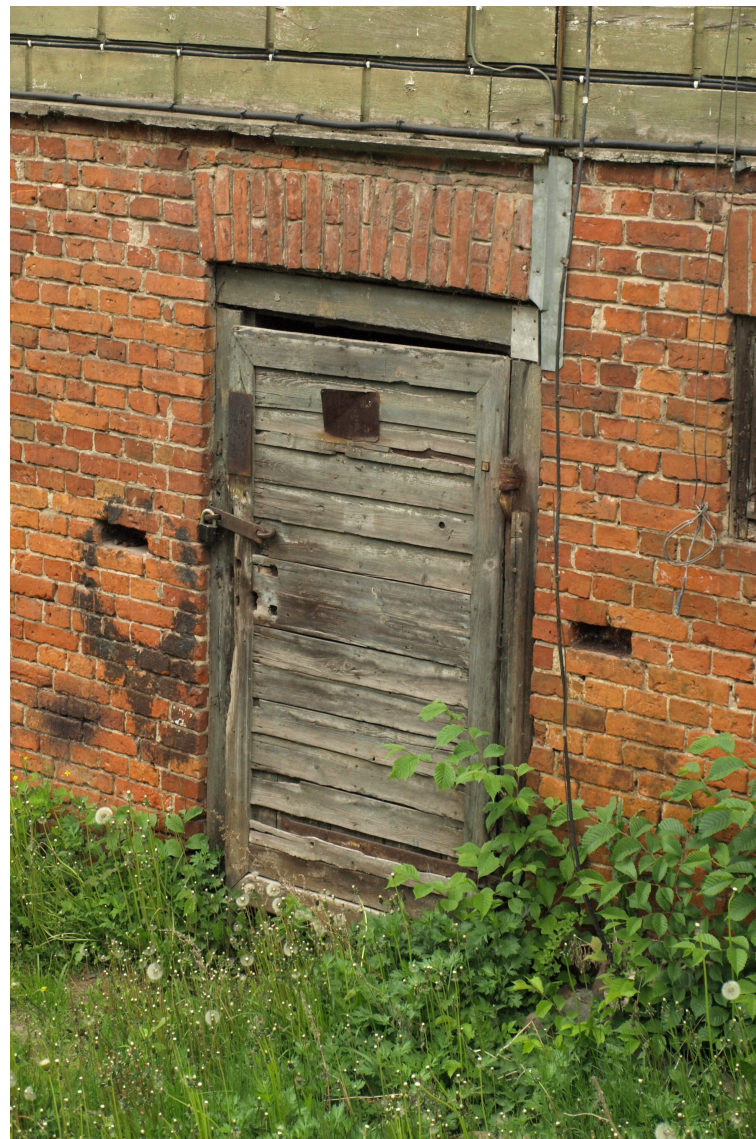
Bazniicas\_36\_62010220045006\_durvis2  
Sākotnējas (1870to gadu sāk.-1879.g.) durvis ar oriģinālo aprīkojumu.

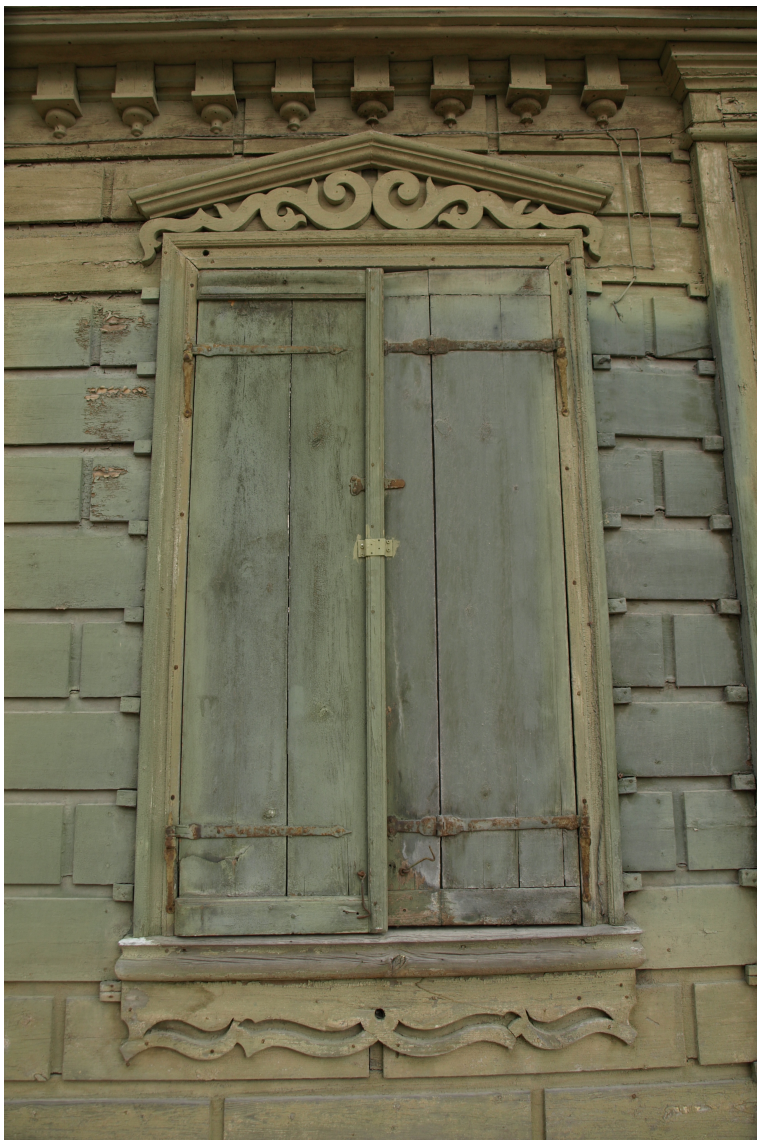
Baznīcas\_36\_62010220045006\_slegi1  
Sākotnējā (1870to gadu sāk.-1879.g.)  
apdare un slēgi ar oriģinālo aprīkojumu.

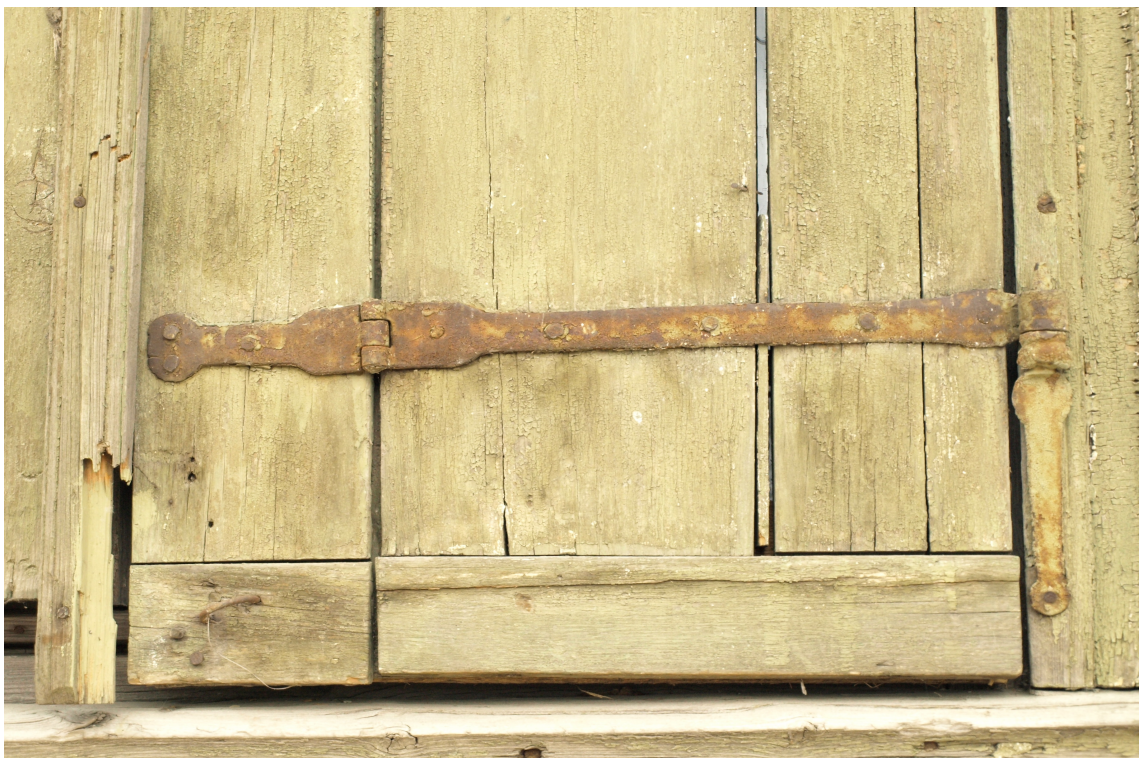
Baznīcas\_36\_62010220045006\_slegi2  
Sākotnējā (1870to gadu sāk.-1879.g.) slēģu vira.
