adrese
<b>Jelgavas 19</b>

kadastrs	62010230019002
reģistrators	Zanda Bikše / Daiga Lēvalde
datums	26.05.09

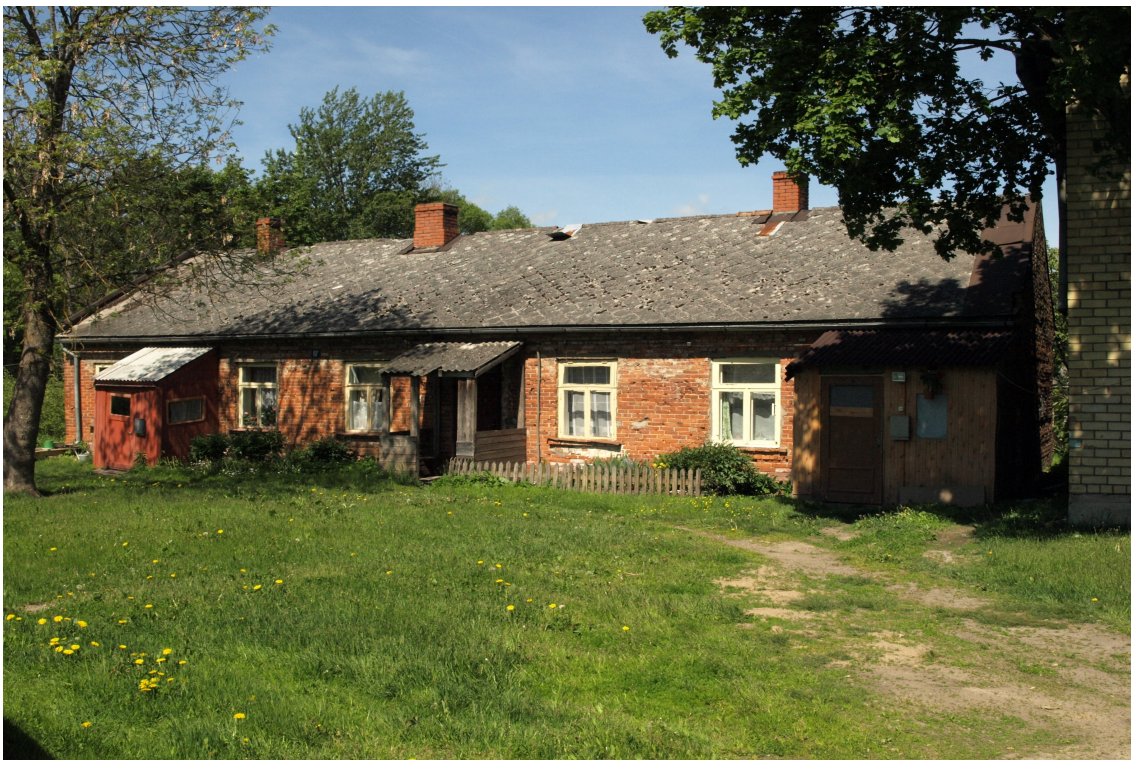
Jelgavas\_19\_62010230019002\_fasade1  
Skats uz ēku no dienvidaustrumiem.

zudumi
domājams, koka zeldmiņi; ēka paaugstināta; logi paplašināti; paaugstinātas palodzes; mainīta funkcija

primārās ricības
mūra konstrukcijas plaisāšanas novēršana

ricība arhitektoniskā tēla atjaunošanai
var apmest fasādes, lai estētizētu esošo nekvalitatīvo mūrējumu un materiāla atšķirības; vienādu lieveņu izveide; jumta materiāla maiņa

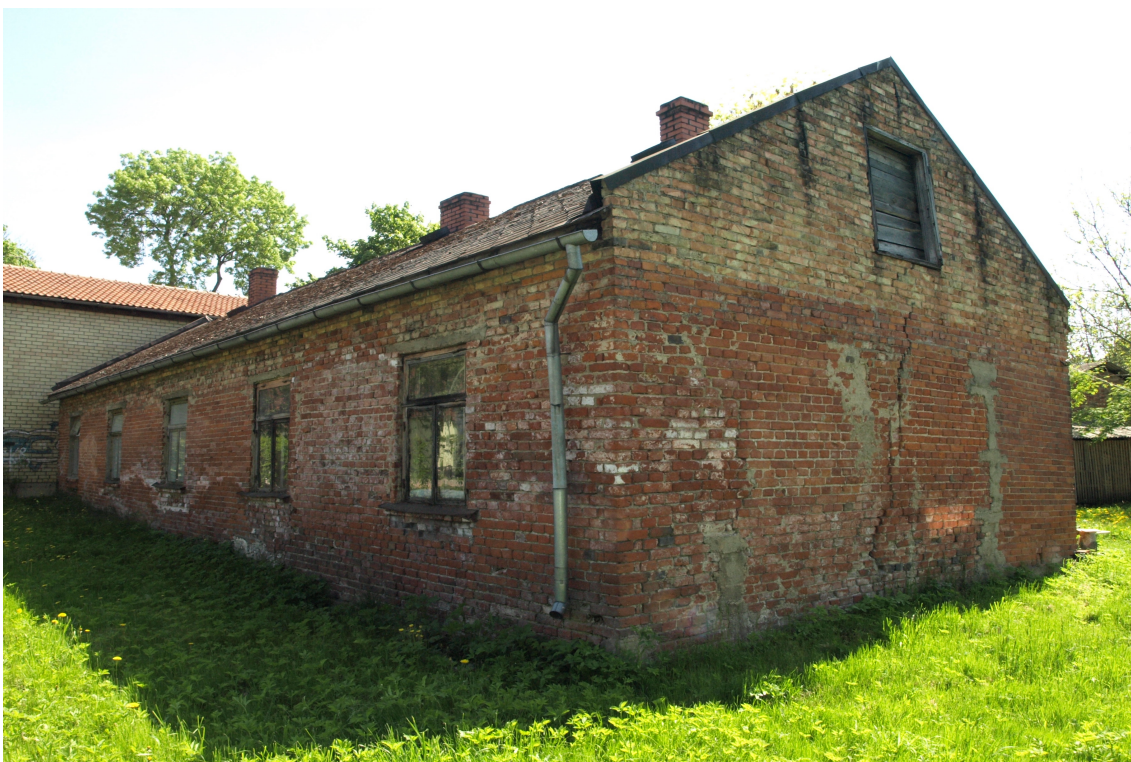
Jelgavas\_19\_62010230019002\_fasade2  
Skats uz ēku no ziemeļrietumiem.
