adrese
Kaļķu 5

kadastrs	62010060012001
reģistrators	Zanda Bikše / Daiga Lēvalde
datums	06.05.09

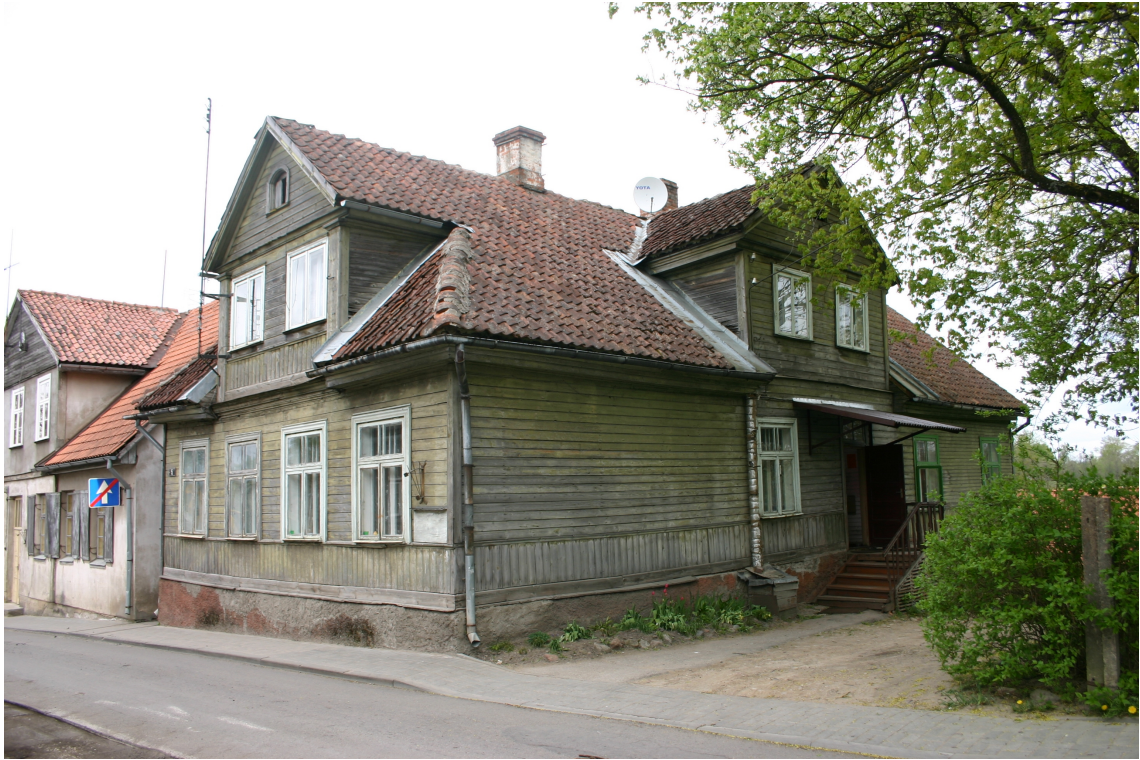
Kaljkju_5_62010060012001_fasade1
Skats uz ēku no dienvidiem.

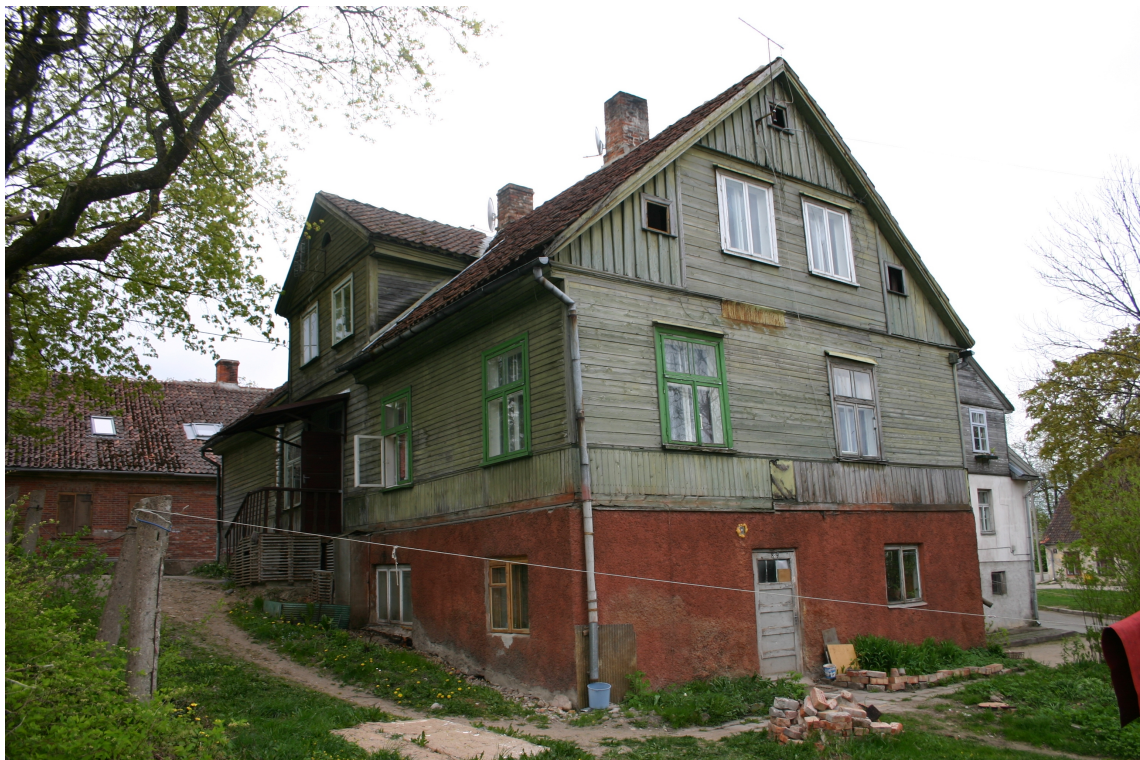
Kaljkju_5_62010060012001_fasade2
Skats uz ēku no austrumiem.

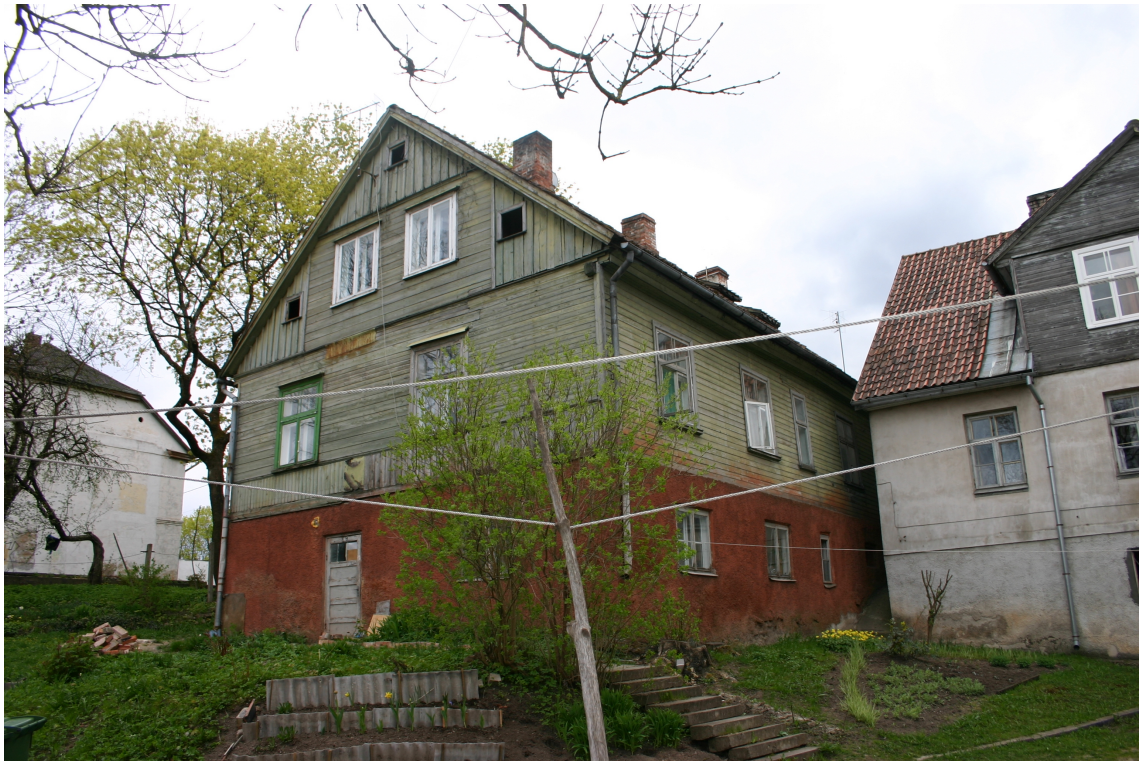
Kaljkju_5_62010060012001_fasade3
Skats uz ēku no ziemeļiem.

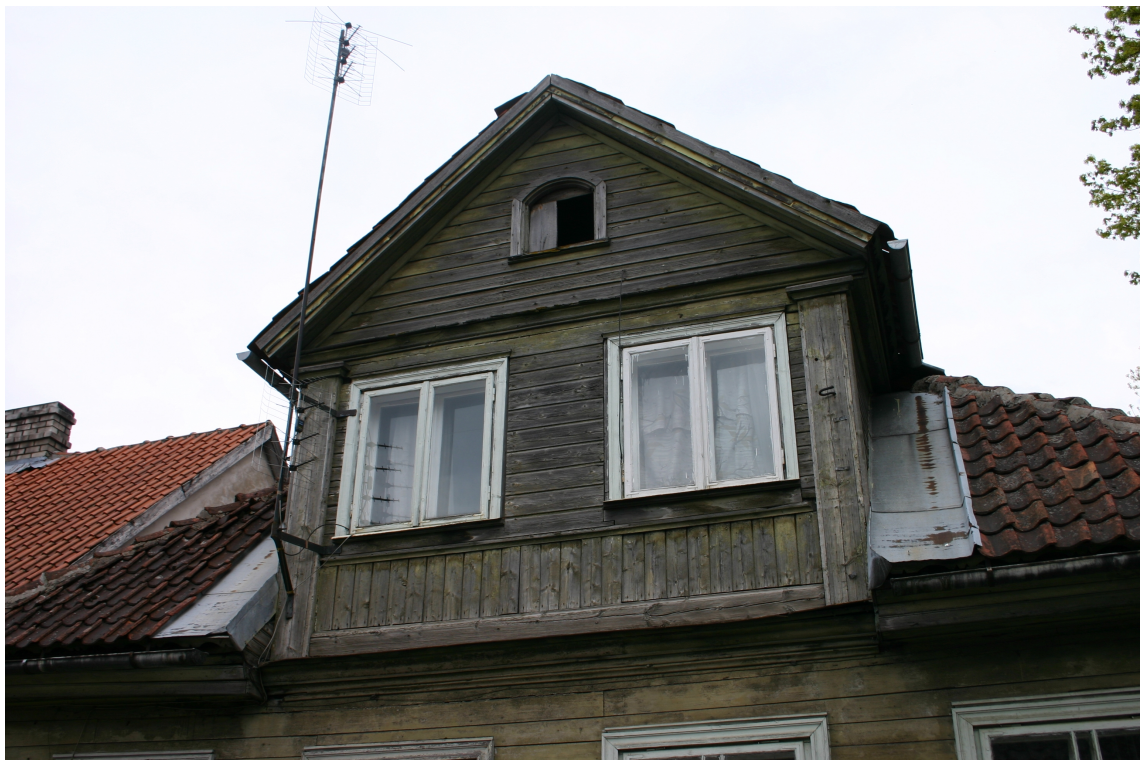
Kaljkju_5_62010060012001_fragments1
Sākotnējs (1870to gadu sāk.-1879.g.) mezonīns ielas fasādē. Mezonīna apšuvums un dekoratīvā apdare – 20.gs.2.puse.

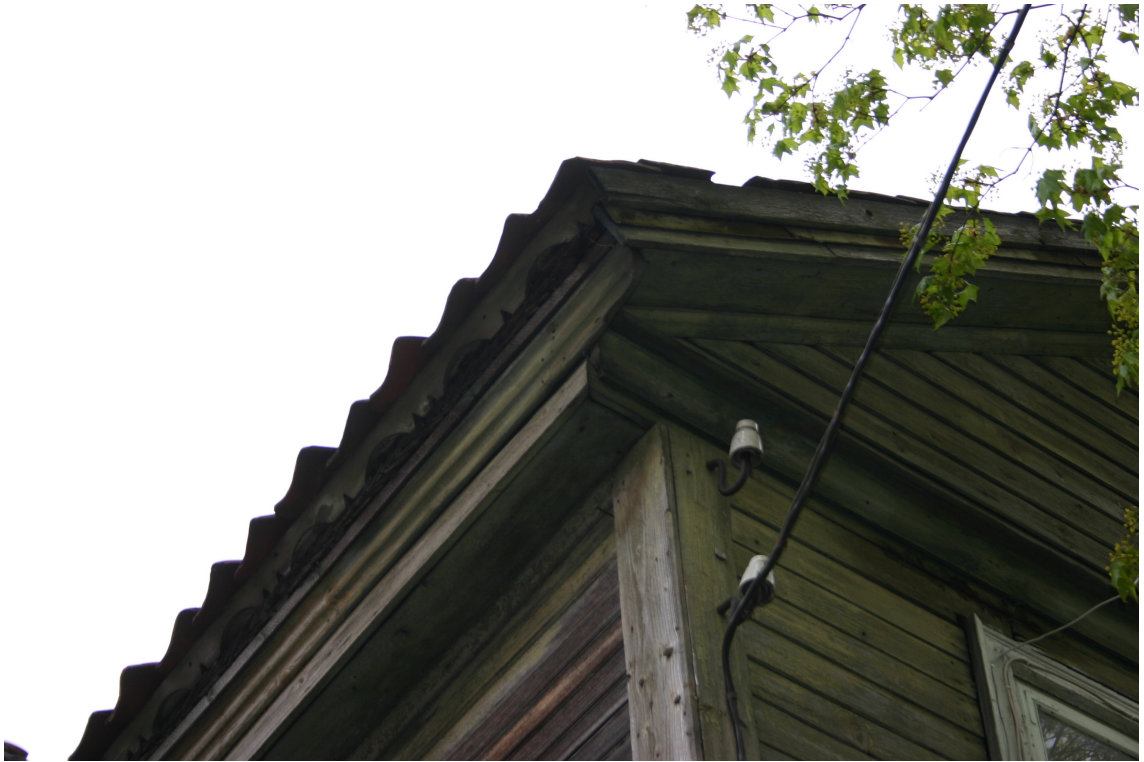
Kaljkju_5_62010060012001_fragments2

Sākotnēja (1870to gadu sāk.-1879.g.) dēļu dzega un kokā griezts aizsegdēlis.
