FASĀŽU KRĀSOJUMA
INVENTARIZĀCIJA

datējums	celtniecība	1839. - 1870to g.sāk. (19.gs.3.cet.)
	pārbūves	20.gs.2.p.(piebūve pagalmā)
stāvu skaits		1
Konstrukcija		guļbūve
sienu materiāls	pamati, cokols	akmens, ķieģeļi
	sienas	Koks
	zeldmiņi	Koks
jumts	forma	Divslīpju
	vēst. izbūves	-
	jaunas izbūves	-
	materiāls	V māla dakstiņi (apakšā skaidas)
sienu apdare	pamati, cokols	SA un VA, labots, daļēji zudis
	sienas	S dēji ielas fas.; VA
	zeldmiņi	VA
	mezonīni	-
logi	sākotnēji	8, 4 aplodas
	vēsturiski	-
	pēc 20.gs.v.	6 K, 3 KN
	aprīkojums	12 S
slēgi	sākotnēji	1
	vēsturiski	-
	pēc 20.gs.v.	-
	aprīkojums	1 S; viru kāši, fiksatori
ārdurvis	sākotnējās	1 (S virslogs); 1
	vēsturiskas	-
	pēc 20.gs.v.	1 KN
	aprīkojums	2 S
kāpnes	sākotnējās	-
	vēsturiskas	1 granīta
	pēc 20.gs.v.	1 BN
skursteņi	sākotnēji	2 M
	vēsturiski	-
	pēc 20.gs.v.	1 MN
dekors	sākotnējs	Dēļu dzegas; kokā griezts aizsegdēlis; K logu un durvju apmales
	vēsturisks	-
	pēc 20.gs.v.	-
detaljas		VMET zvana mehānisma fragments; VMET jumtiņš (fragmentāri); MET karogkāta turētājs

adrese
Kalna 3

kadastrs	62010220033001
reģistrators	Zanda Bikše / Daiga Lēvalde
datums	09.06.09

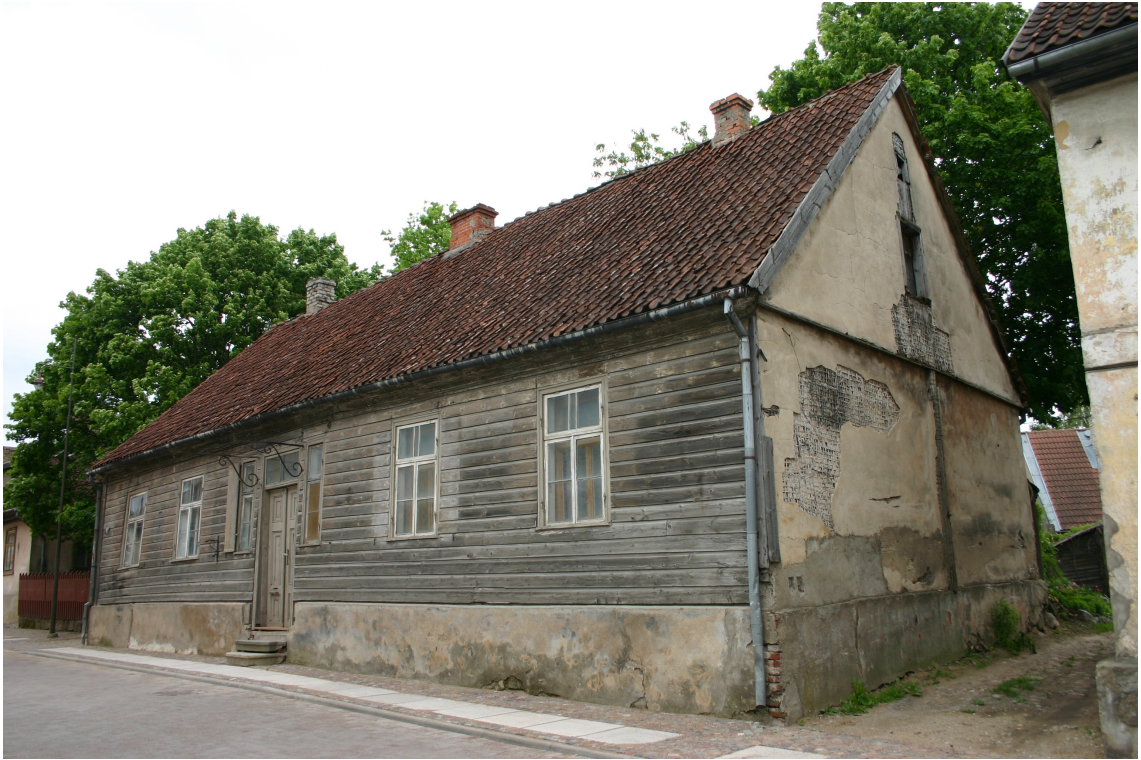
Kalna_3_62010220033001_fasade1
Skats uz ēku no dienvidrietumiem.

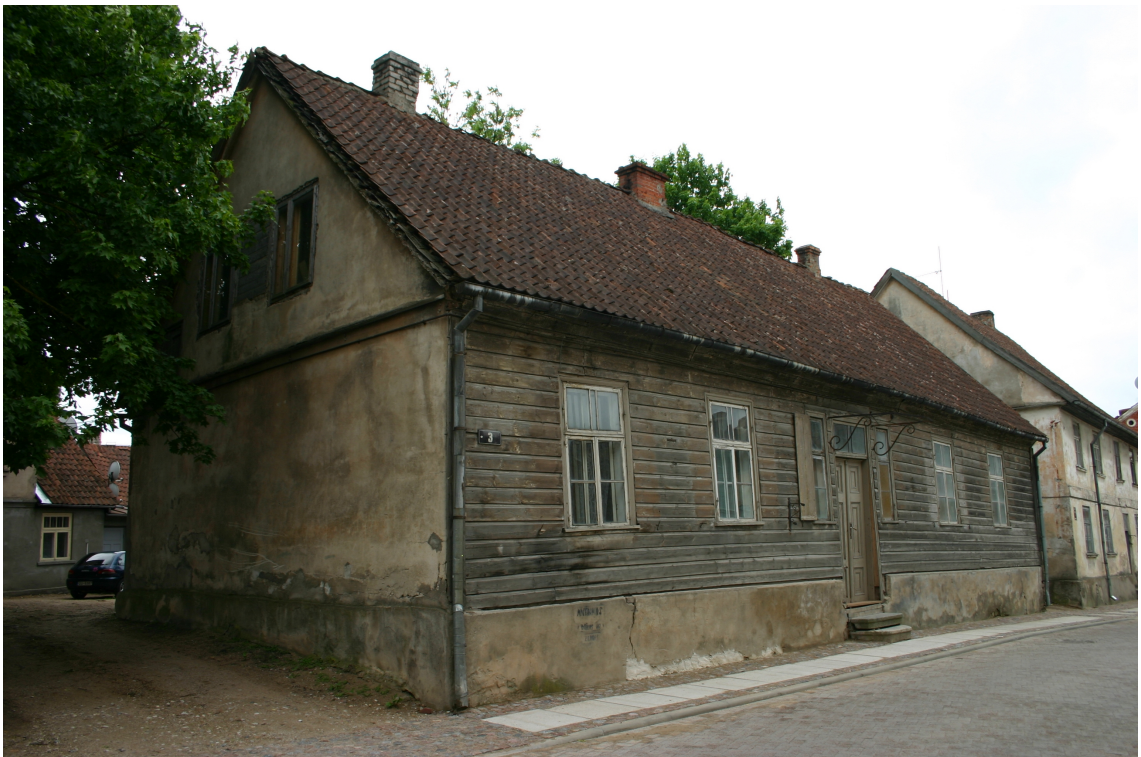
Kalna_3_62010220033001_fasade2
Skats uz ēku no ziemeļrietumiem.

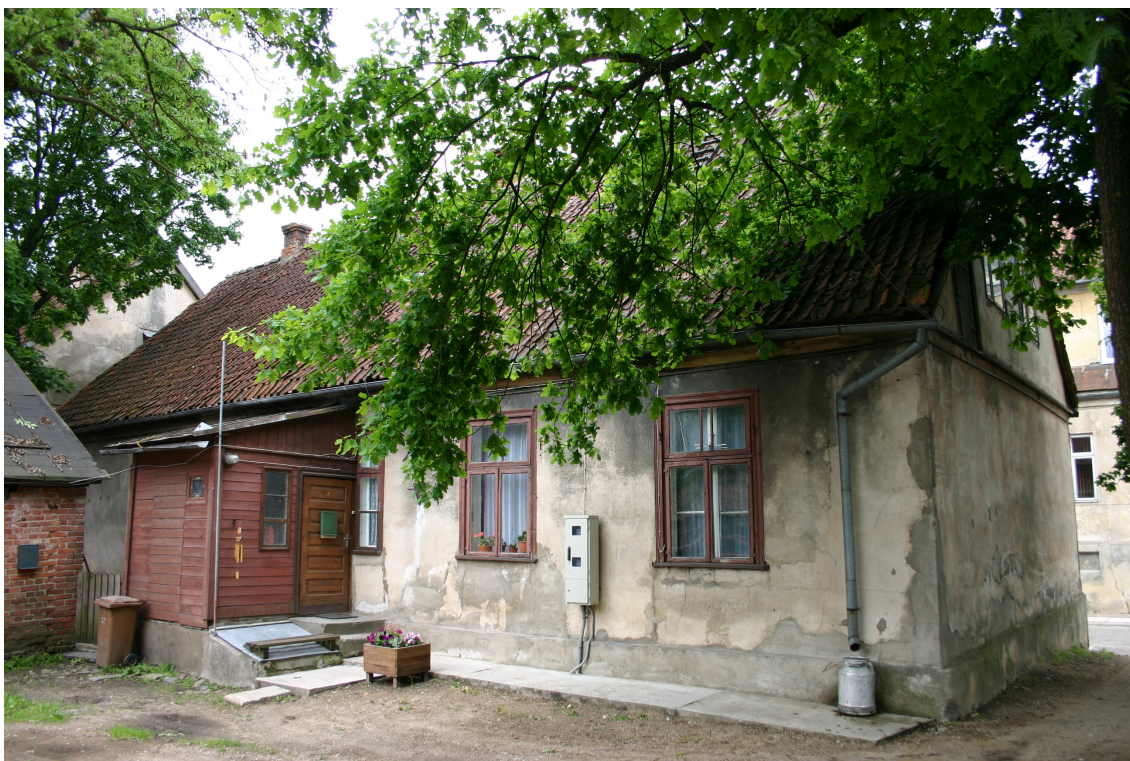
Kalna_3_62010220033001_fasade3
Skats uz ēku no ziemeļaustrumiem. Piebūve – 20.gs.2.puse.

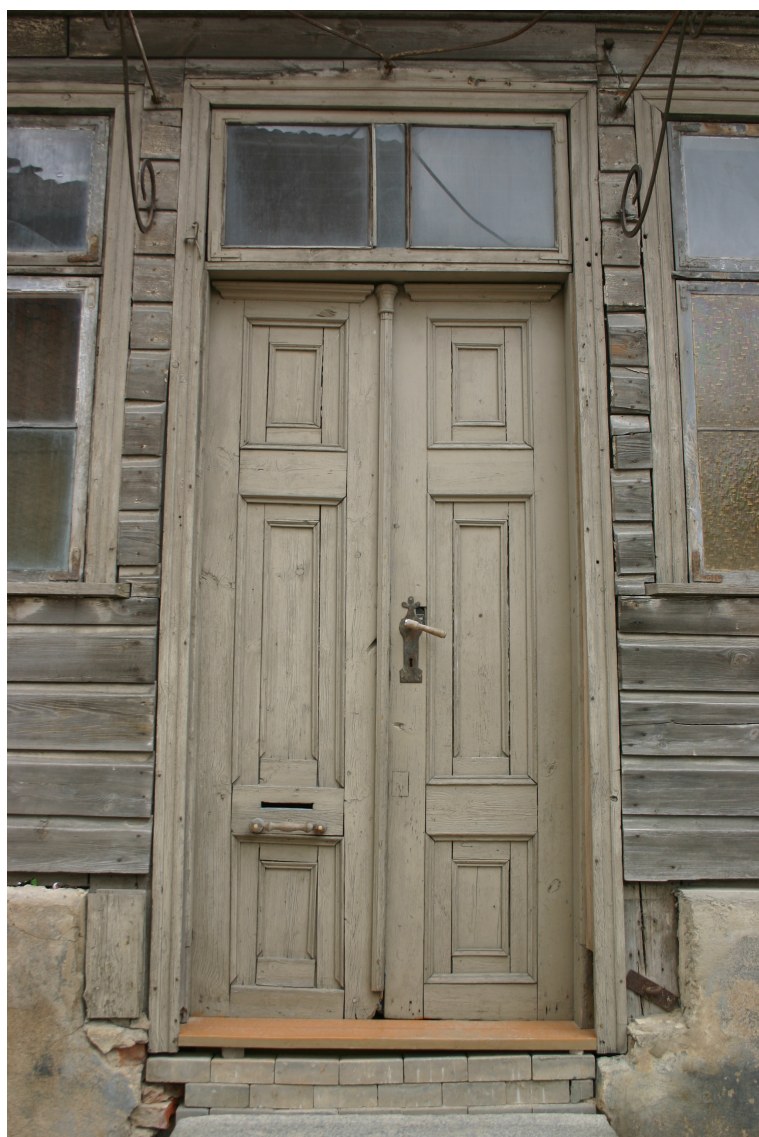
Kalna_3_62010220033001_durvis1
Sākotnējo (19.gs.3.cet.) durvju
komplekts ar oriģinālo aprīkojumu.

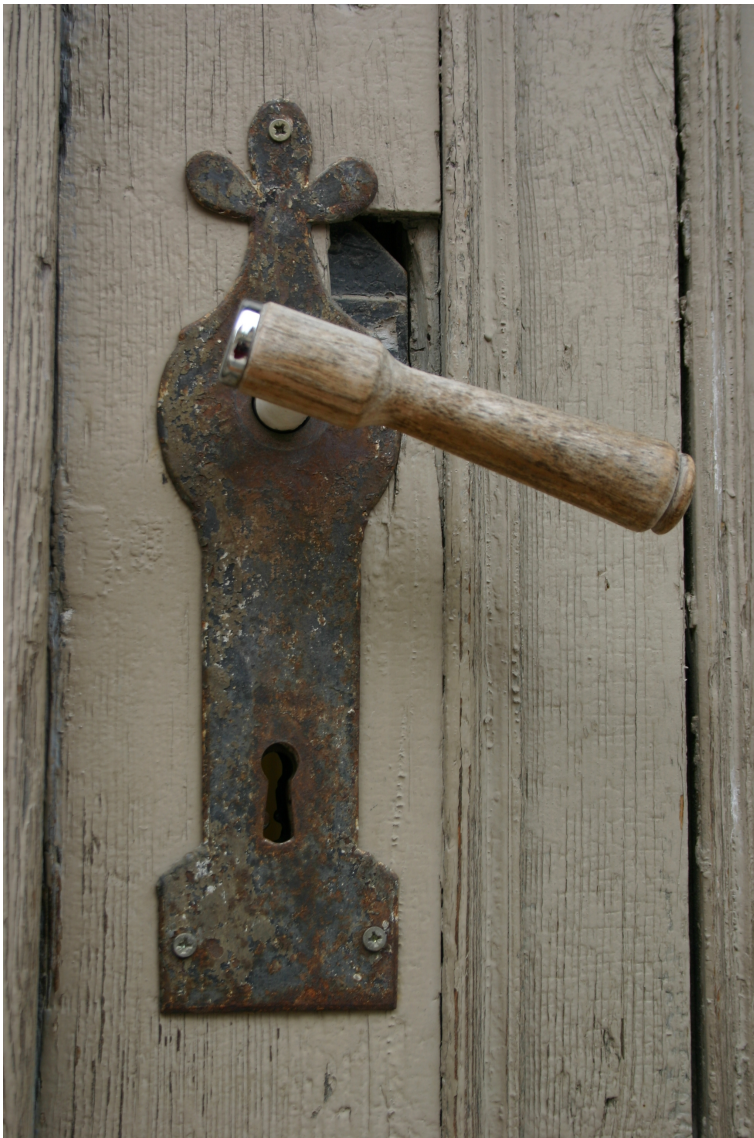
Kalna_3_62010220033001_durvis2
19.gs.3.cet. atslēgas cauruma
nosegvairodziņš. Rokturis – 20.gs.2.puse.

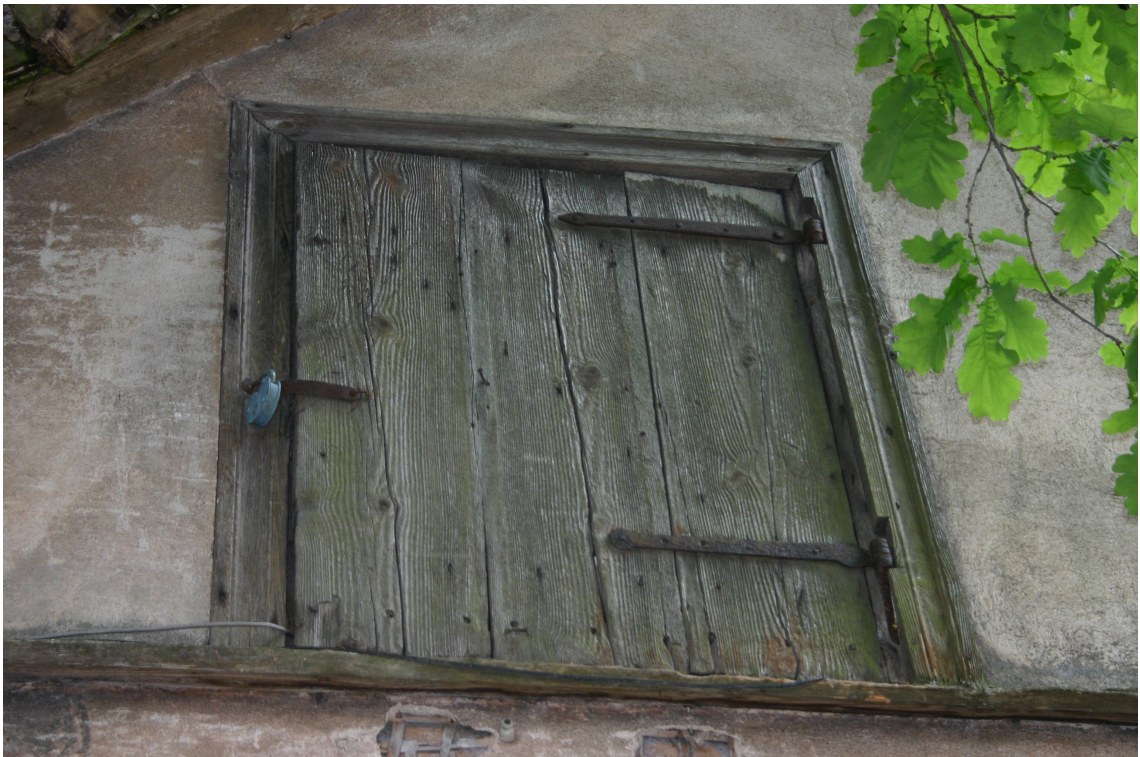
Kalna_3_62010220033001_durvis3
Sākotnējās (19.gs.3.cet.) durvis ar oriģinālo aprīkojumu un apmalēm.

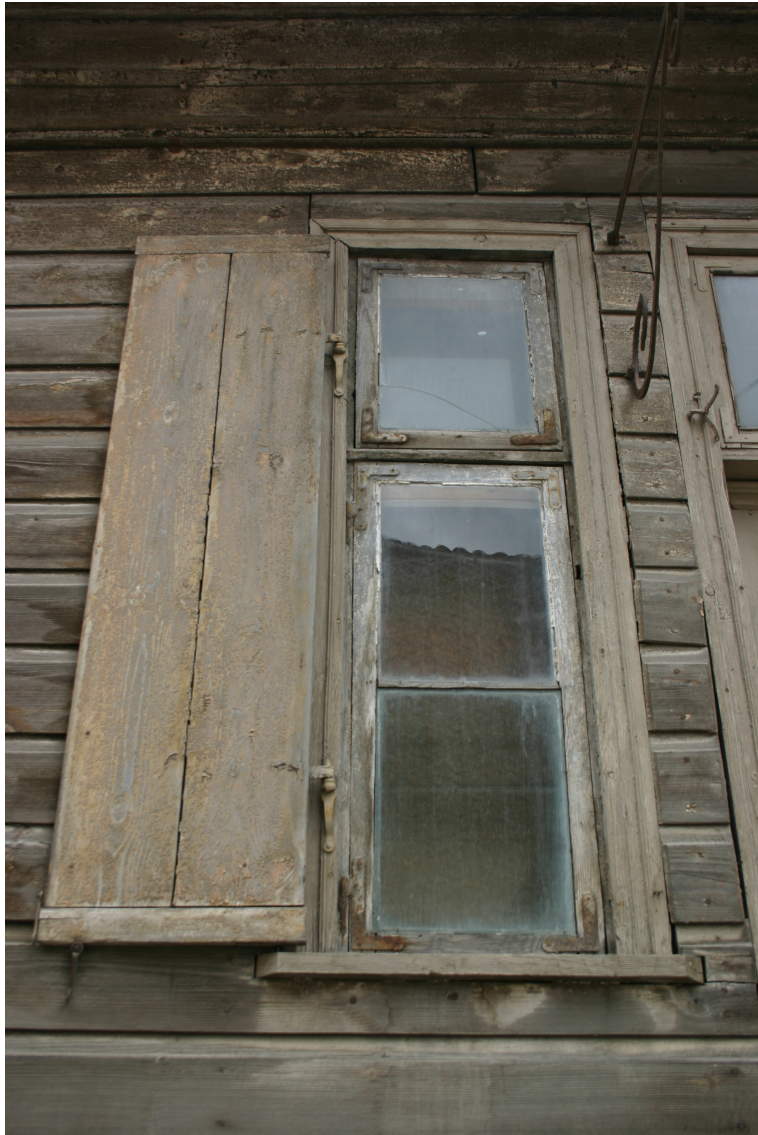
Kalna_3_62010220033001_logs1
Sākotnējs (19.gs.3.cet.) logs un slēģis ar oriģinālo aprīkojumu un apmales.

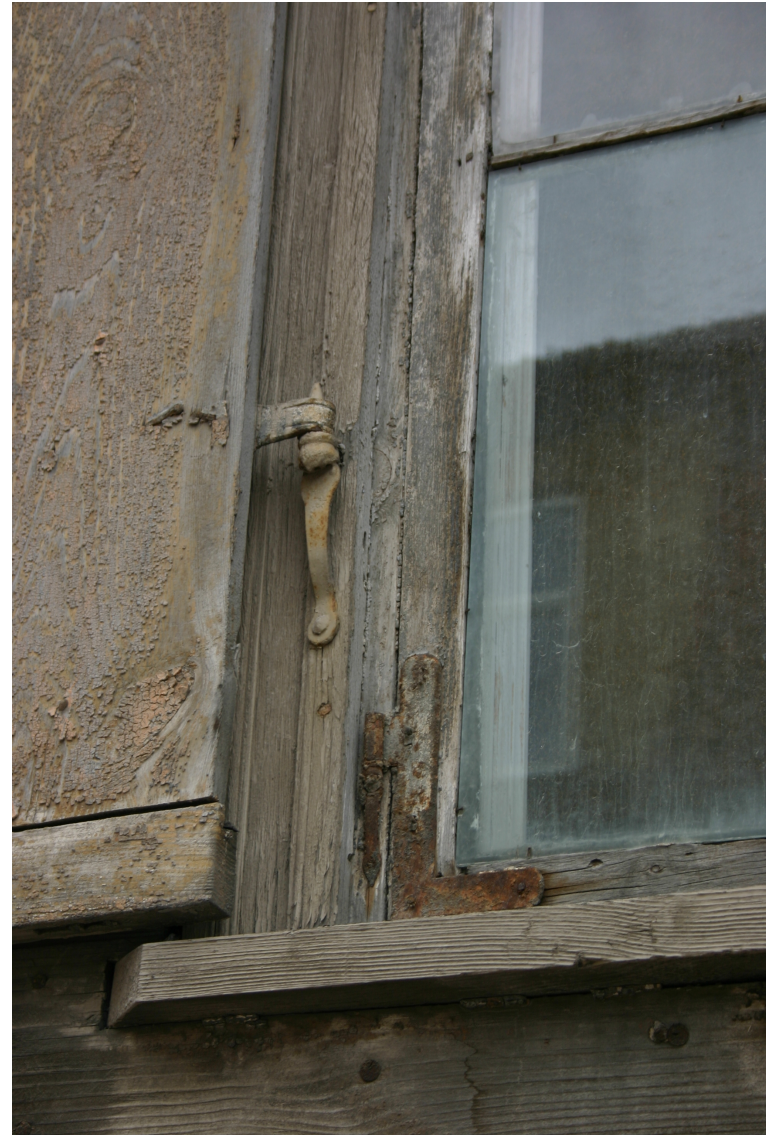
Kalna_3_62010220033001_logs2
Sākotnējais (19.gs.3.cet.) loga un slēģa aprīkojums.

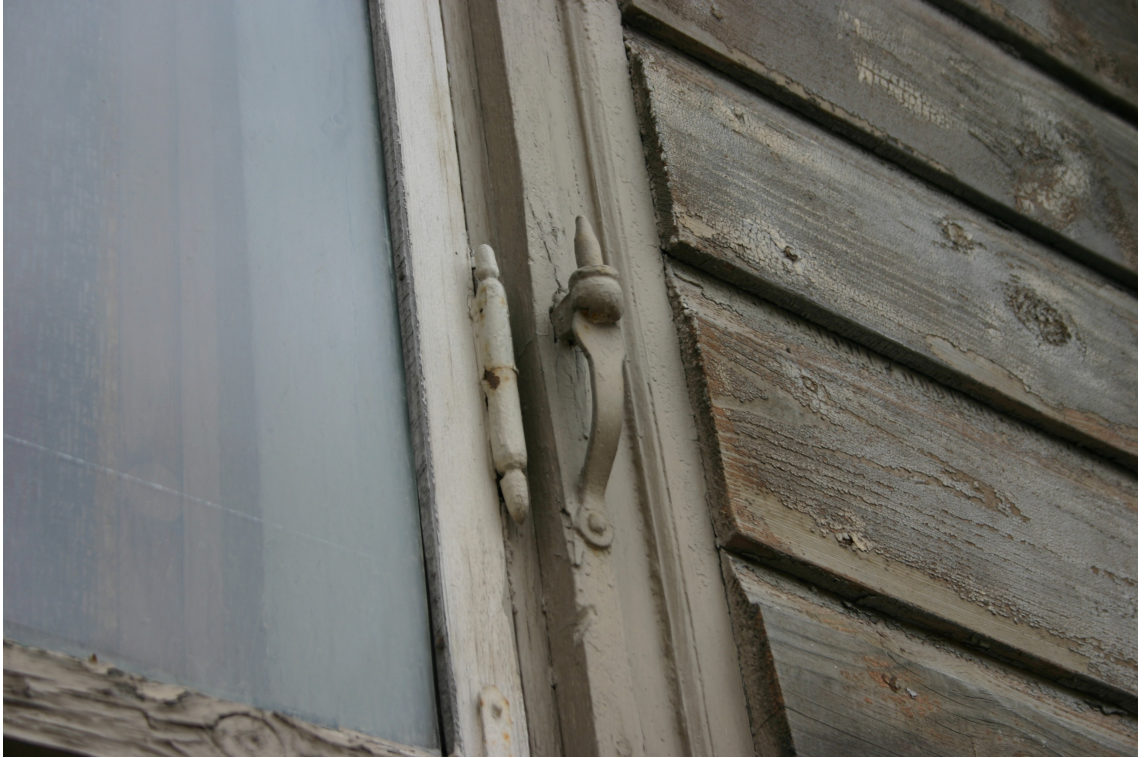
Kalna_3_62010220033001_logs3
Domājams, sākotnējais (19.gs.3.cet.) loga un slēga aprīkojums.
