adrese
Kalna 3

kadastrs	62010220033002
reģistrators	Zanda Bikše / Daiga Lēvalde
datums	09.06.09

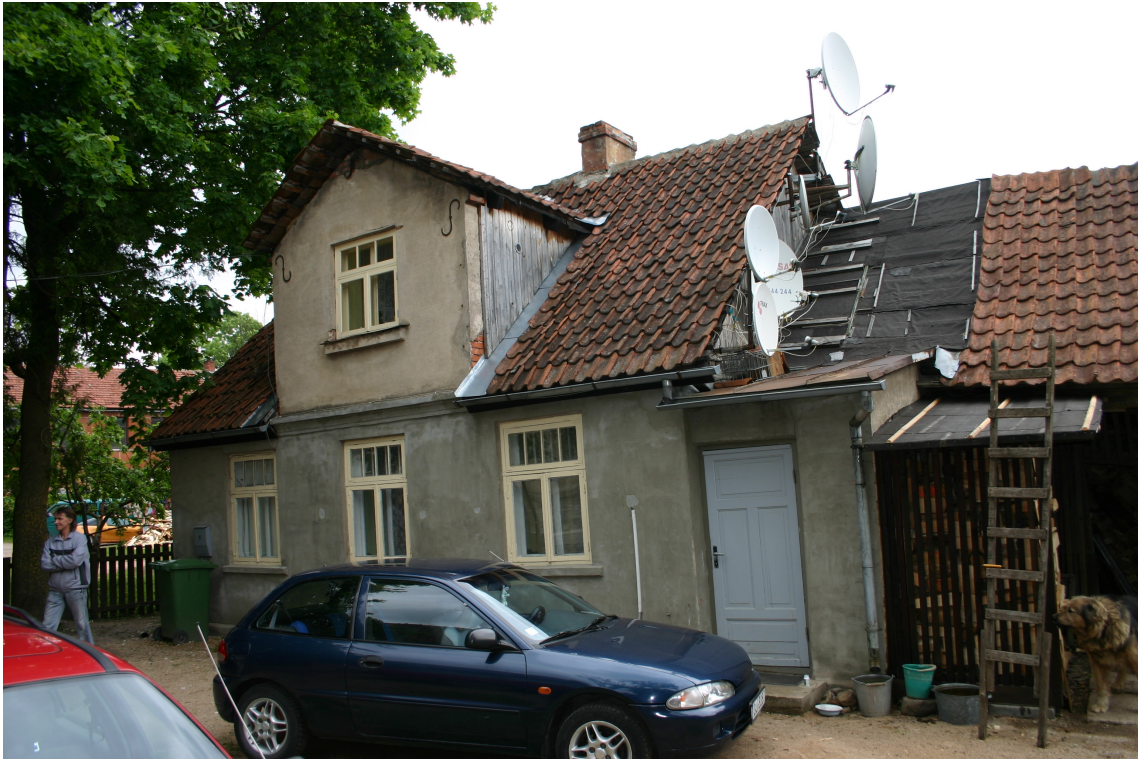
Kalna_3_62010220033002_fasade1
Skats uz ēku no dienvidrietumiem.

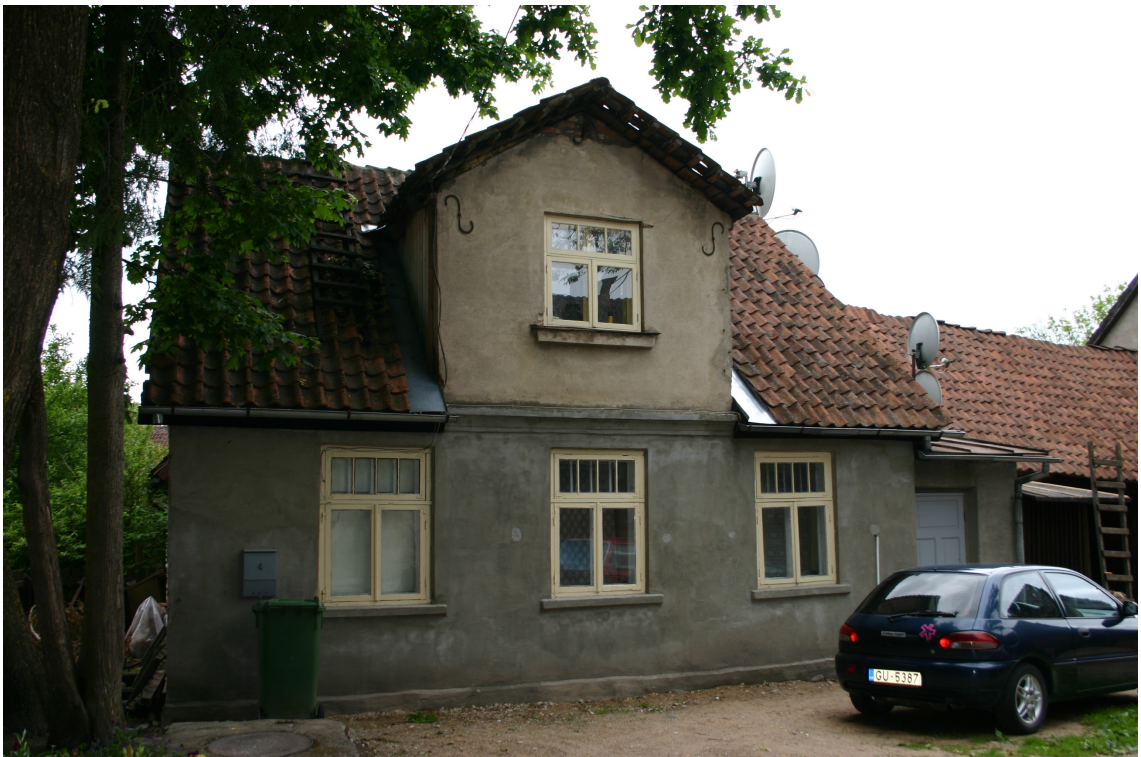
Kalna_3_62010220033002_fasade2
Skats uz ēku no rietumiem.

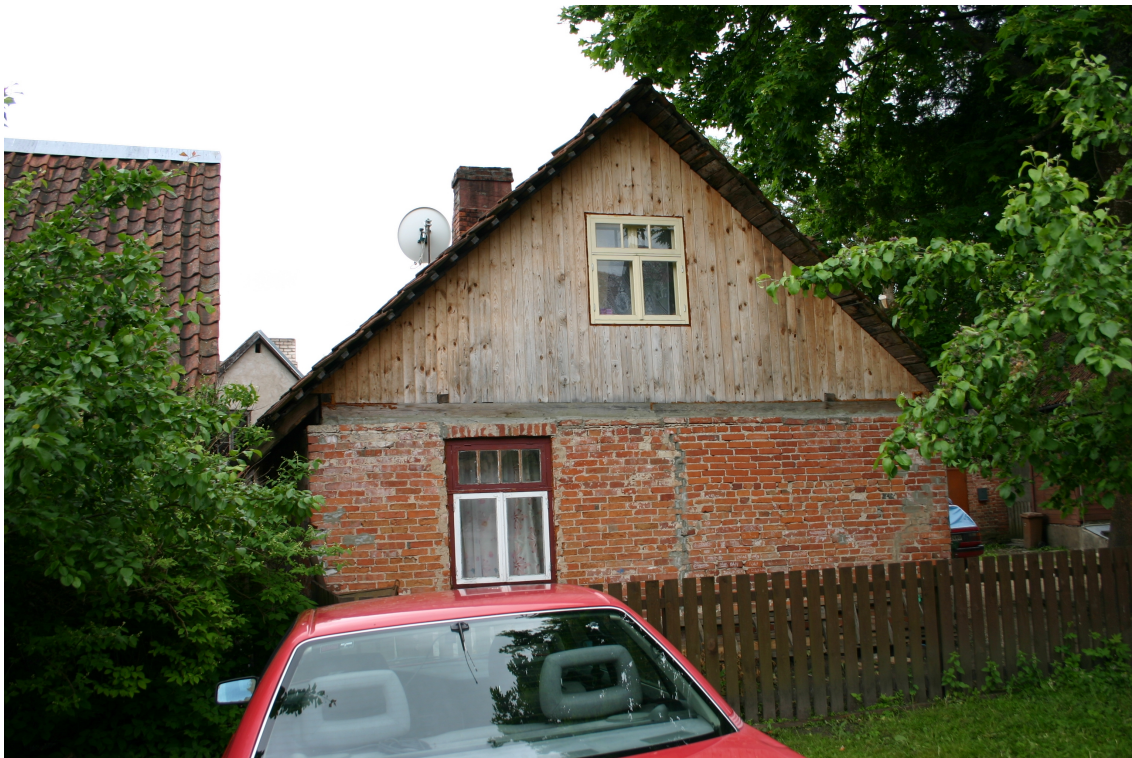
Kalna_3_62010220033002_fasade3
Skats uz ēku no ziemeļiem.

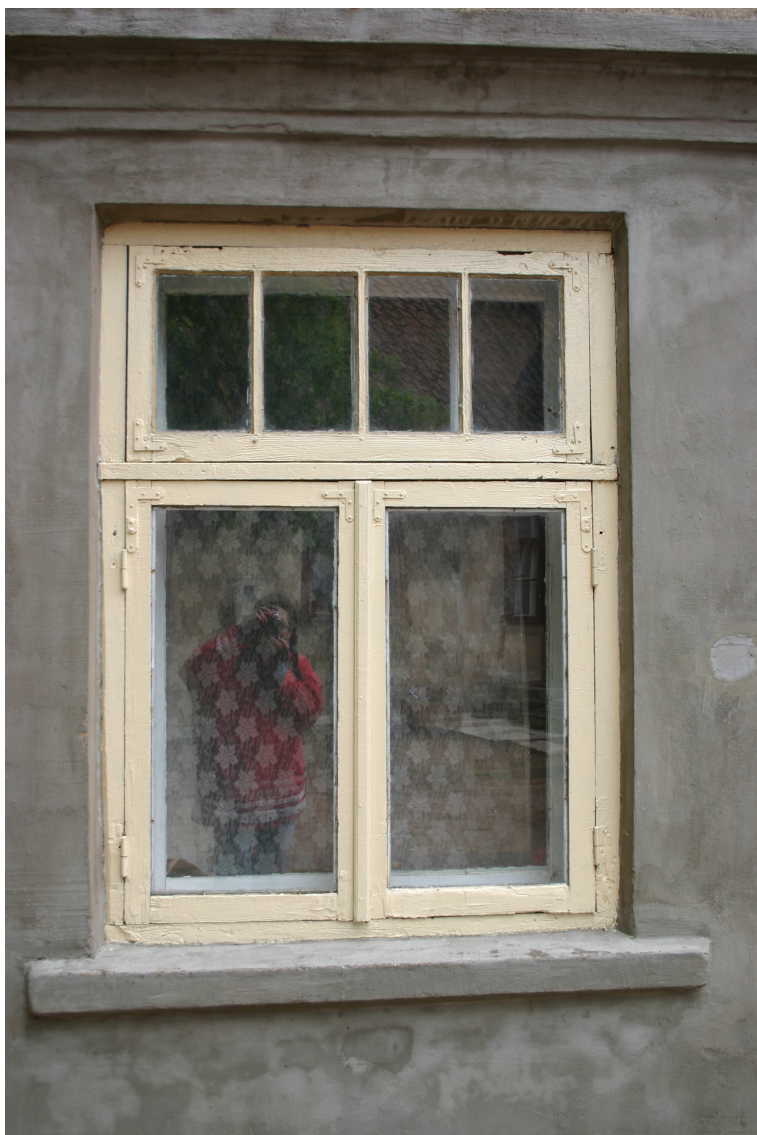
Kalna_3_62010220033002_logs1
Sākotnējs (20.gs.1.puse) logs ar
oriģinālo aprīkojumu.
