FASĀŽU KRĀSOJUMA
INVENTARIZĀCIJA

KALNA IELA 6, 62010220093001

adrese
Kalna 6

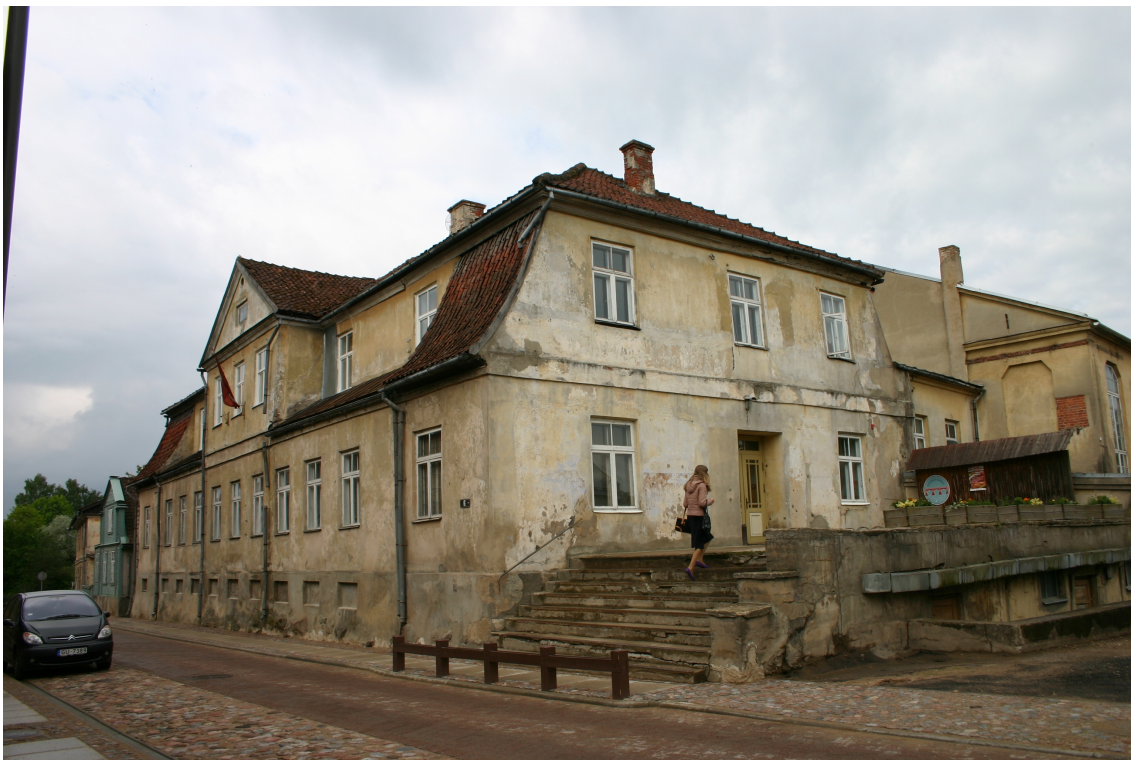
Kalna_6_62010220093001_fasade1

Skats uz ēku austrumiem. Mansarda jumts pārveidots 19.gs.b. vai 20.gs.sāk. (līdz 1910.g.).

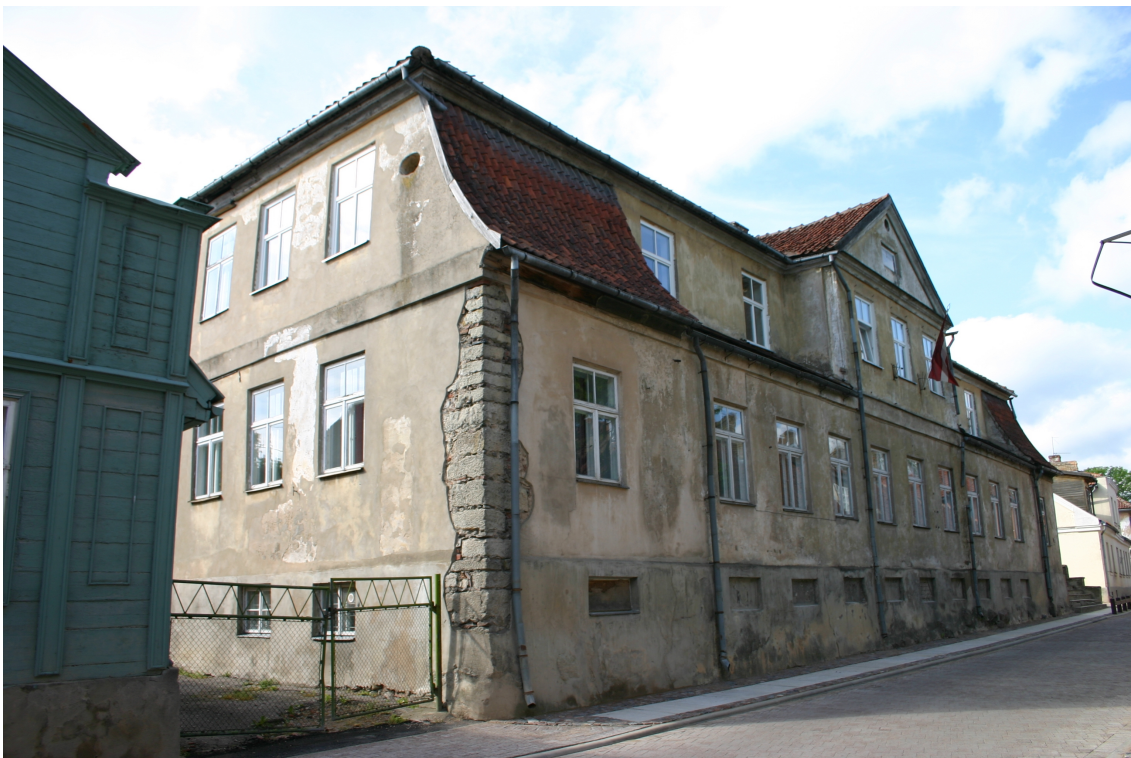
Kalna_6_62010220093001_fasade2

Skats uz ēku no dienvidiem.

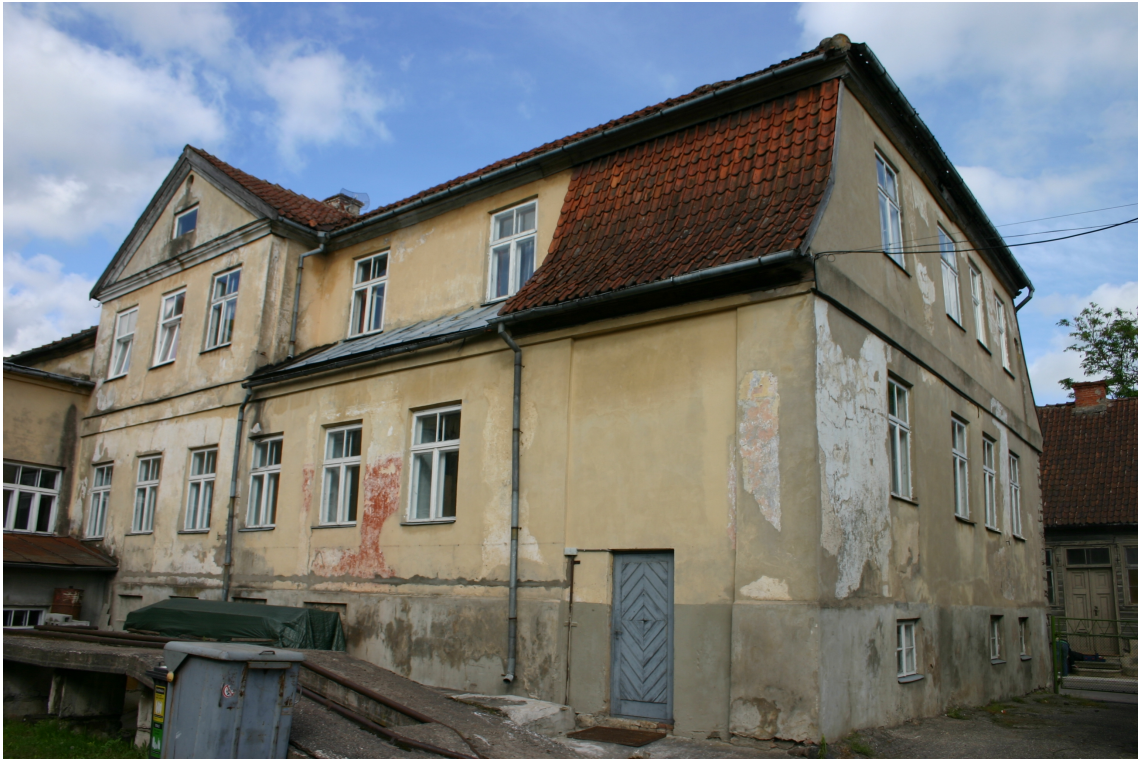
Kalna_6_62010220093001_fasade3

Skats uz ēku no rietumiem. Mansarda jumts pārveidots 19.gs.b. vai 20.gs.sāk. (līdz 1910.g.).

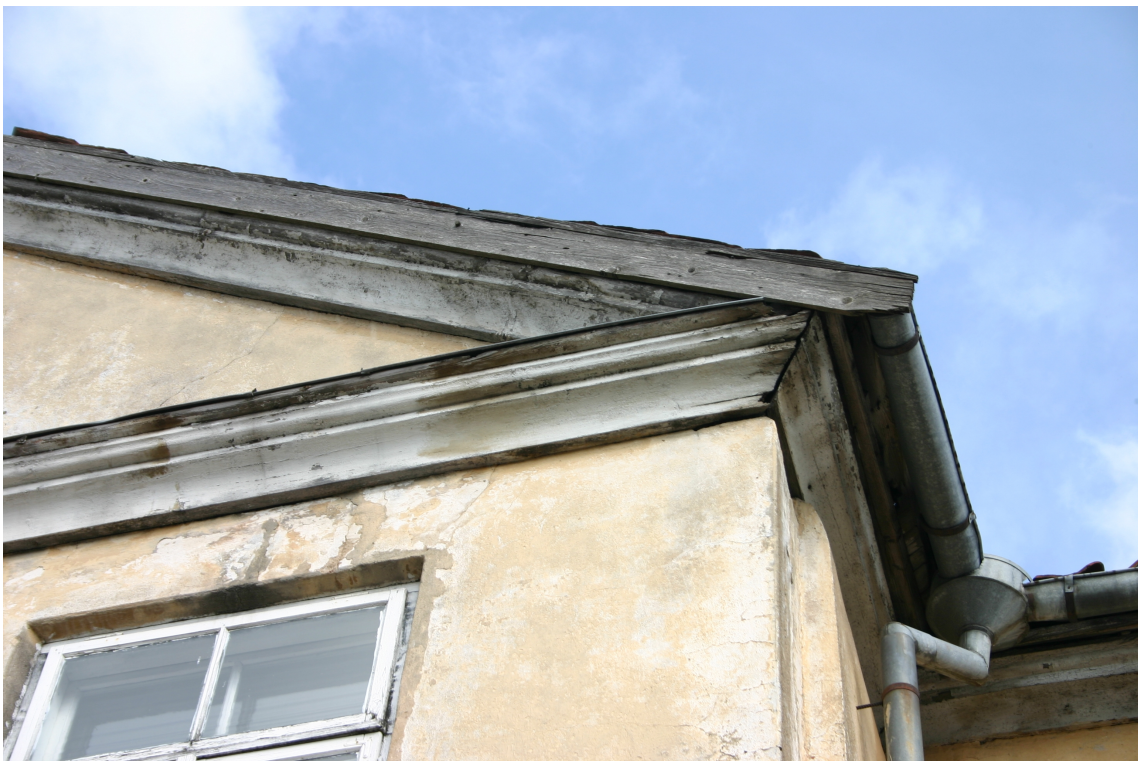
Kalna_6_62010220093001_fragment1

Sākotnējās (1804.g.) koka dzegas.

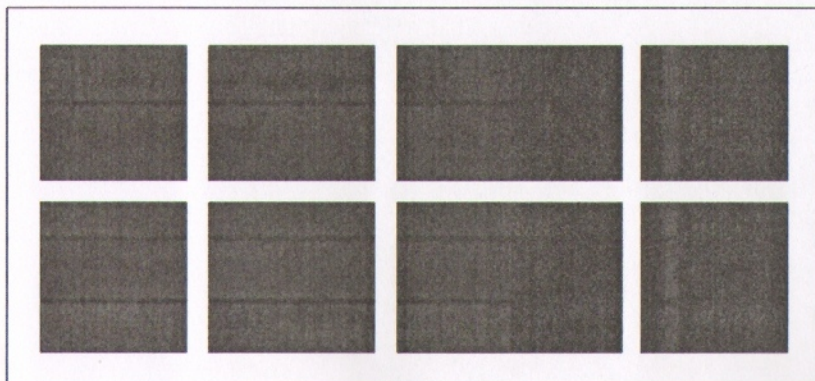
Krāsojums konstatēts cokolstāva "aklajam" logam. Skat. krāsojuma shematisko fiksāciju. Logs redzams 1929.g. fotoattēlā.
