FASĀŽU KRĀSOJUMA
INVENTARIZĀCIJA

adrese
Kalna 23

kadastrs	62010220029001
reģistrators	Zanda Bikše / Daiga Lēvalde
datums	19.05.09

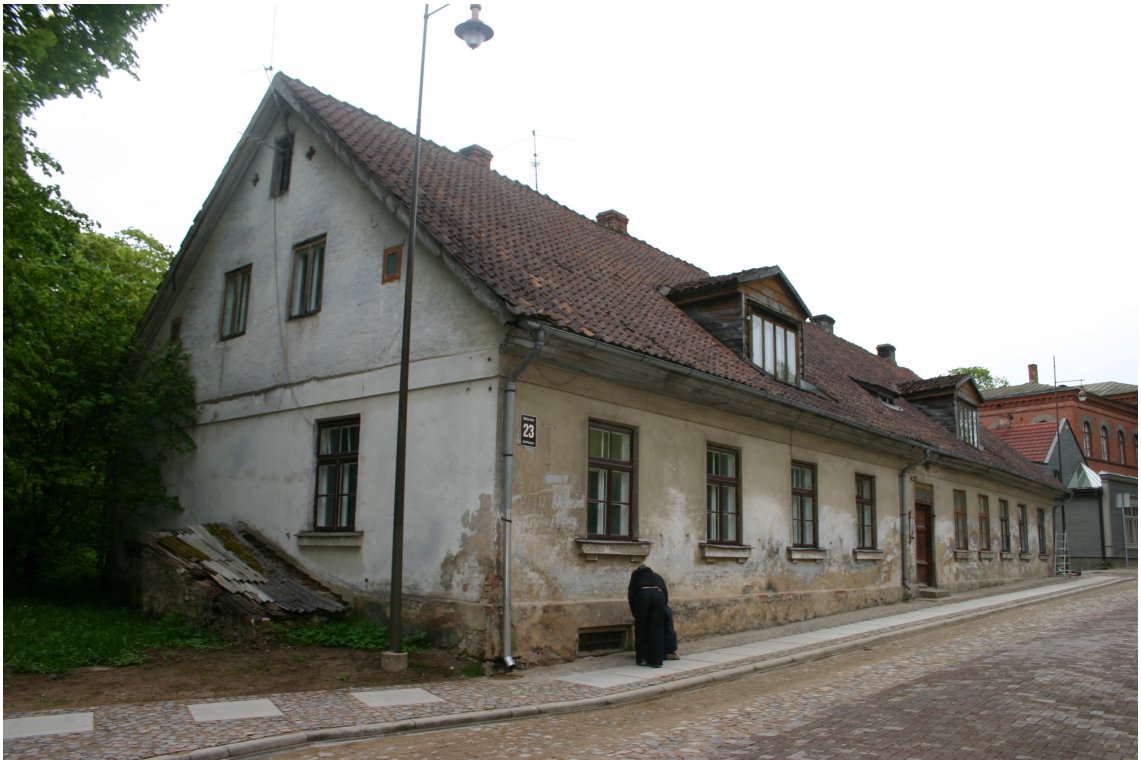
Kalna_23_62010220029001_fasade1
Skats uz ēku no ziemeļrietumiem.

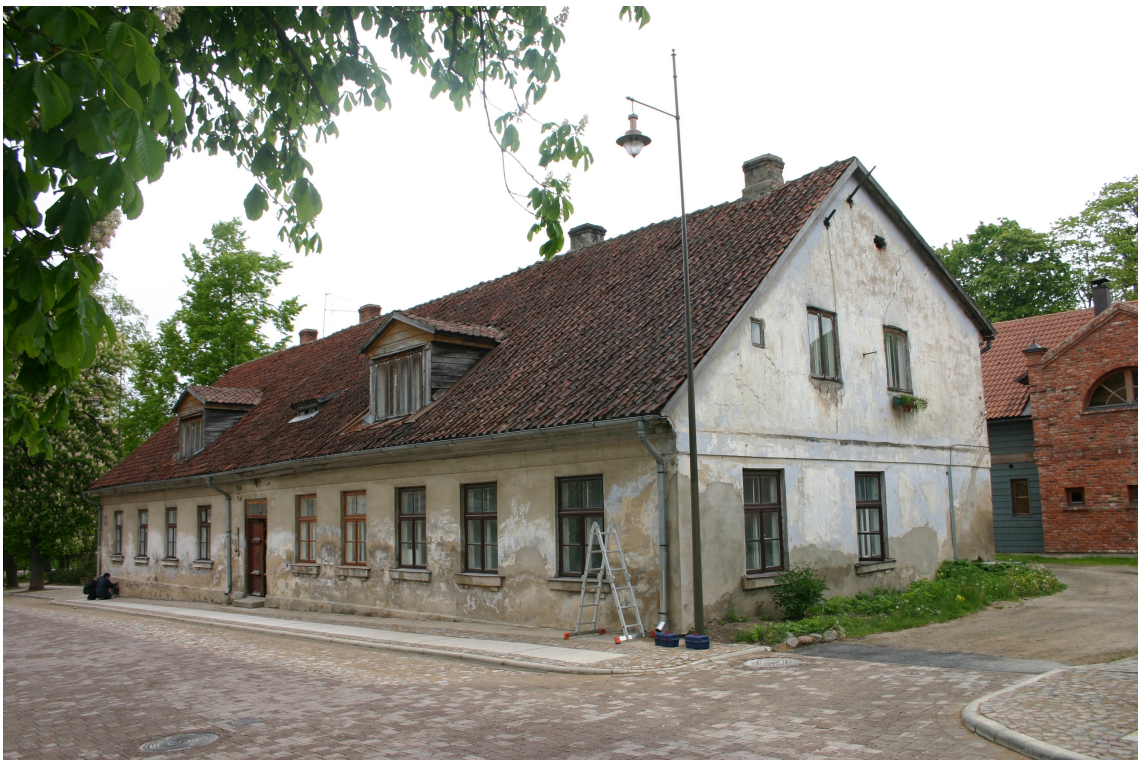
Kalna_23_62010220029001_fasade2
Skats uz ēku no dienvidrietumiem.

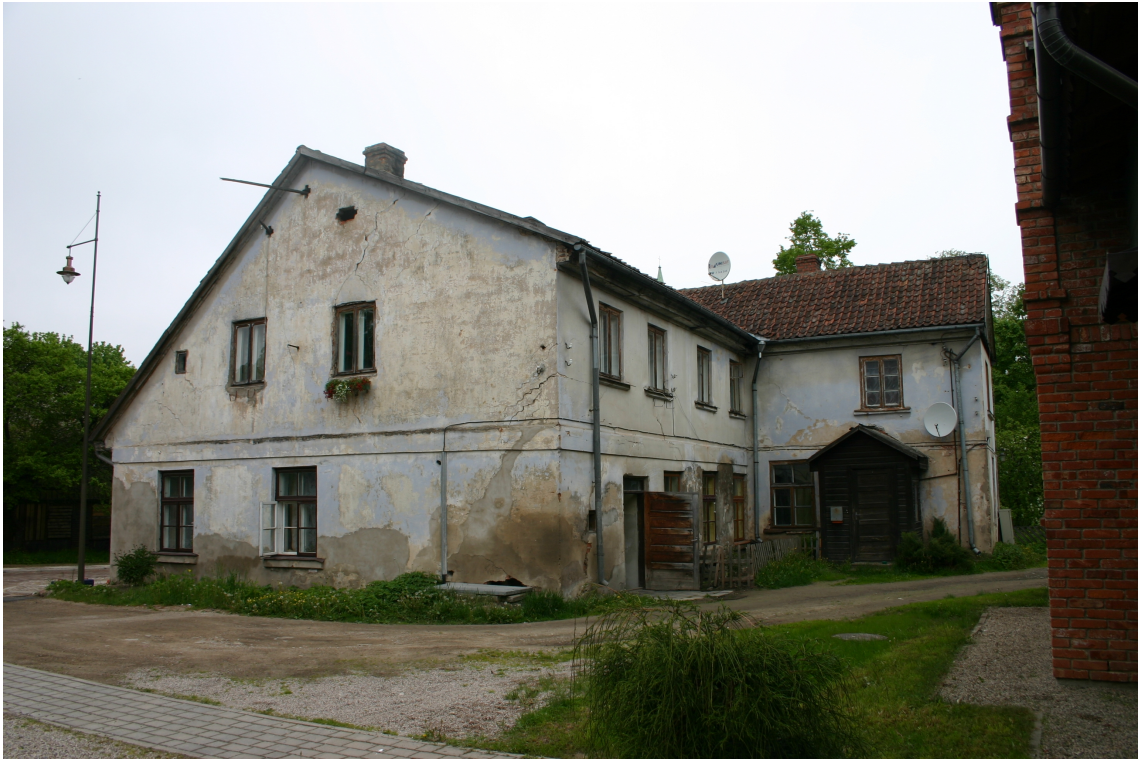
Kalna_23_62010220029001_fasade3

Skats uz ēku no dienvidaustrumiem. Otrais stāvs ielas un pagalma korpusam uzcelts 19.gs.beigās.

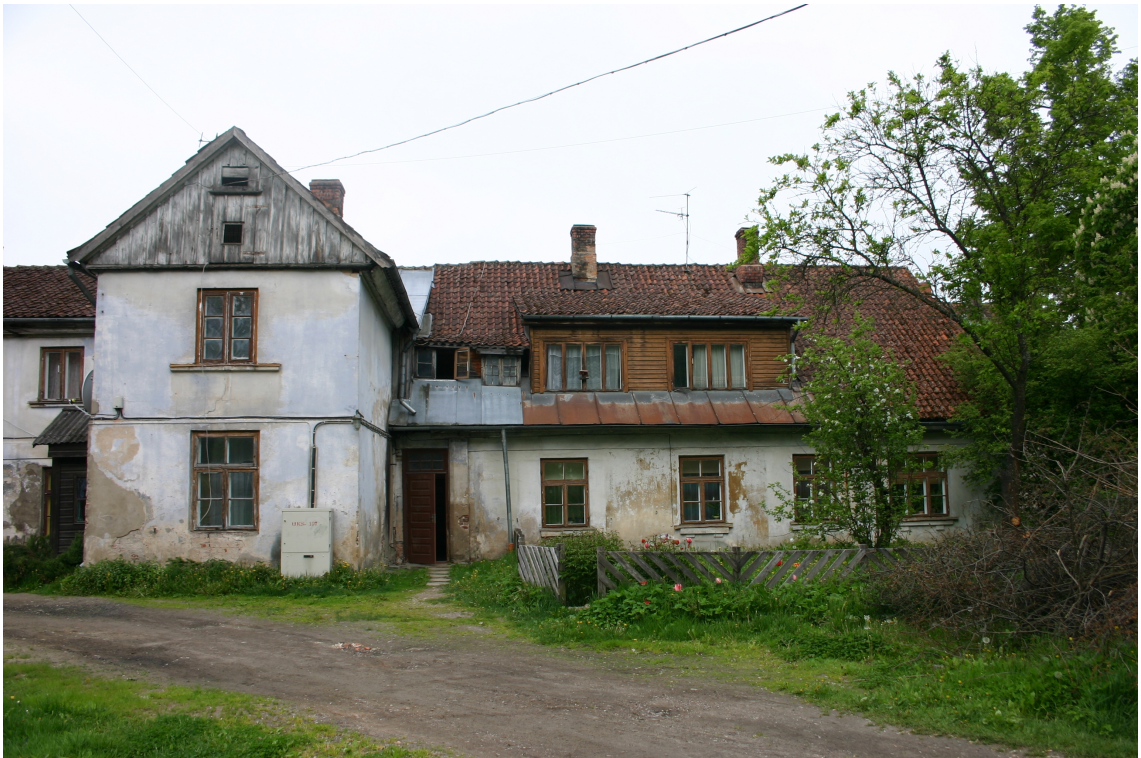
Kalna_23_62010220029001_fasade4

Ēkas austrumu fasādes fragments.

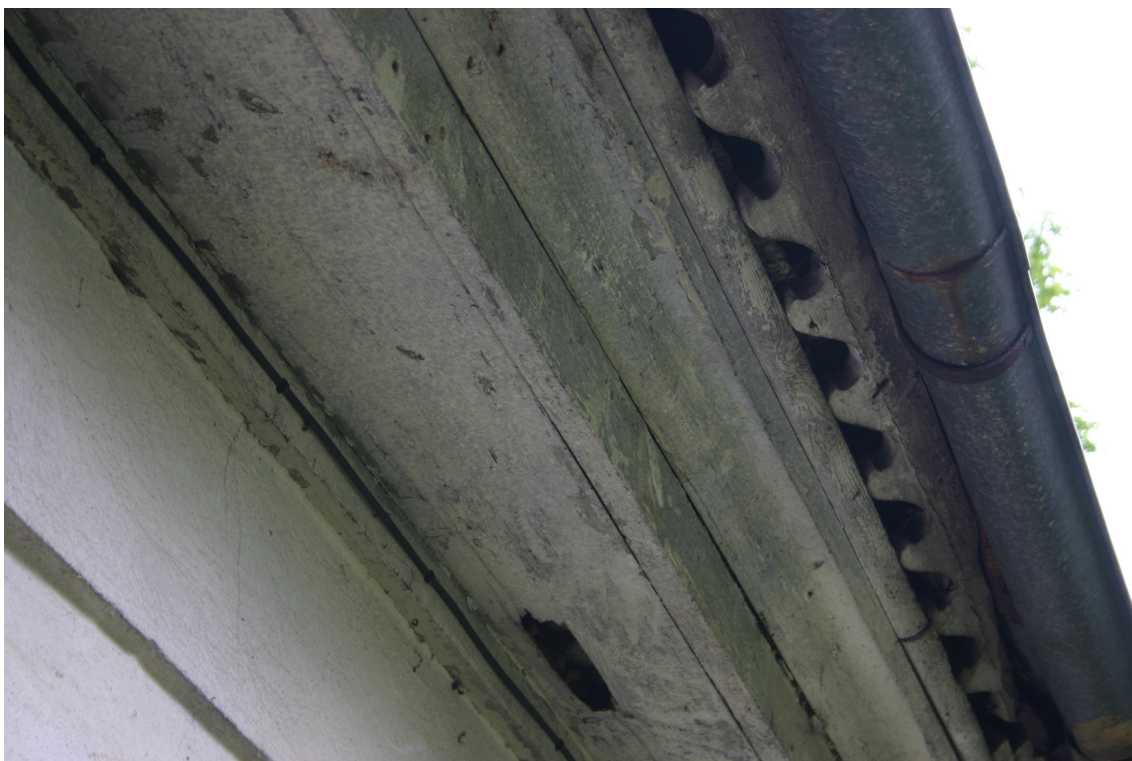
Kalna_23_62010220029001_dzega1
Sākotnējā (19.gs.vidus) dzega un aizsegdēlis.

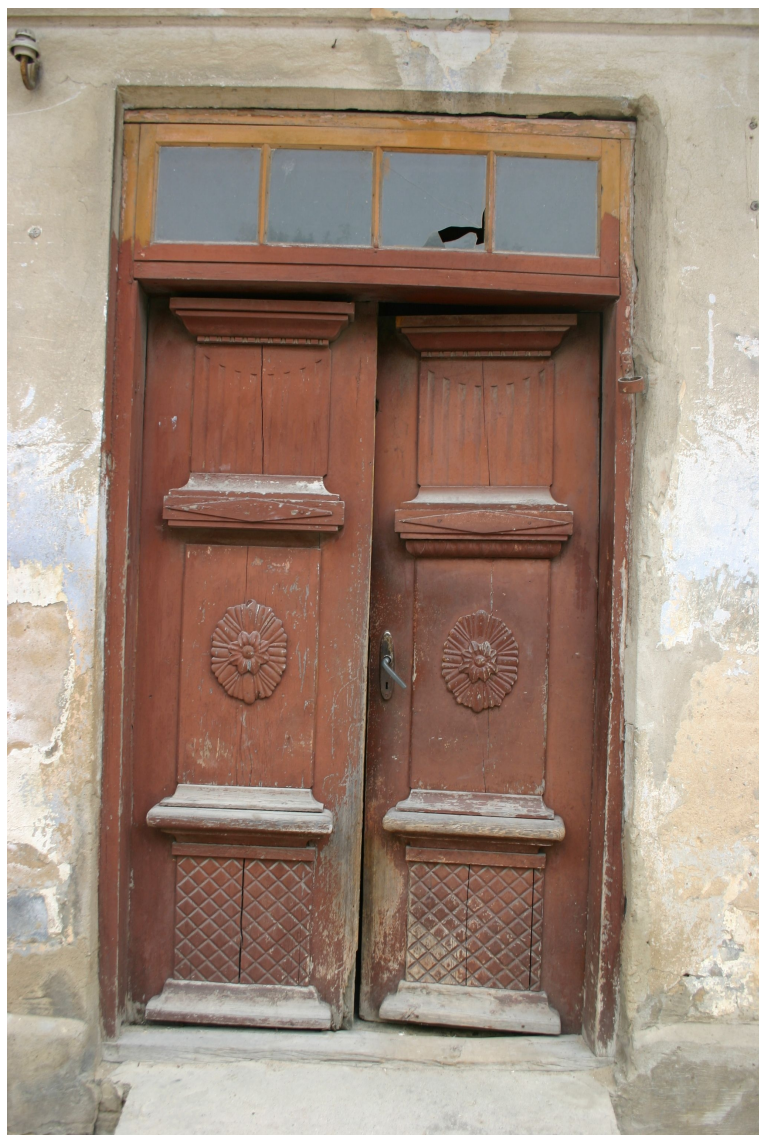
Kalna_23_62010220029001_durvis1
Sākotnējās (19.gs.vidus) durvis.
Virslags – 20.gs.2.puse.

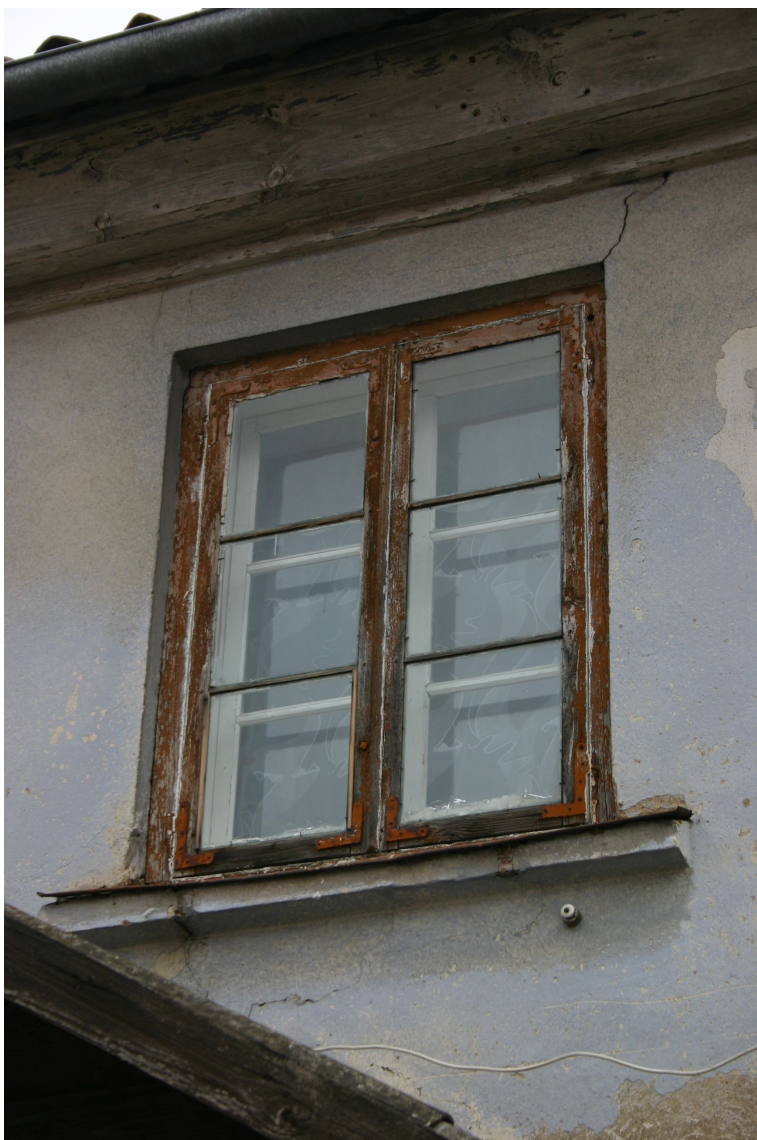
Kalna_23_62010220029001_logs1
19.gs.beigu logs ar oriģinālo
aprikojumu.

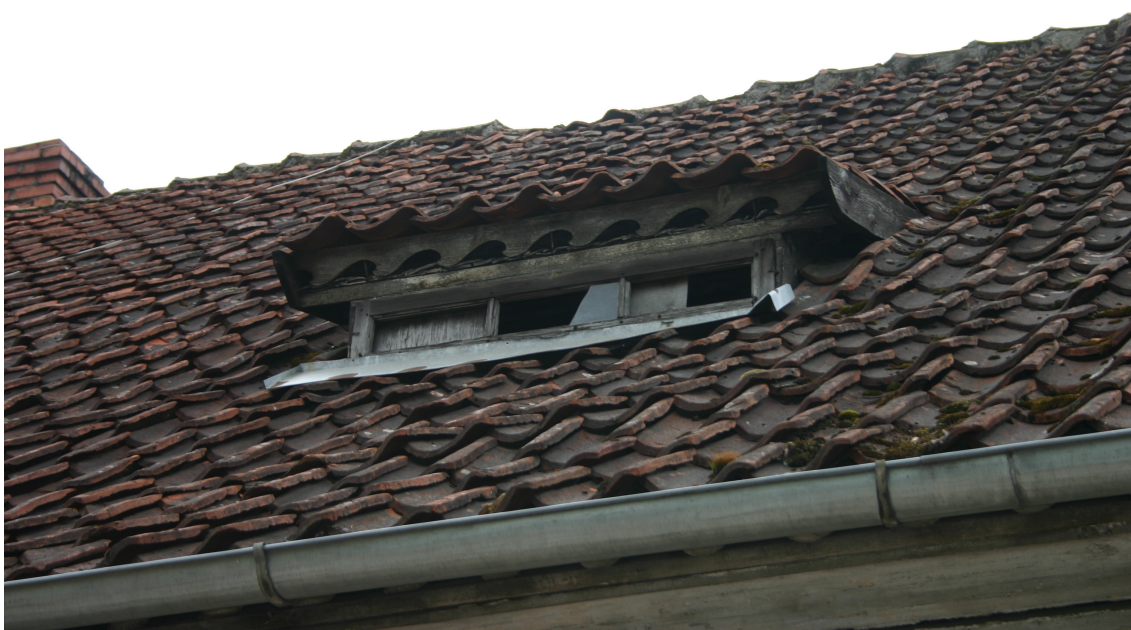
Kalna_23_62010220029001_jumts1
Sākotnēja (19.gs.vidus) jumta izbūve.
