adrese
Kalna 27

kadastrs	62010220036001
reģistrators	Zanda Bikše / Daiga Lēvalde
datums	19.05.09

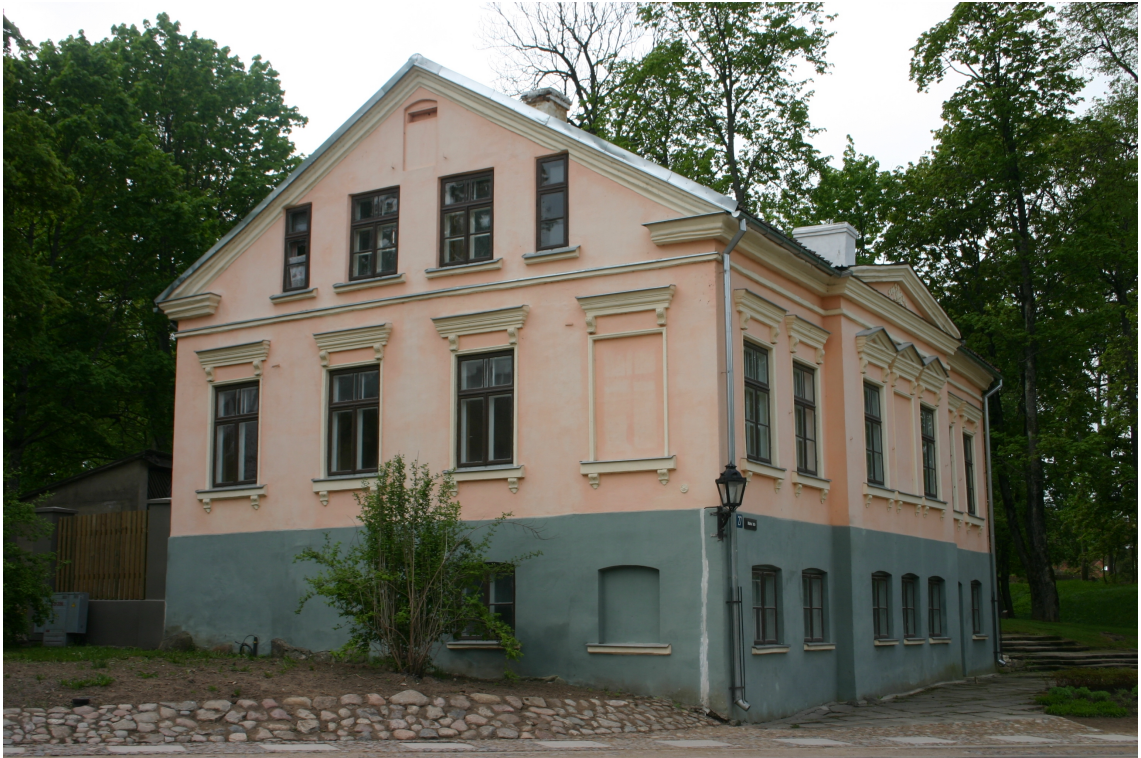
Kalna_27_62010220036001_fasade1
Skats uz ēku no ziemeļiem.

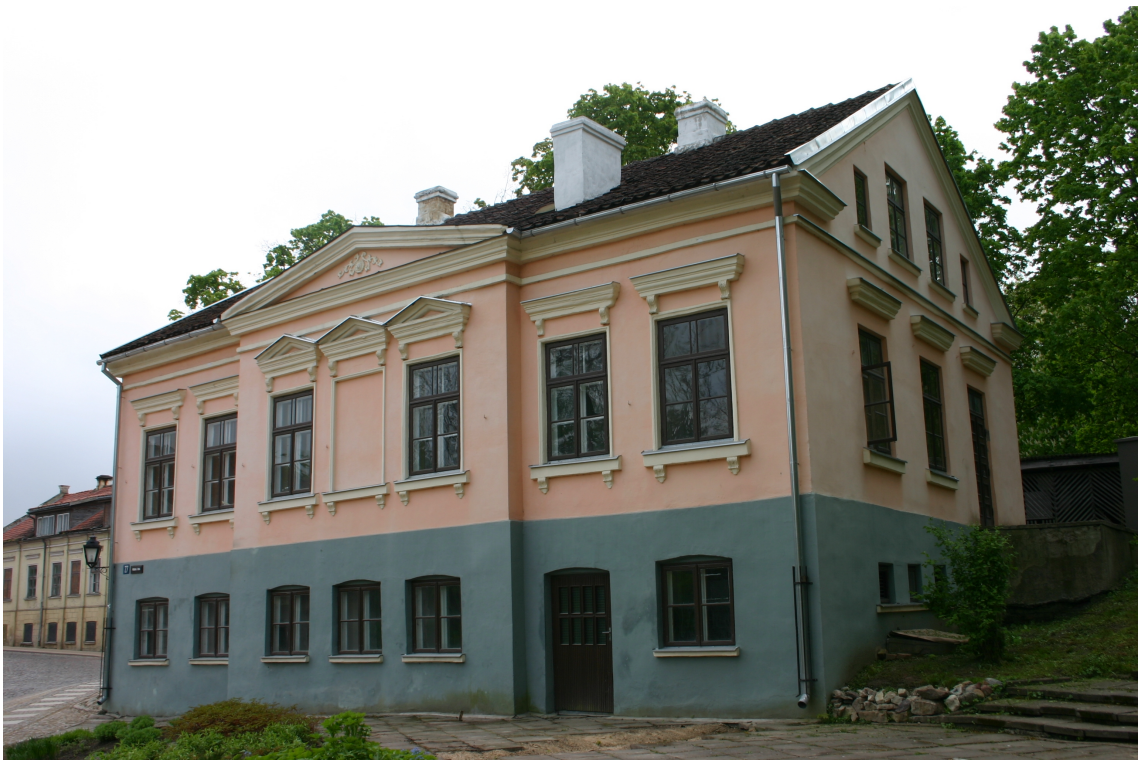
Kalna_27_62010220036001_fasade2
Skats uz ēku no rietumiem.

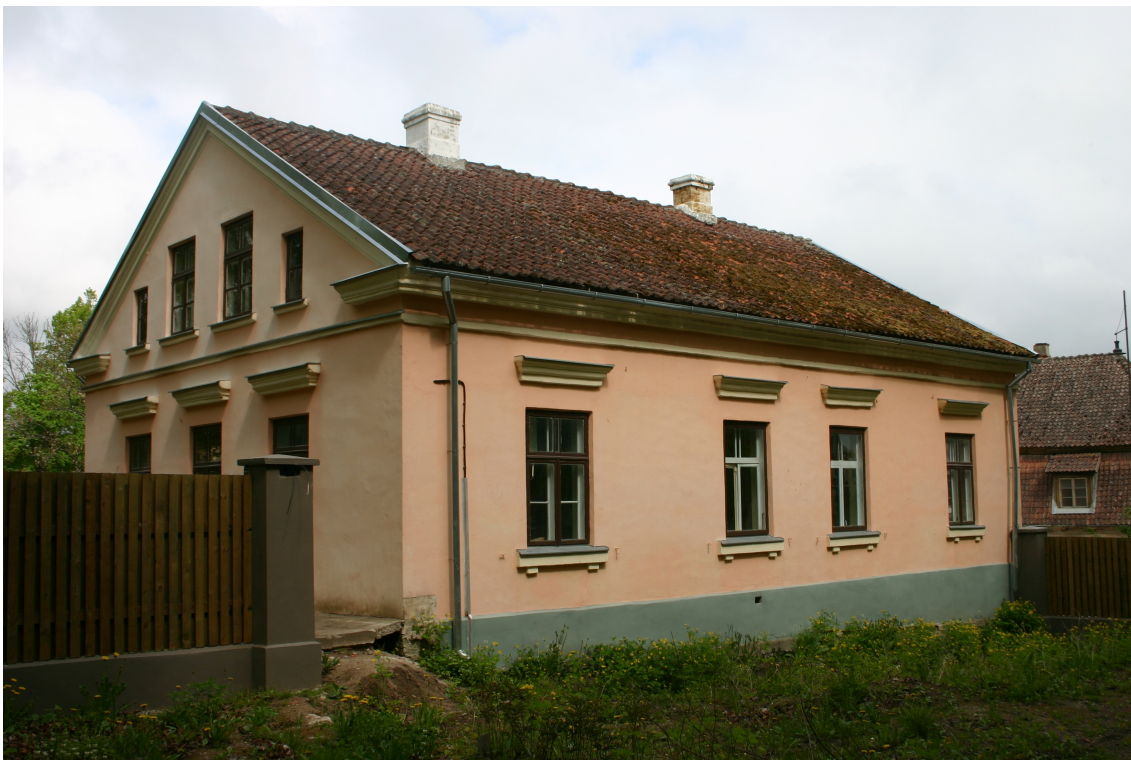
Kalna_27_62010220036001_fasade3
Skats uz ēku no dienvidiem.

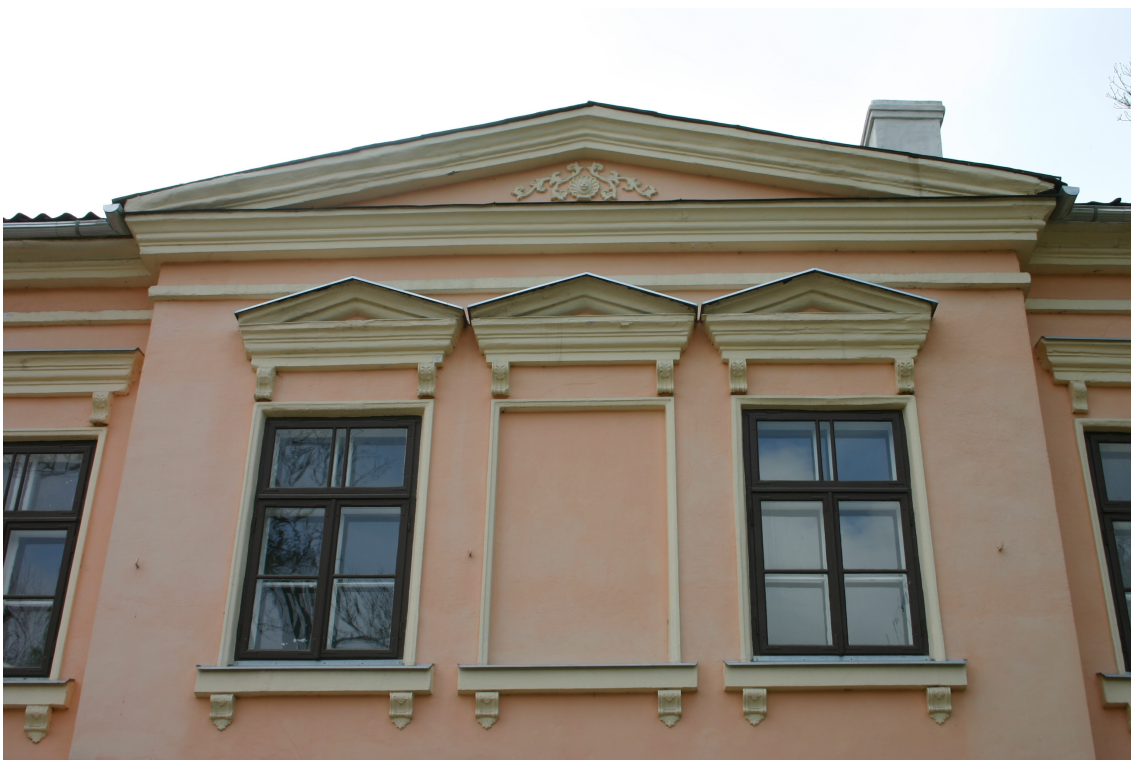
Kalna_27_62010220036001_fragments1
Ziemeļrietumu fasādes fragments ar sākotnējo (19.gs.3.cet.) dekoratīvo apdari.
