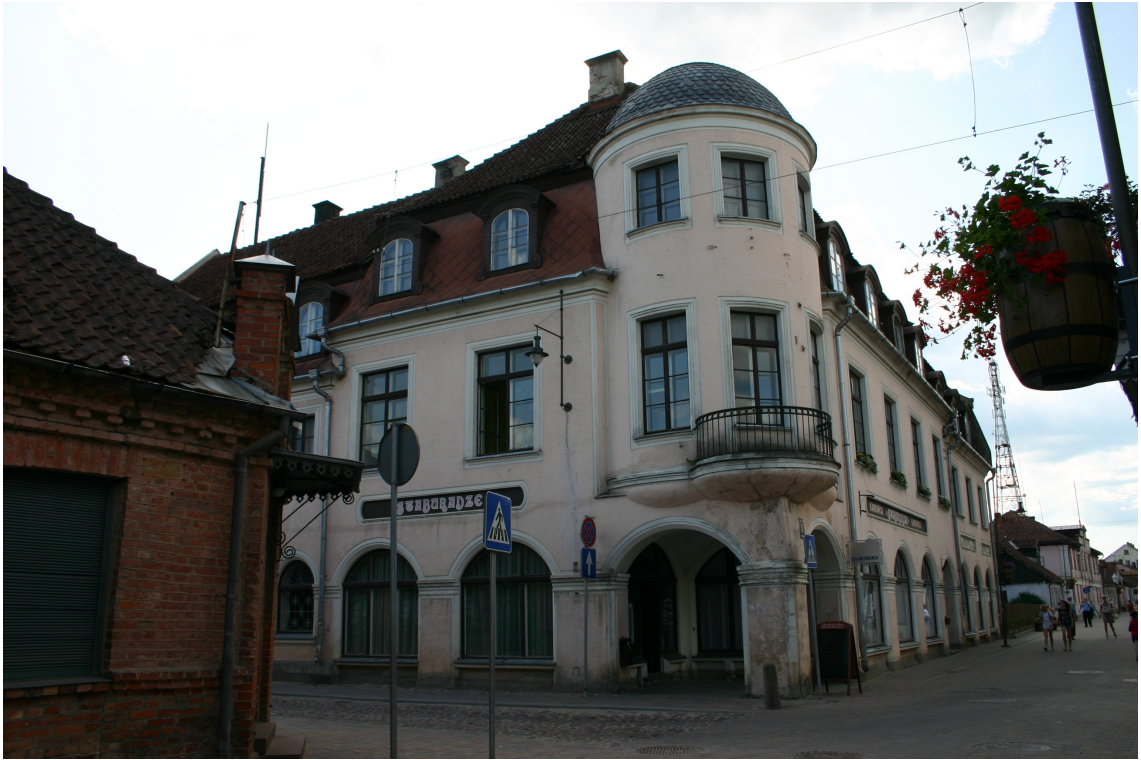
Liepājas_8_62010230035001_fasade1
Skats uz ēku no ziemeļaustrumiem.

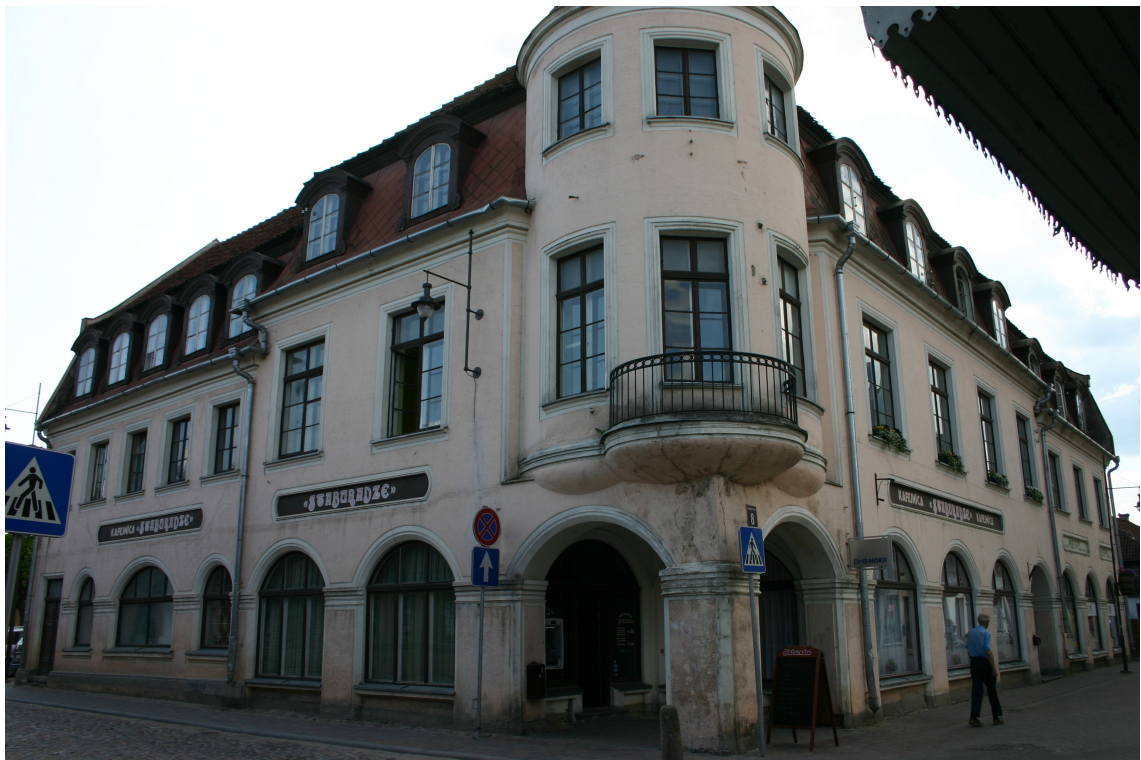
Liepājas_8_62010230035001_fasade2
Skats uz ēku no ziemeļaustrumiem.

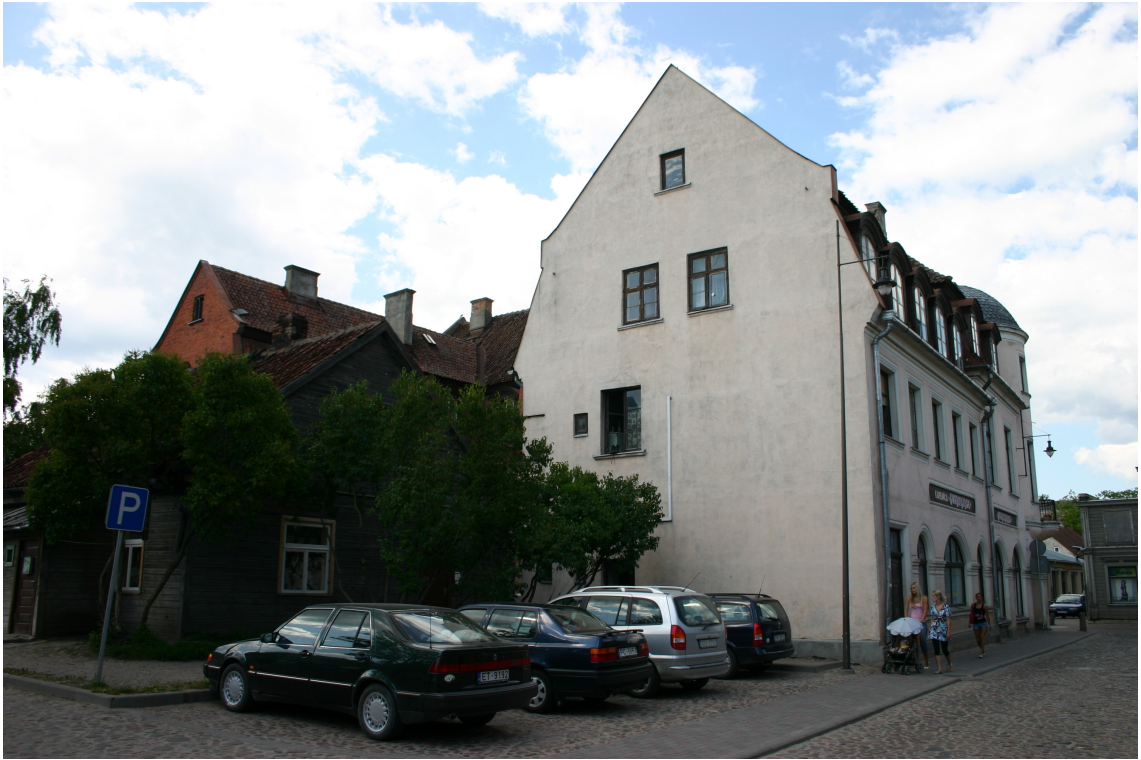
Liepājas_8_62010230035001_fasade3
Skats uz ēku no dienvidaustrumiem.

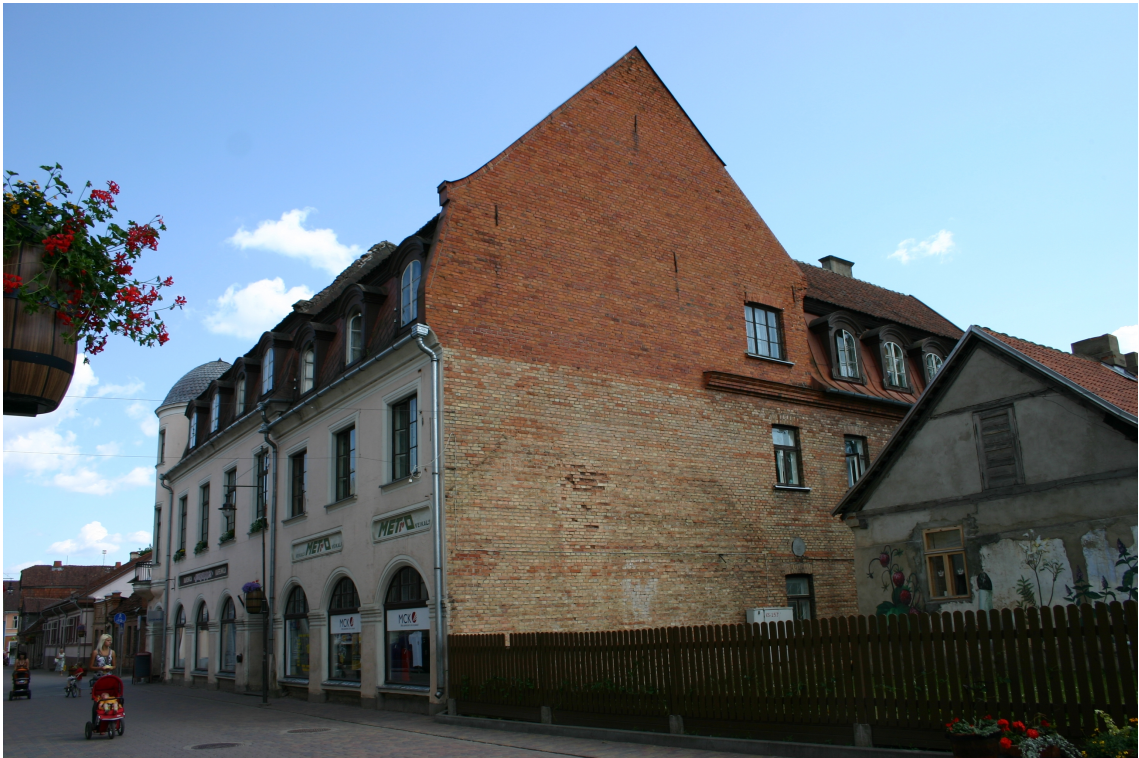
Liepājas_8_62010230035001_fasade4
Skats uz ēku no ziemeļrietumiem.

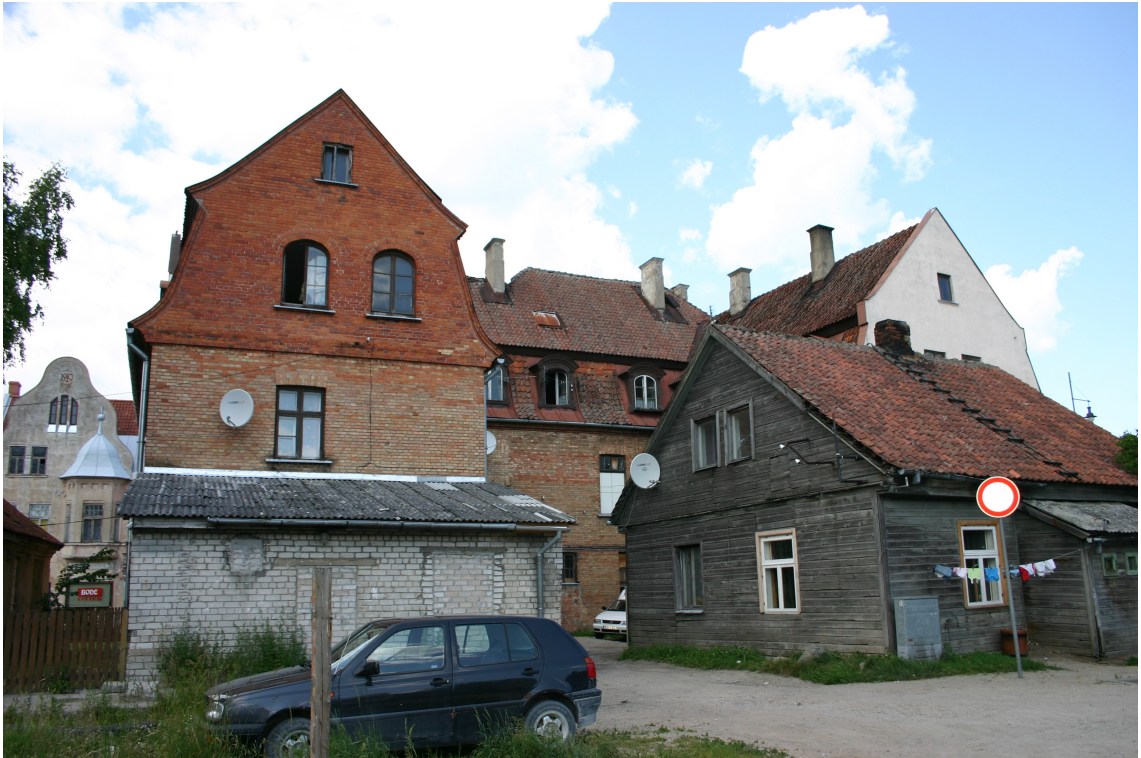
Liepājas_8_62010230035001_fasade5
Skats uz ēku no dienvidrietumiem.

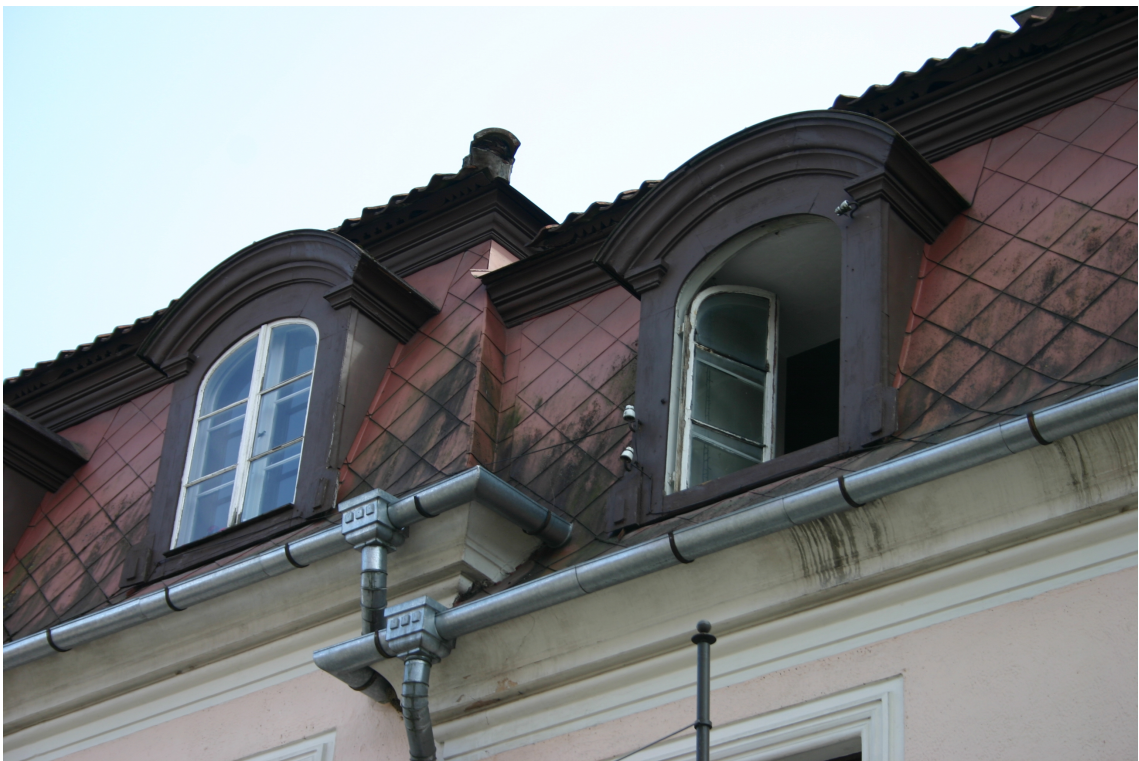
Liepājas_8_62010230035001_fragments1
Sākotnējās (1913.g.) jumta izbūves ar oriģinālajiem logiem. Sākotnējs skārda segums.

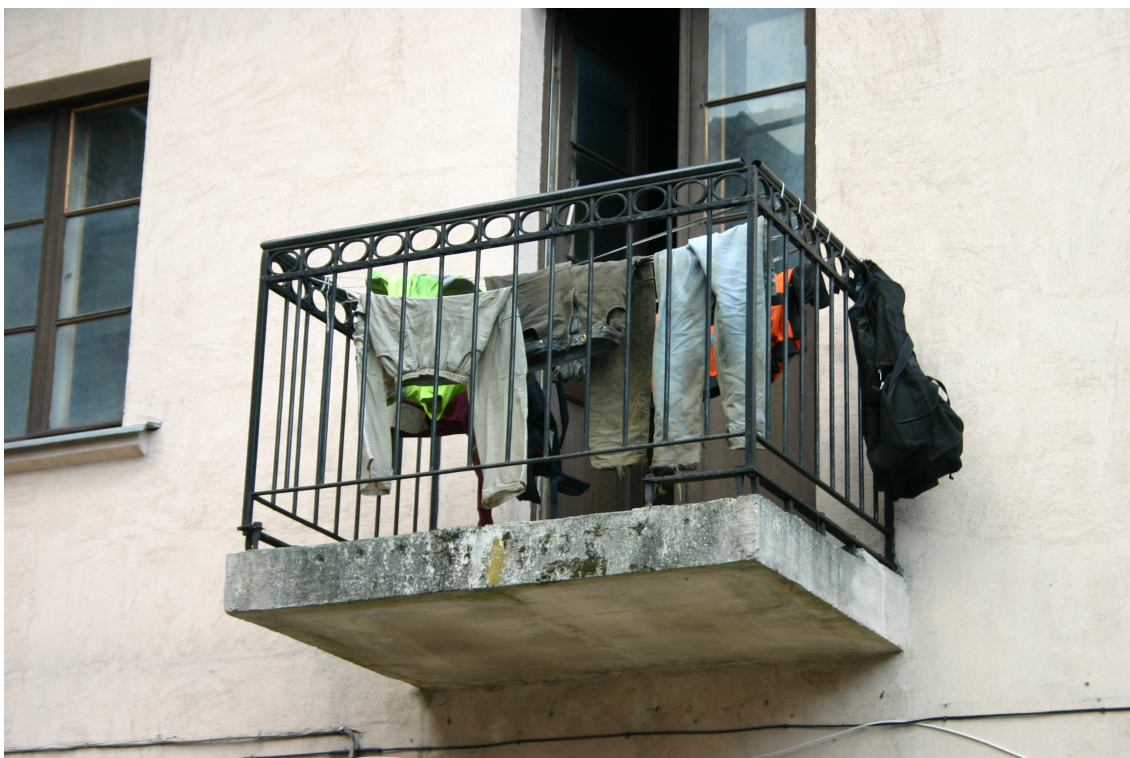
Liepaažas_8_62010230035001_balkons1
Sāktņējas (1913.g.) balkona margas. Balkona pamatne, domājams, pārbetonēta.

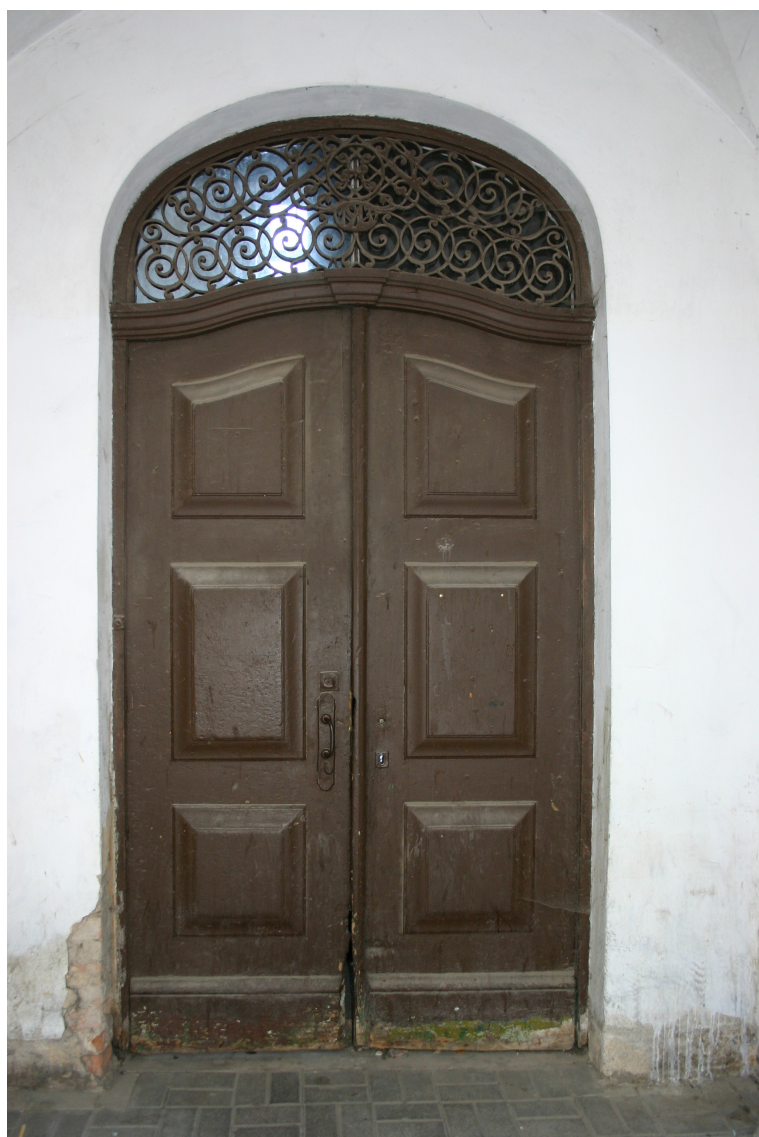
Liepaažas_8_62010230035001_durvis1
Sākotņējs (1913.g.) durvju komplekts
un metālkaluma reste.

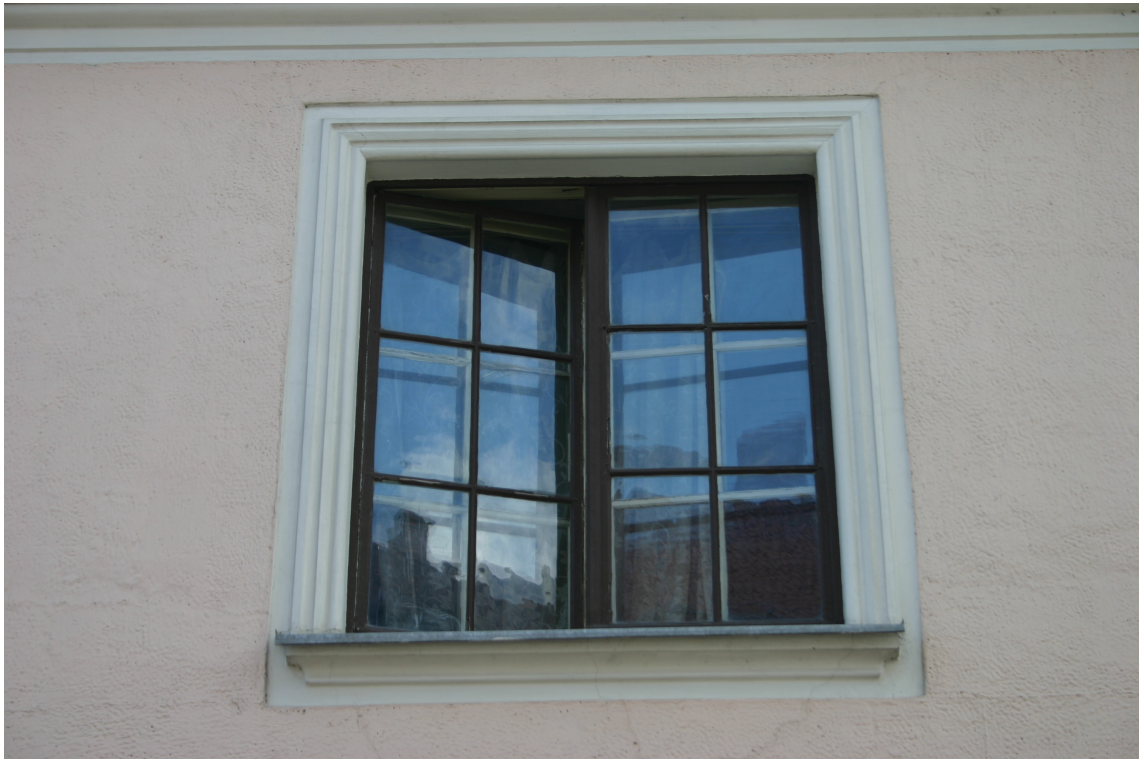
Liepaajas_8_62010230035001_logs1
Sākotnējs (1913.g.) logs.

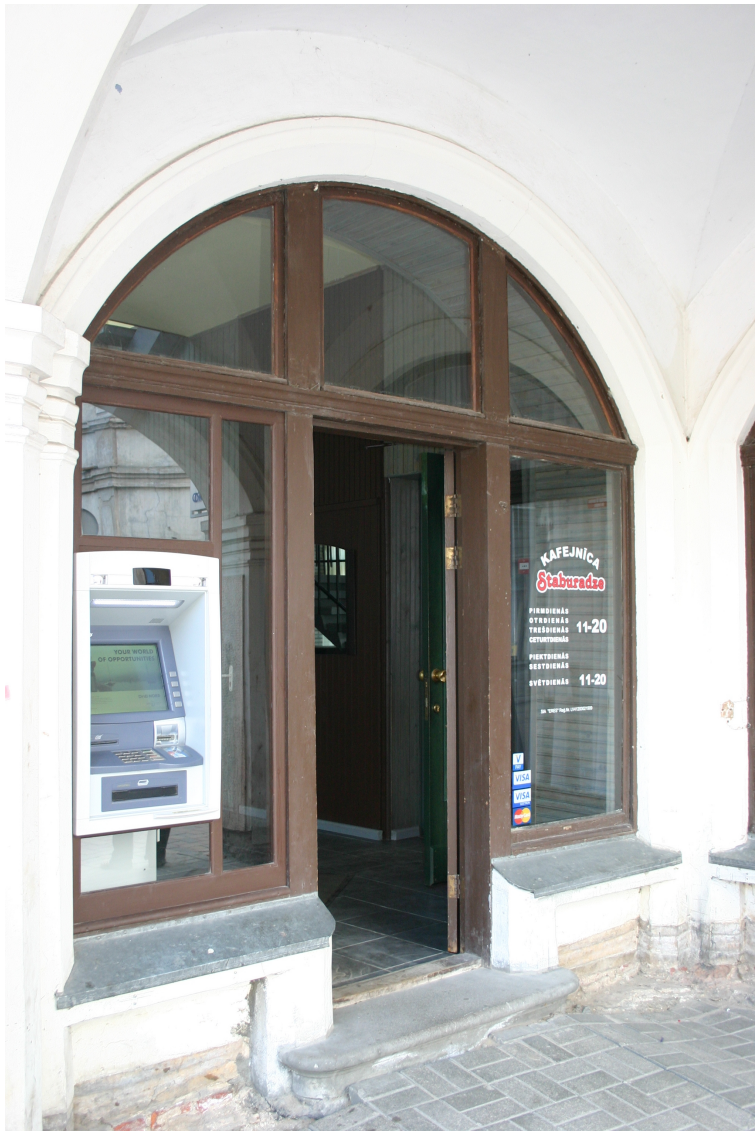
Liepaajas_8_62010230035001_logs2
Sākotnējs (1913.g.) skatlogs ar
durvīm. Durvju vērtne un loga apakšējās
vērtnes – 20.gs.2.puse. Augšējām
vērtnēm zuduši spraišļi.

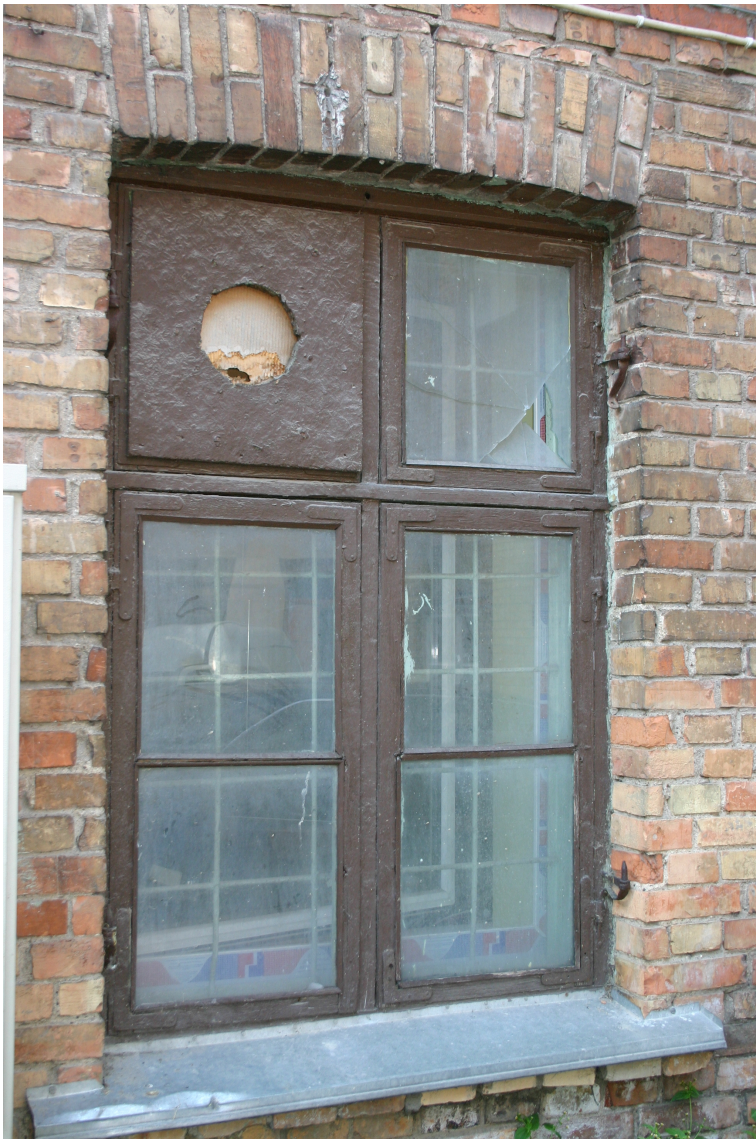
Liepaajas_8_62010230035001_logs3
Sākotnējs (1913.g.) logs ar oriģinālo
aprīkojumu pagalma fasādē.
