| Policijas 6 | |
| kadastrs | 62010060025001 |

FASĀŽU KRĀSOJUMA  
INVENTARIZĀCIJA

POLICIJAS IELA 6, 62010060025001

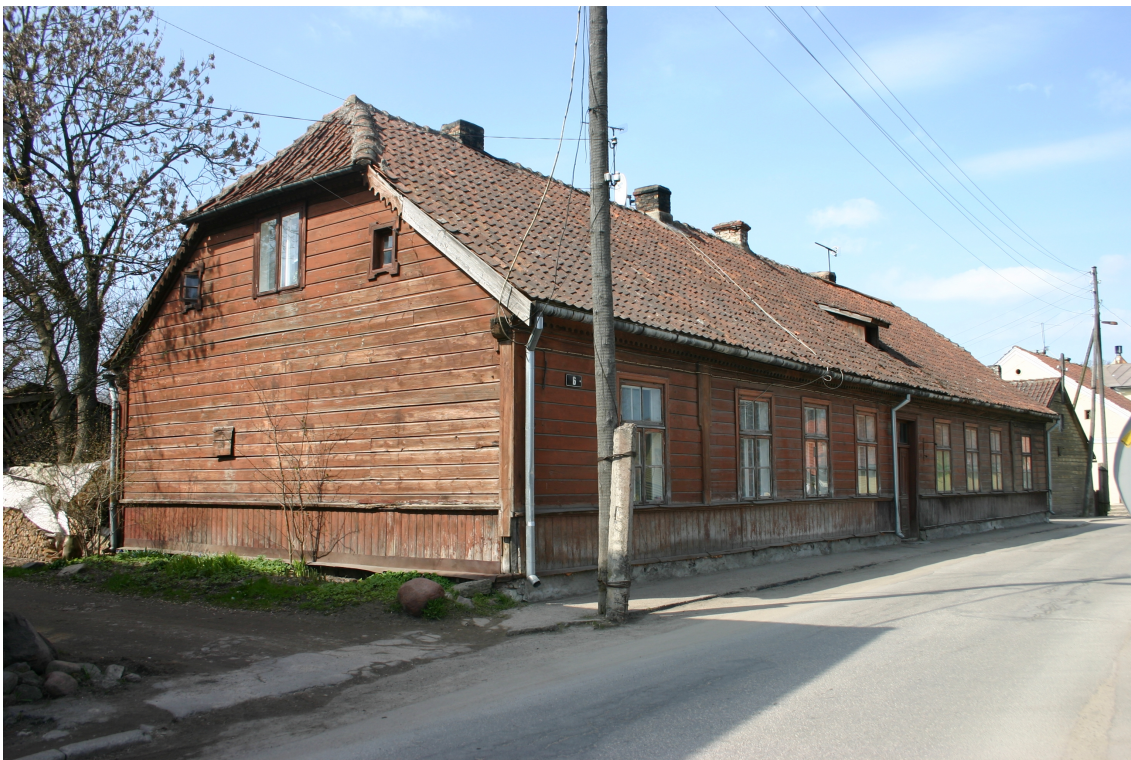
Policijas\_6\_62010060025001\_fasade2  
Skats uz ēku no dienvidaustrumiem.

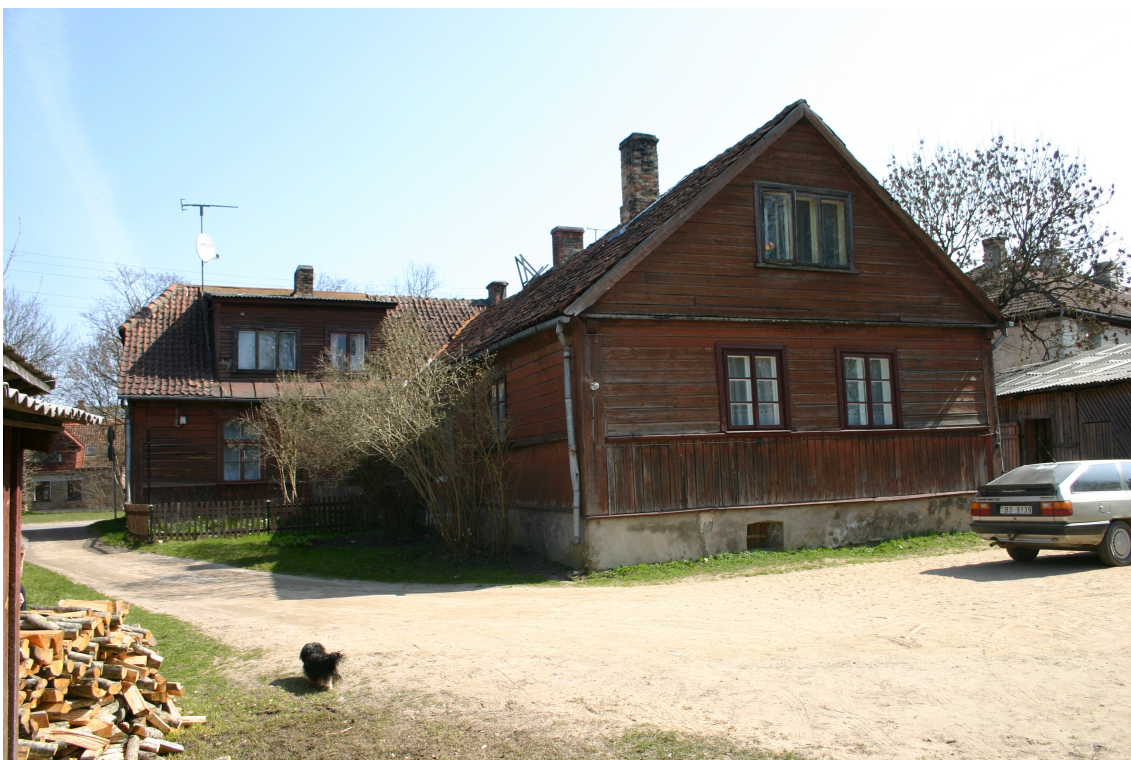
Policijas\_6\_62010060025001\_fasade3  
Skats uz ēku no rietumiem. Priekšplānā 19.gs.3.cet. piebūve, kas 20.gs.2.pusē pārbūvēta.

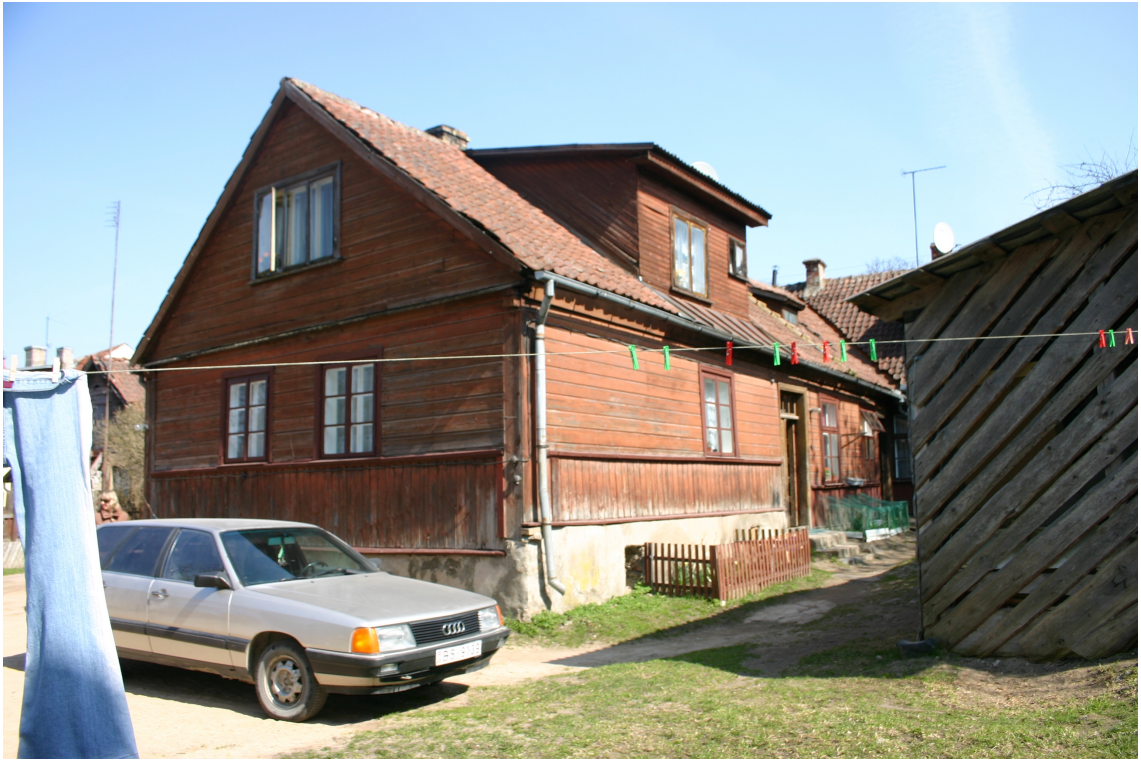
Policijas\_6\_62010060025001\_fasade4

Skats uz ēkas piebūvi no dienvidrietumiem. 20.gs.2.pusē aizbūvēta veranda, kas atradās piebūves galā.

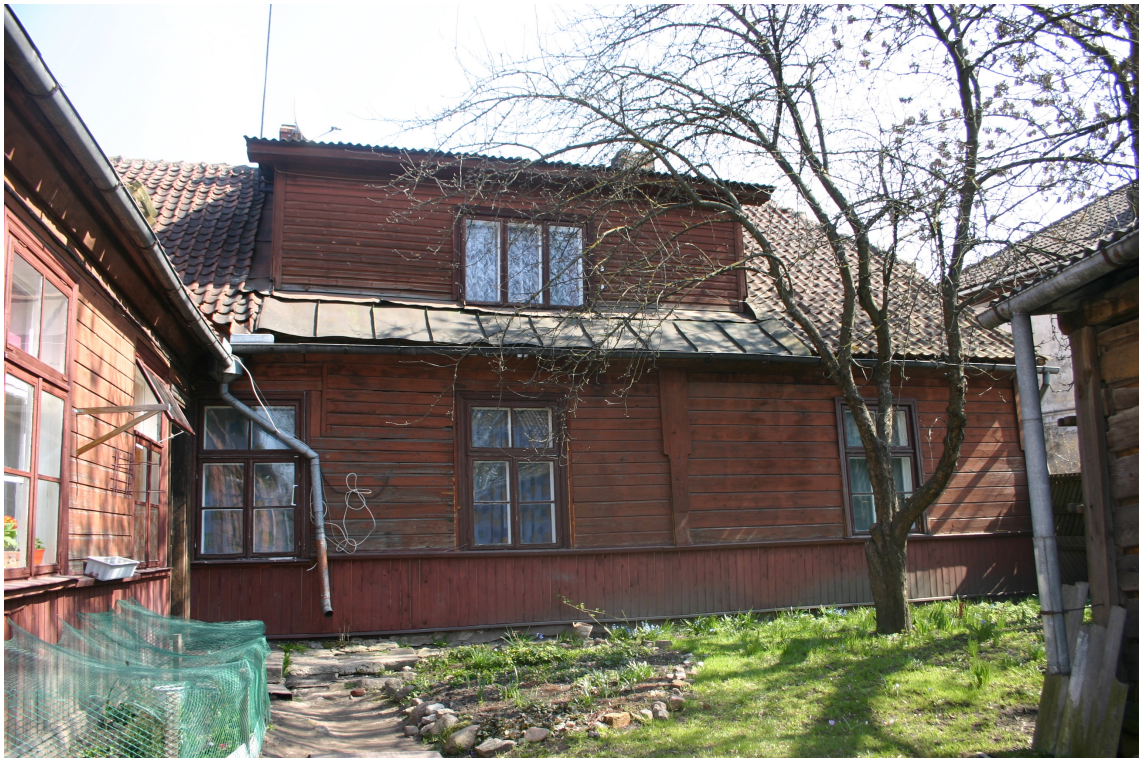
Policijas\_6\_62010060025001\_fasade5

Ielas korpusa rietumu fasāde.

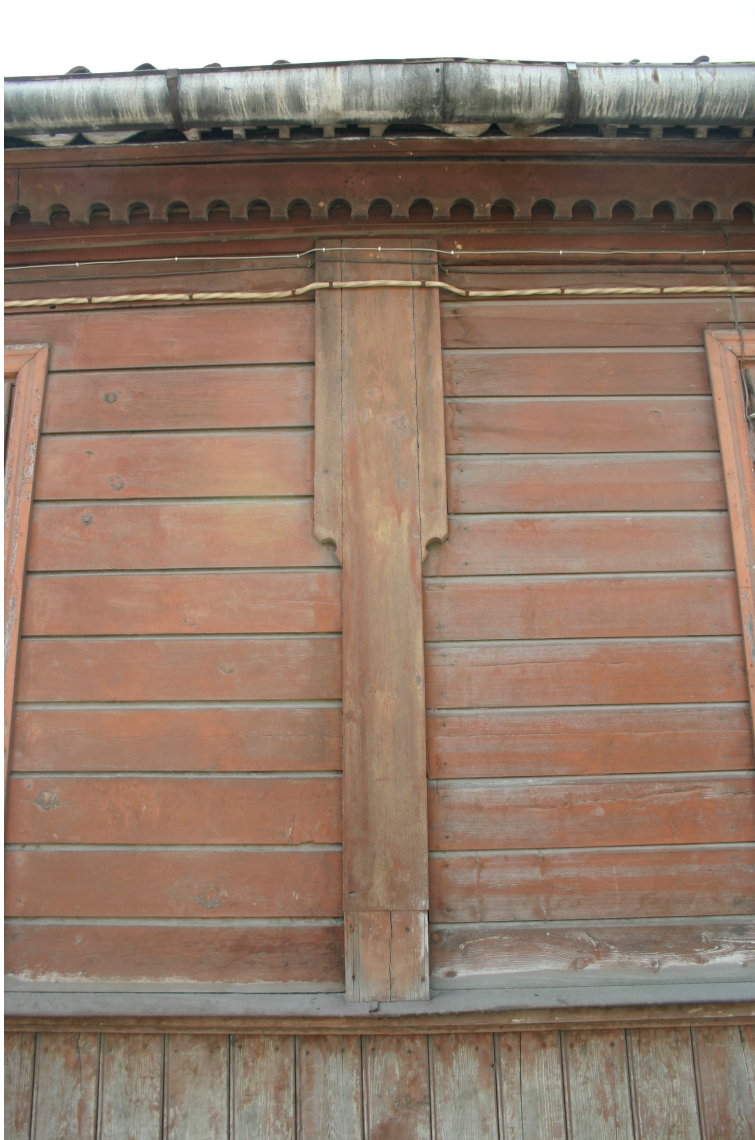
Policijas\_6\_62010060025001\_detala  
Galvenās fasādes fragments ar  
19.gs.4.cet. apdari. Vertikālie un  
labajā pusē esošie horizontālie  
dēļi datējami ar 20.gs.2.pusi.

| zem logiem esošā vertikālā dēļu apšuvuma nomaiņa pret horizontālu; skursteņu profilējuma atjaunošana; neatbilstošo logu nomaiņa; neatbilstošo jumta izbūvju likvidēšana; | |
