| <b>Policijas 8</b> |

| kadastrs | 62010060070001 |

# FASĀŽU KRĀSOJUMA INVENTARIZĀCIJA

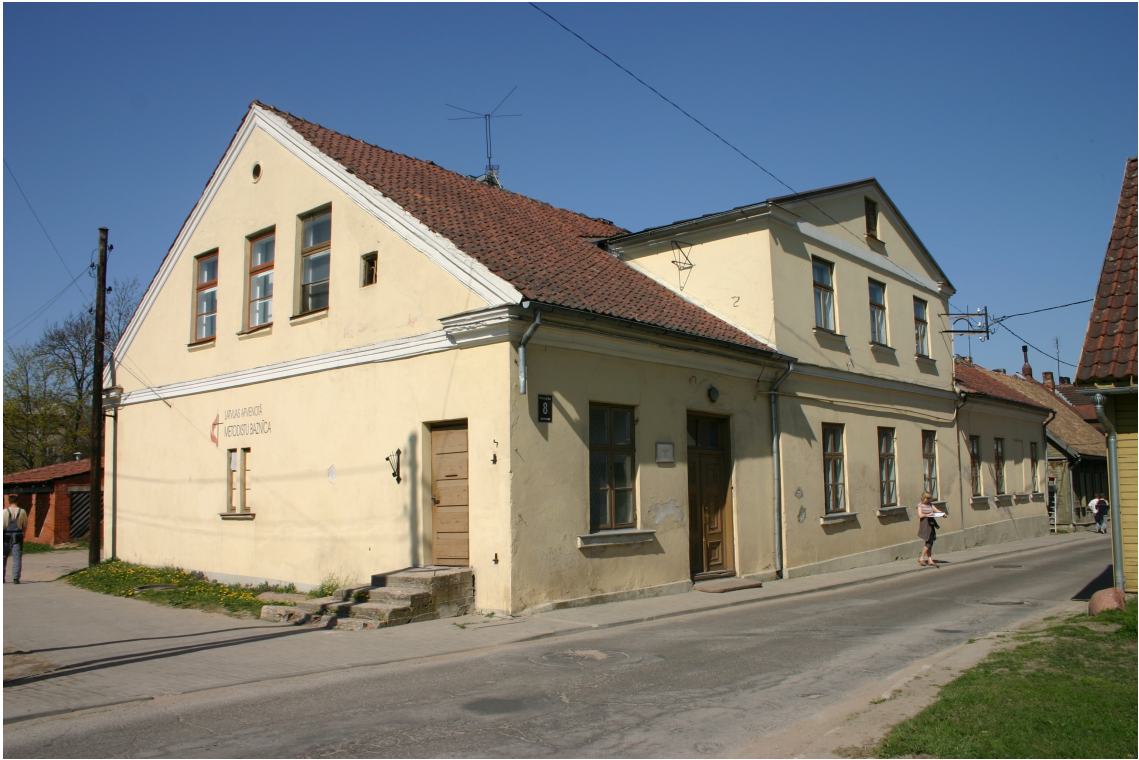
Policijas\_8\_62010060070001\_fasade1  
Skats uz ēku no dienvidaustrumiem.

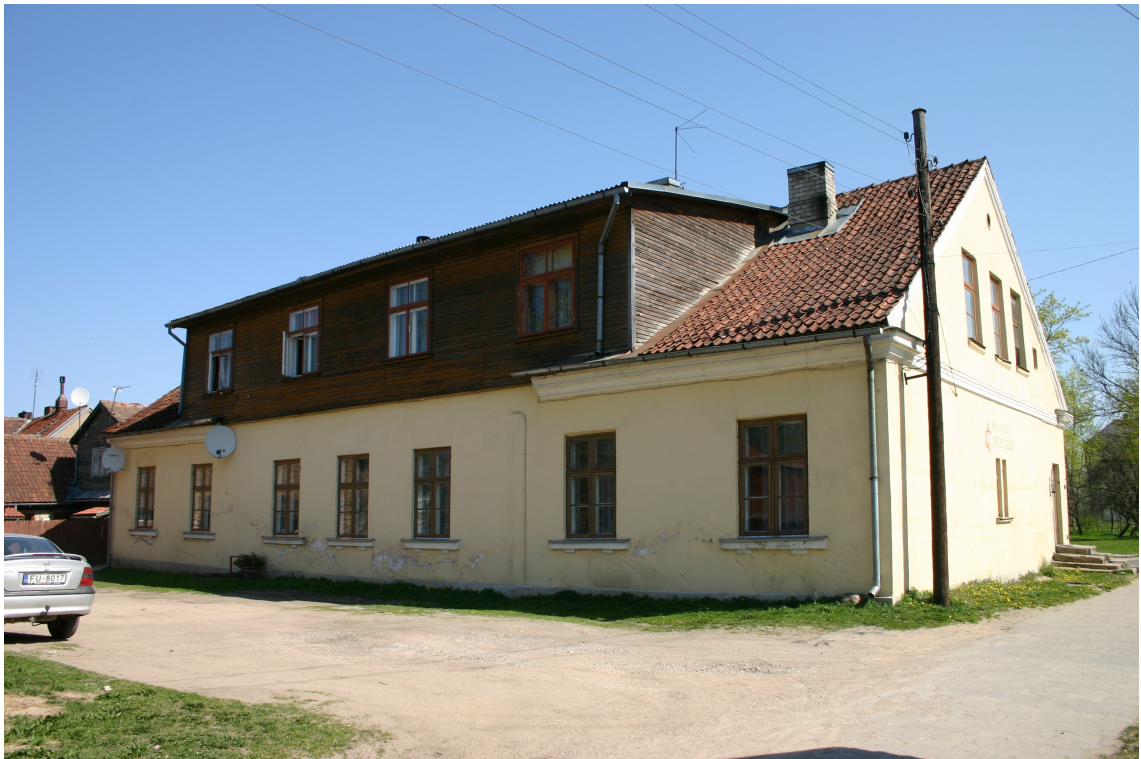
Policijas\_8\_62010060070001\_fasade4

| Mezonīns pagalma fasādē; veranda pagalmā (1879.g – 1913.g.) un durvis; slēgi galvenajā fasādē; piebūve gala fasādē pret Policijas 6; 1V jumta loga izbūve "Šveices stilā"; aizmūrēti pagraba logi; blīva dēļu sēta ar vārtiem starp Policijas 8 un saimniec.ēku (tag. Policijas 6) |

Skats uz ēku no dienvidrietumiem. Zudusi vēsturiska veranda un mezonīns, tā vietā 20.gs.2.pusē izveidota jumta izbūve.

| Nomainīt neatbilstošos logus un durvis; likvidēt vai pārbūvēt jumta izbūvi pagalmā |
