Policijas\_8\_62010060070001\_fasade1  
Skats uz ēku no dienvidaustrumiem.

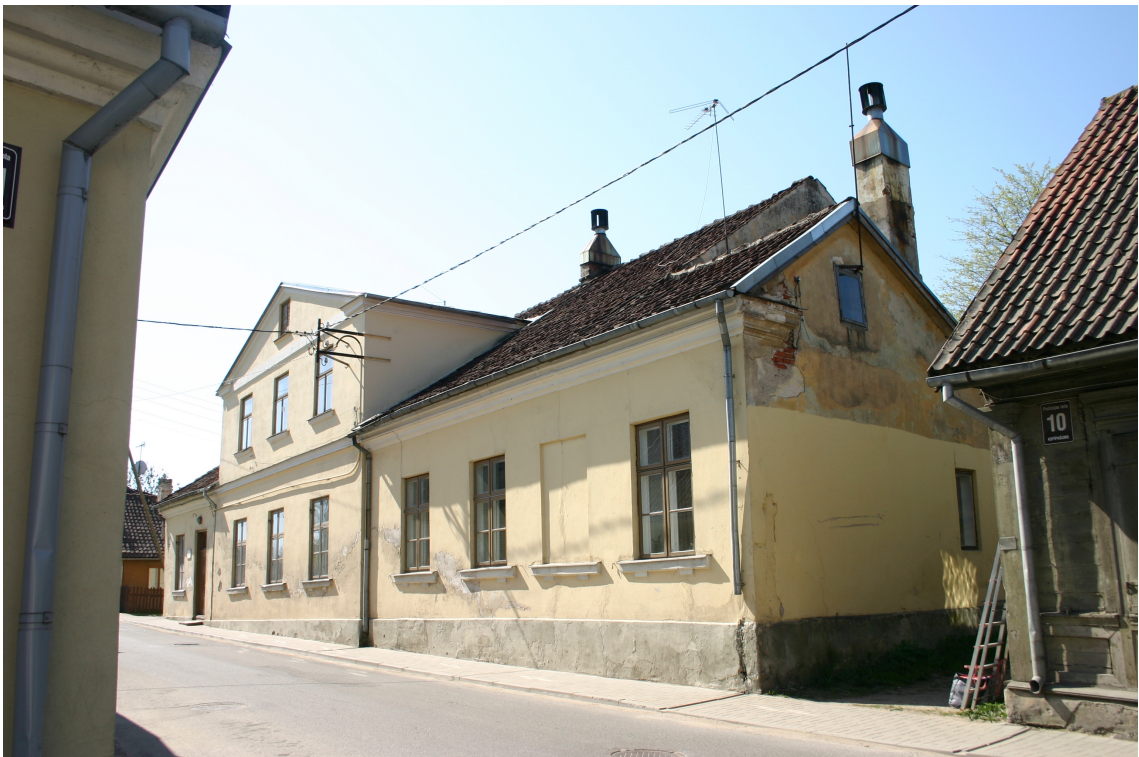
Policijas\_8\_62010060070001\_fasade2  
Skats uz ēku no ziemeļaustrumiem. Priekšplānā redzama 19.gs.3.cet. Piebūve ēkas galā.

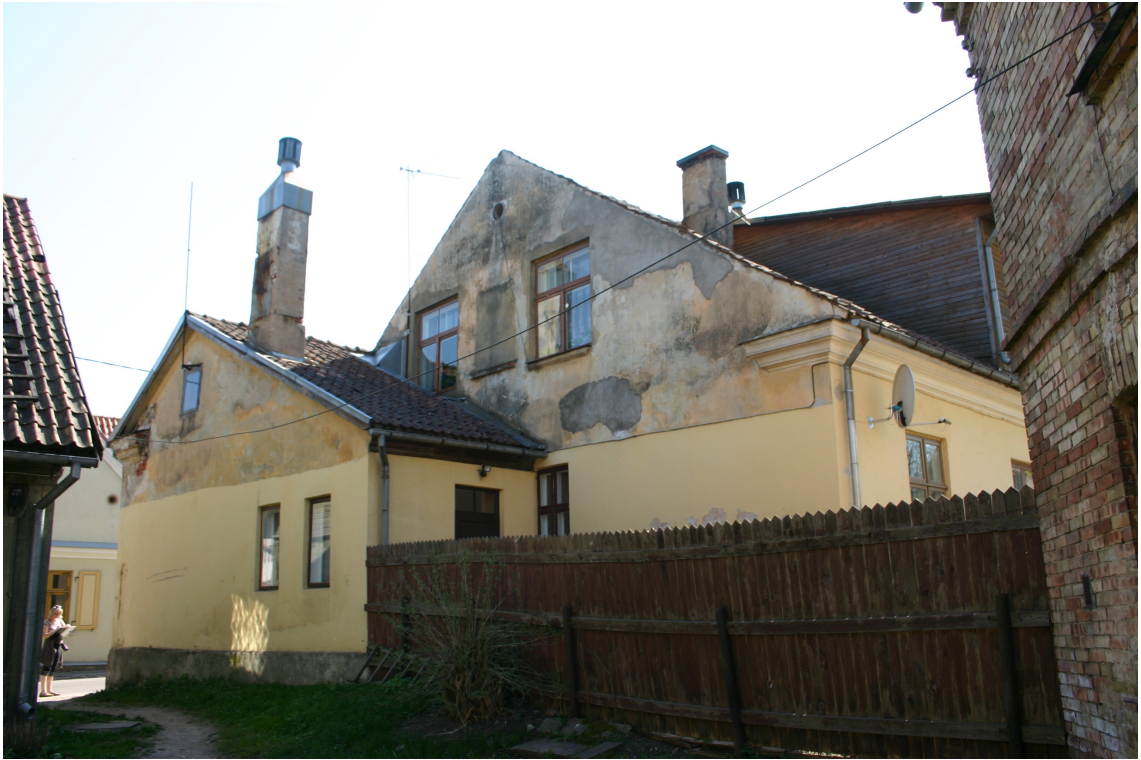
Policijas\_8\_62010060070001\_fasade3

Skats uz ēku no ziemeļrietumiem. Priekšplānā redzama 19.gs.3.cet. piebūve ēkas galā.

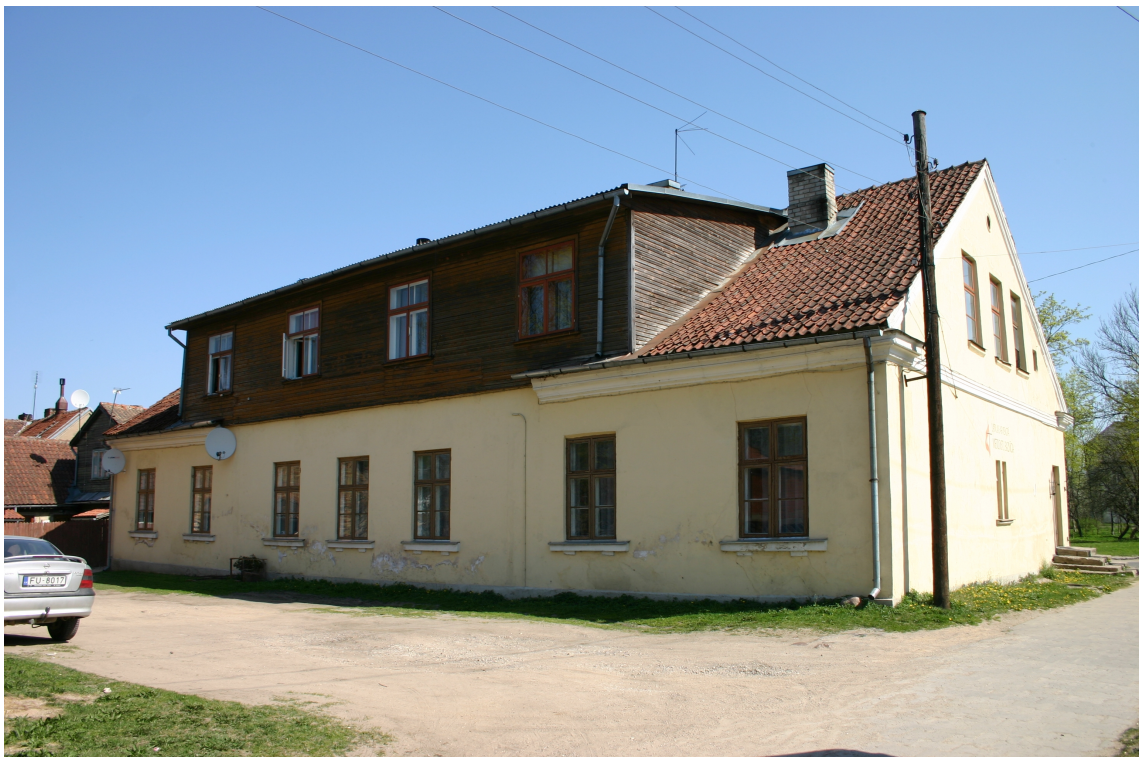
Policijas\_8\_62010060070001\_fasade4

Skats uz ēku no dienvidrietumiem. Zudusi vēsturiska veranda un mezonīns, tā vietā 20.gs.2.pusē izveidota jumta izbūve.

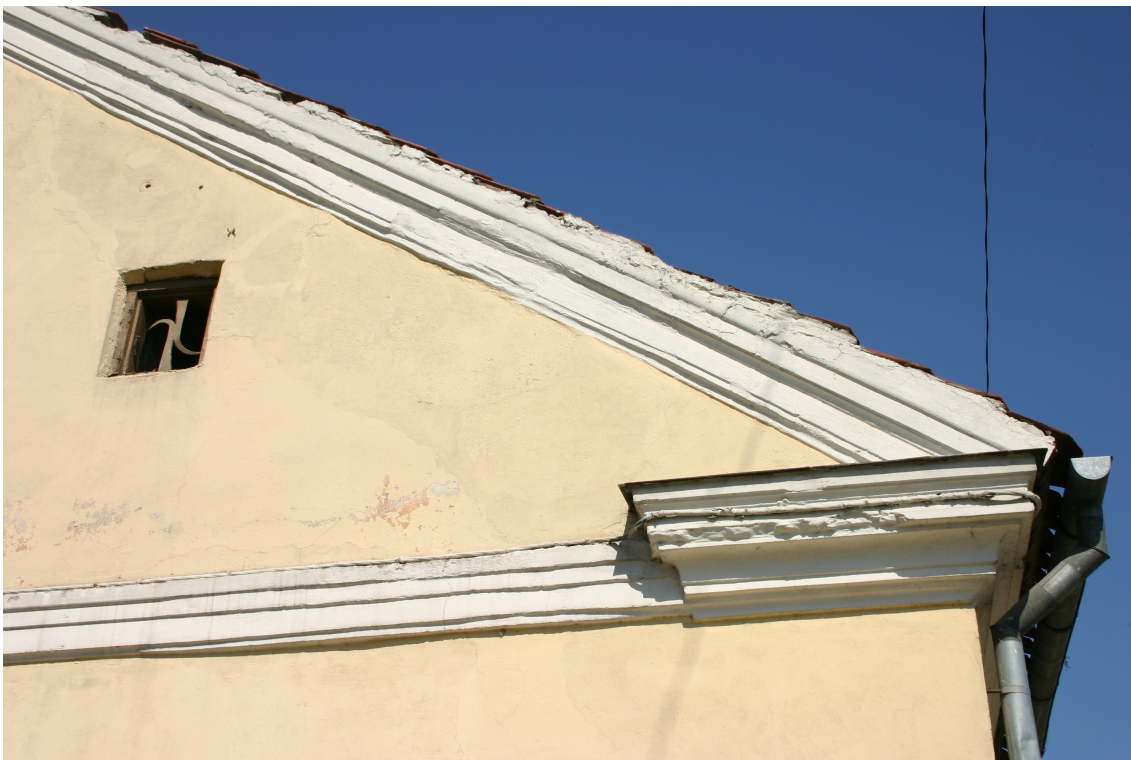
Policijas\_8\_62010060070001\_fragments1

Dienvidu fasādes fragments ar 19.gs.3.cet. mūra dzegām un aplodu ar metāla restēm.

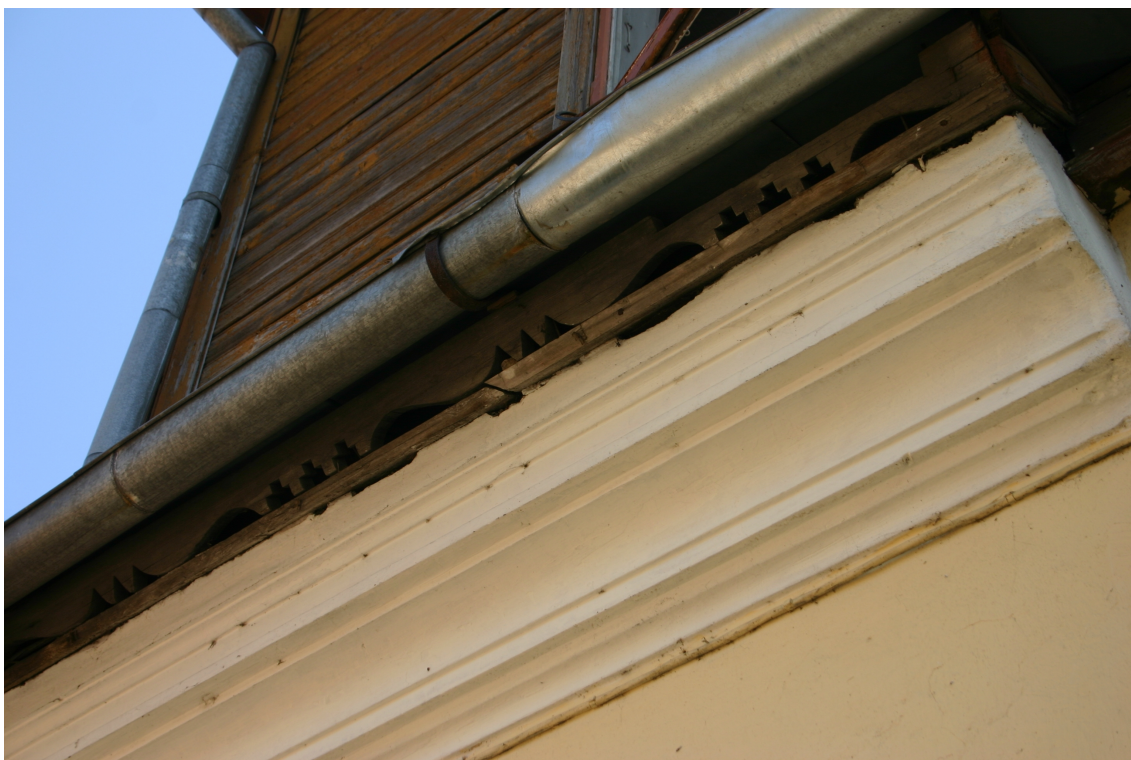
Policijas\_8\_62010060070001\_dzega1

19.gs.3.cet. mūra dzega un vēsturisks kokā griezts aizsegdēlis.

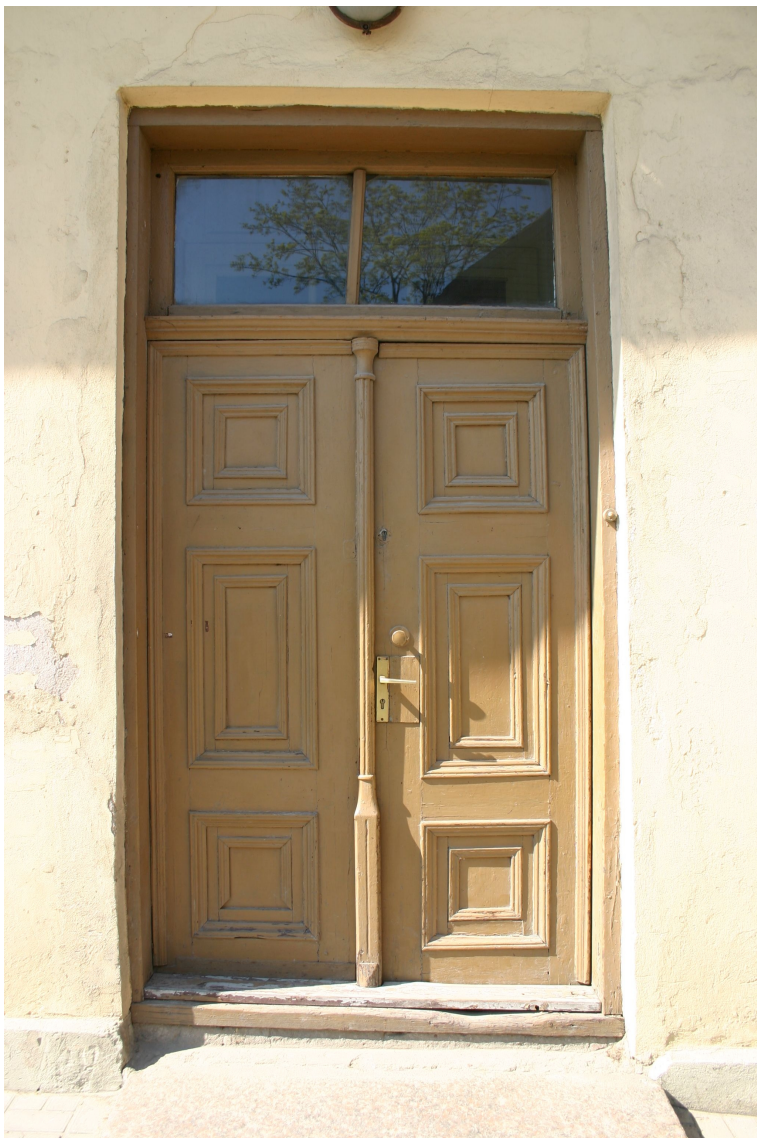
Policijas\_8\_62010060070001\_durvis1  
Durvis ar virslogu (19.gs.b.). Virslogam  
sekundārs spraislis.

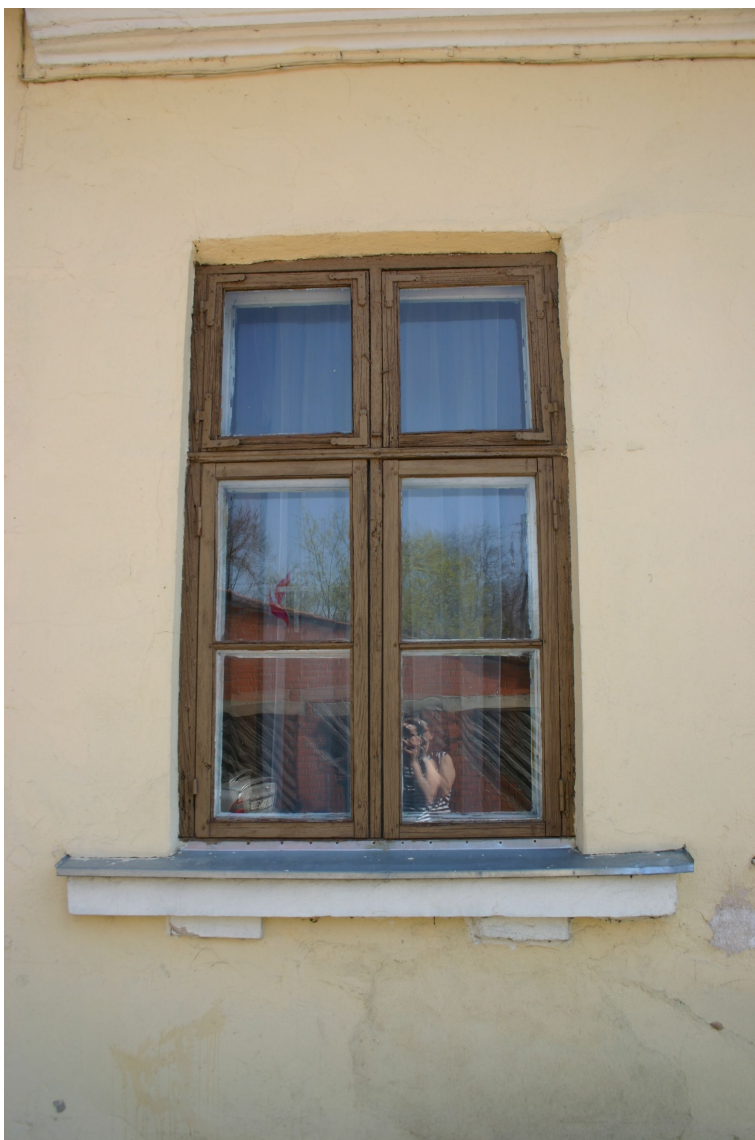
Policijas\_8\_62010060070001\_logs1  
19.gs.3.cet. logs un mūra palodze.  
Apakšējās vērtnes sekundāras.

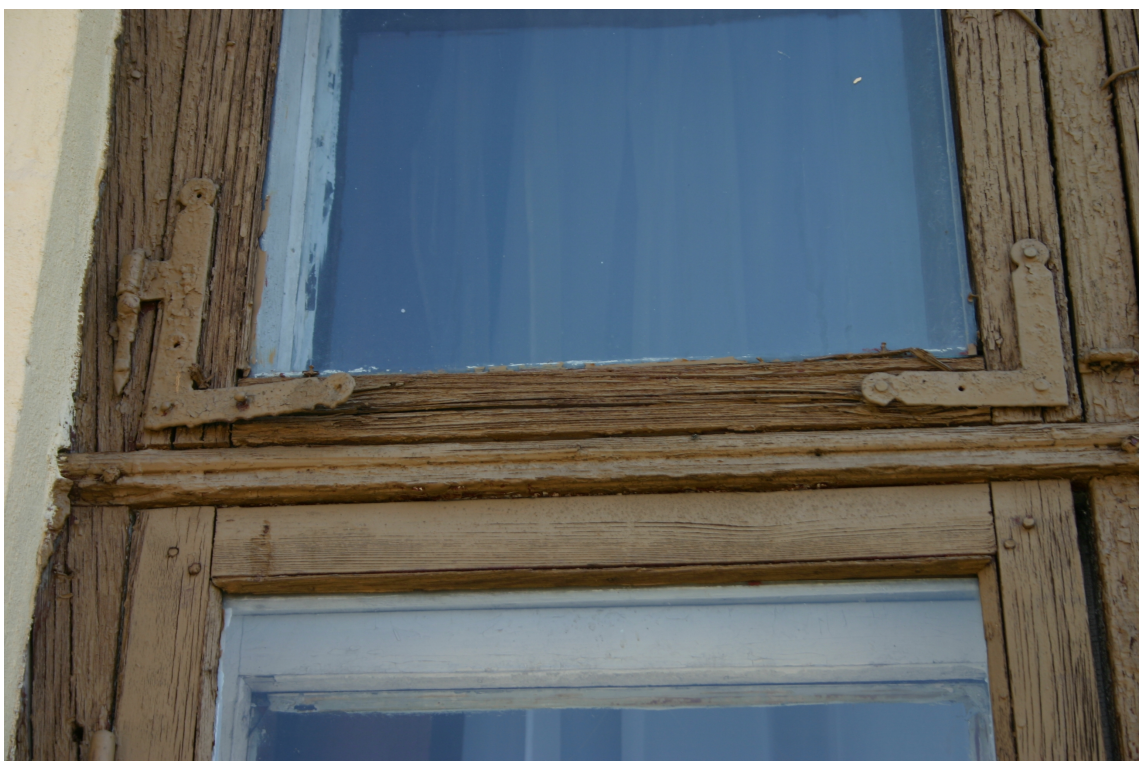
Policijas\_8\_62010060070001\_logs2  
19.gs.3.cet. loga aprikojums.
