| <b>Policijas 10a</b> |

| kadastrs | 62010060049001 |
| datums | 29.04.09 |

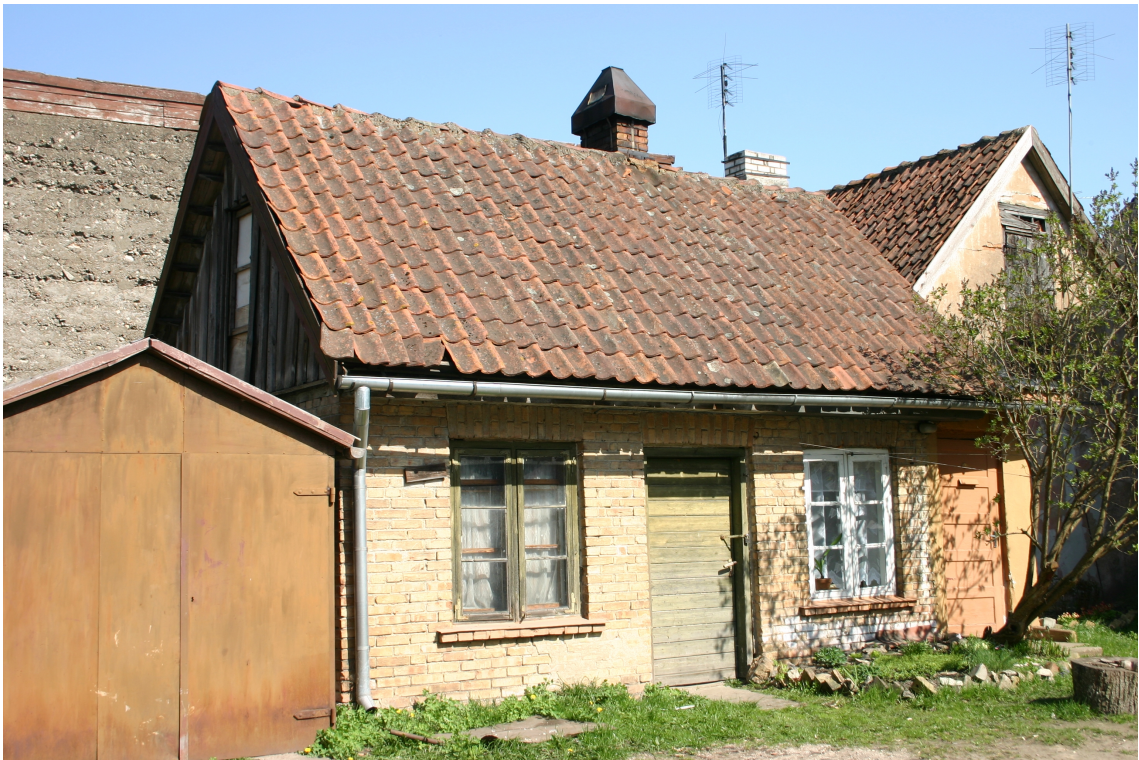
Policijas\_10a\_62010060049001\_fasade1  
Skats uz ēku no ziemeļrietumiem.

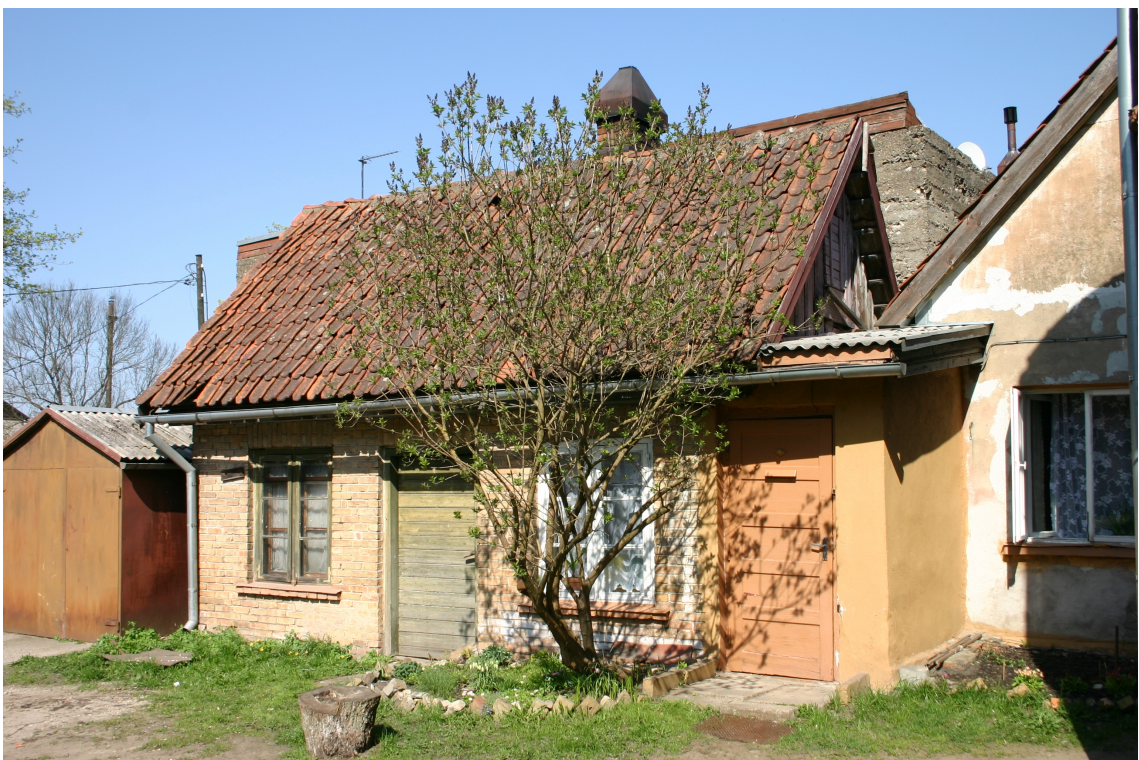
Policijas\_10a\_62010060049001\_fasade2  
Skats uz ēku no dienvidrietumiem. Priekšplānā 20.gs.2.puses piebūve.

| <p>rīcība arhitektoniskā tēla atjaunošanai</p> <p>nojaukt 20.gs.2p. piebūvi</p> |

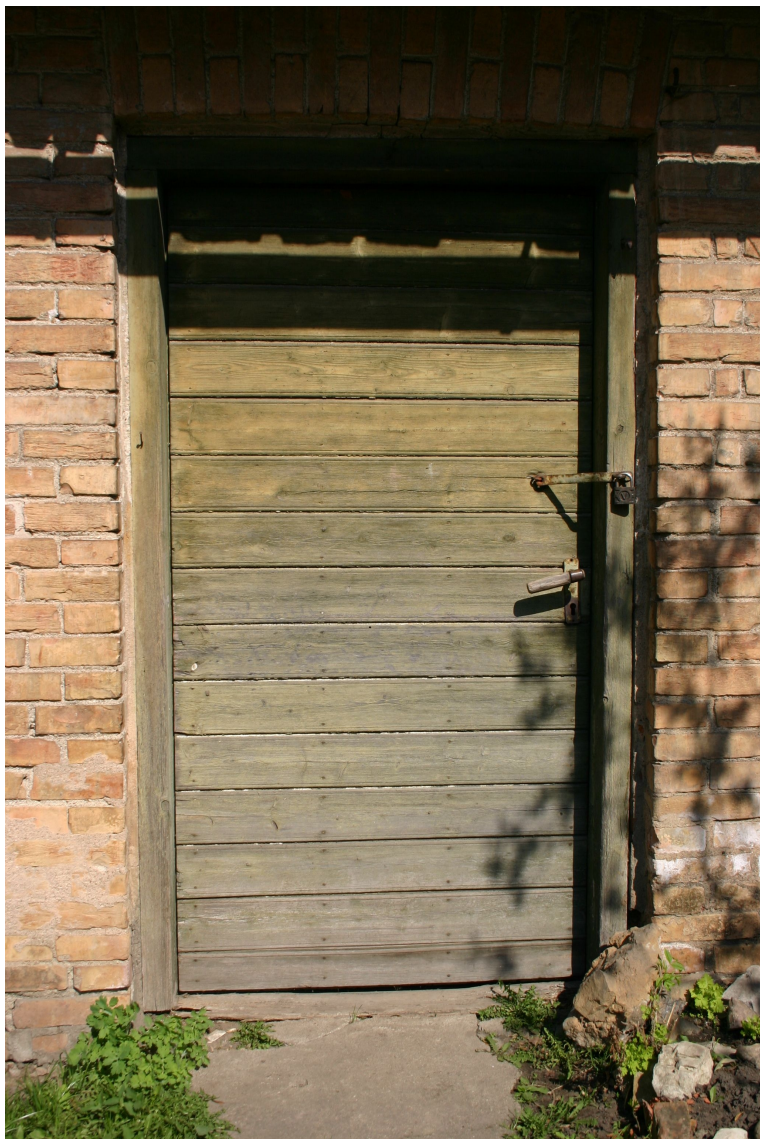
Policijas\_10a\_62010060049001\_durvis1  
Sākotnējās (20.gs.sāk.) durvis ar oriģinālo aprīkojumu.

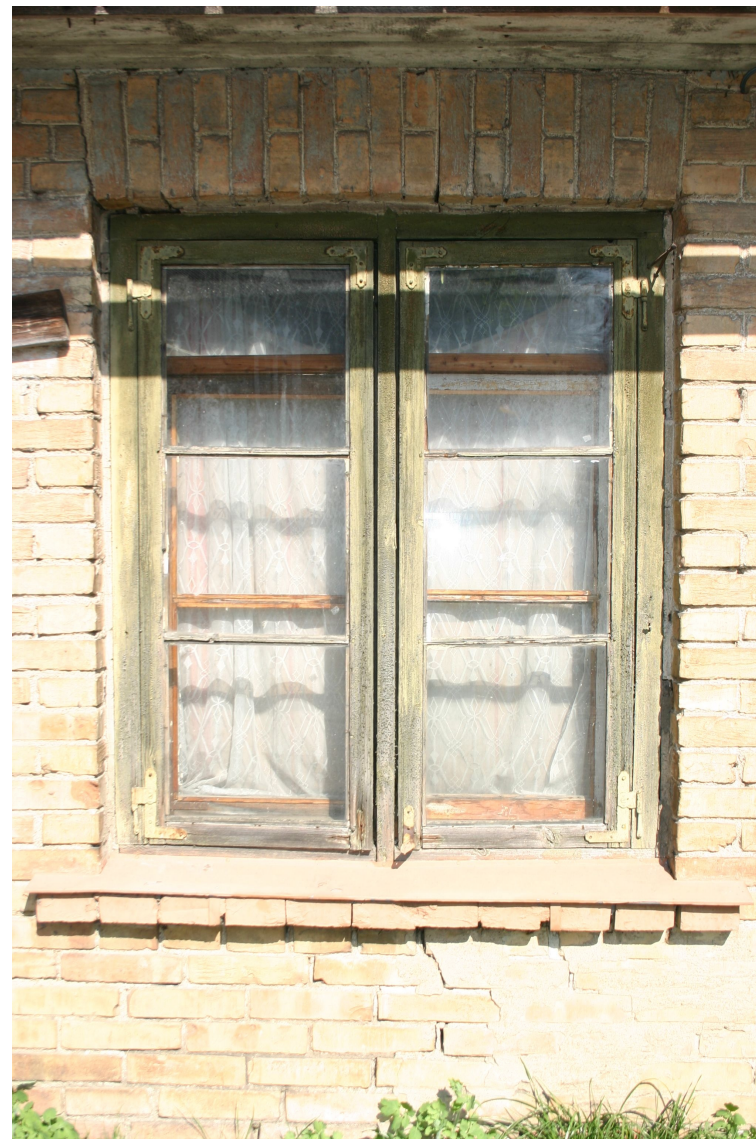
Policijas\_10a\_62010060049001\_logs1  
Sākotnējais (20.gs.sāk.) logs ar oriģinālo aprīkojumu.
