| <b>Policijas 12</b> |

| kadastrs | 62010060050002 |
| datums | 29.04.09 |

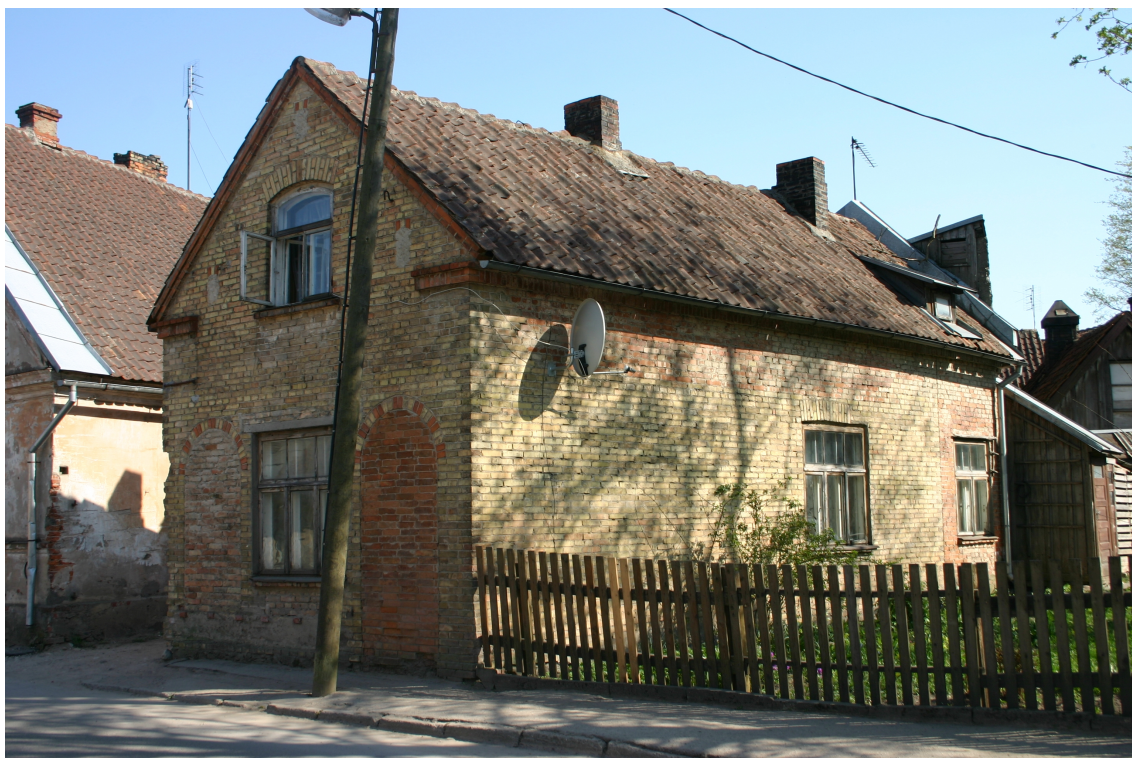
Policijas\_12\_62010060050002\_fasade1  
Skats uz ēku no ziemeļrietumiem. Redzama 20.gs.2.puses jumta izbūve.

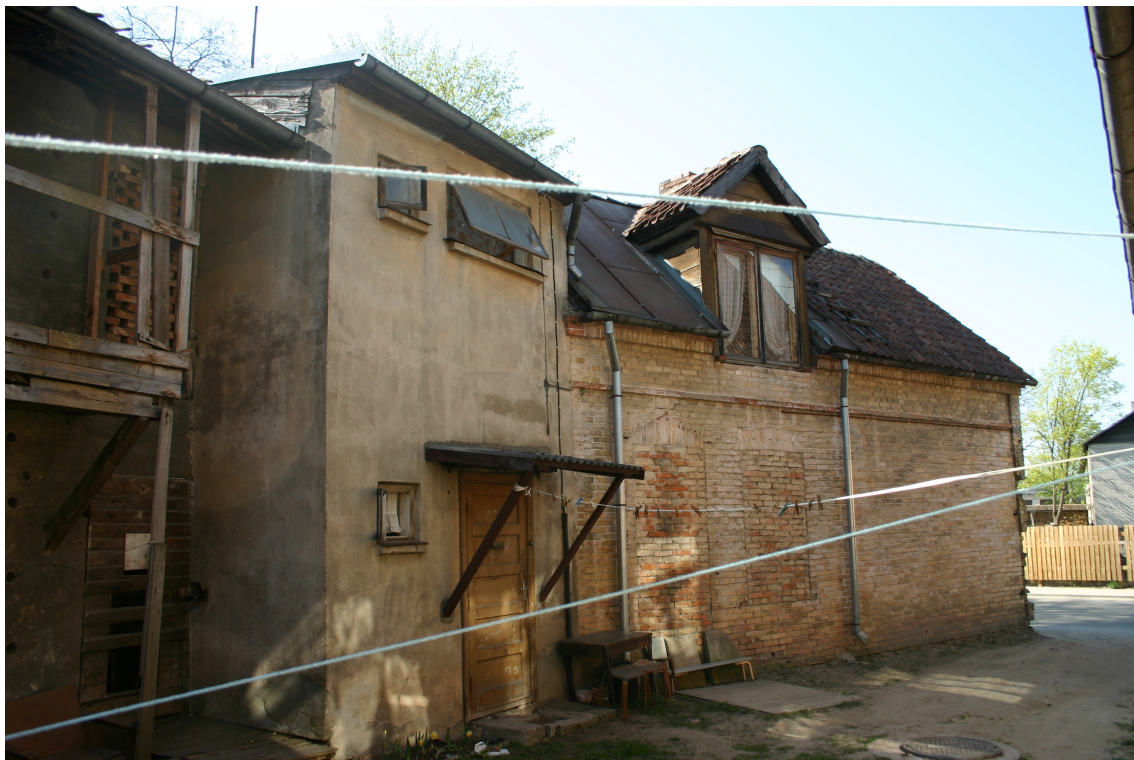
Policijas\_12\_62010060050002\_fasade3

Skats uz ēku no dienvidaustrumiem. Redzama sākotnējā jumta izbūve un 20.gs.2.puses piebūve.
