| <b>Policijas 13</b> |

| kadastrs | 62010060048002 |
| datums | 29.04.09 |

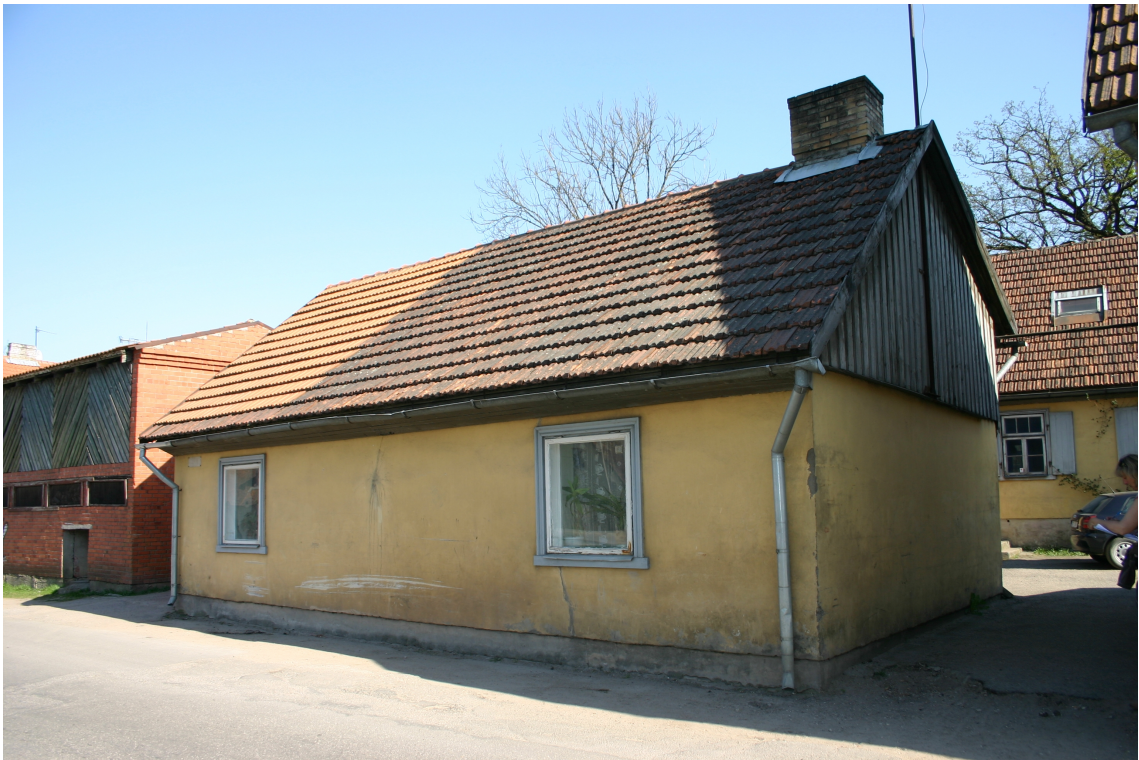
Policijas\_13\_62010060048002\_fasade1  
Skats uz ēku no ziemeļrietumiem.

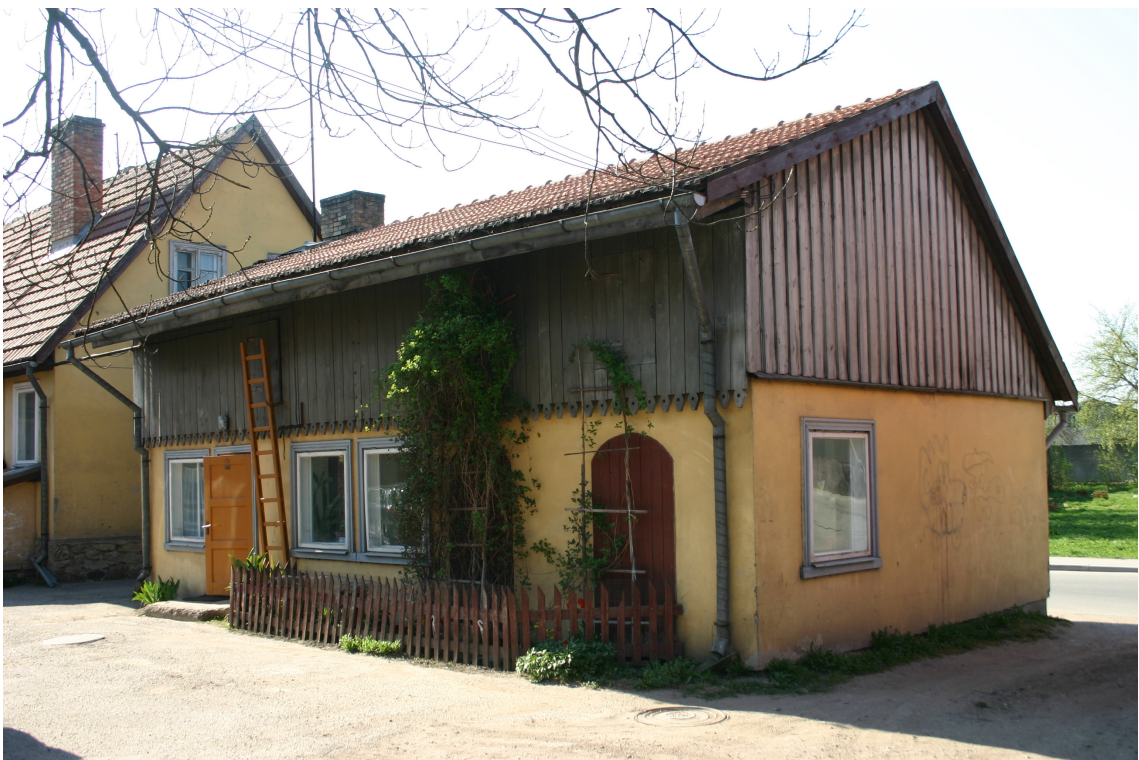
Policijas\_13\_62010060048002\_fasade2  
Skats uz ēku no dienvidaustrumiem.

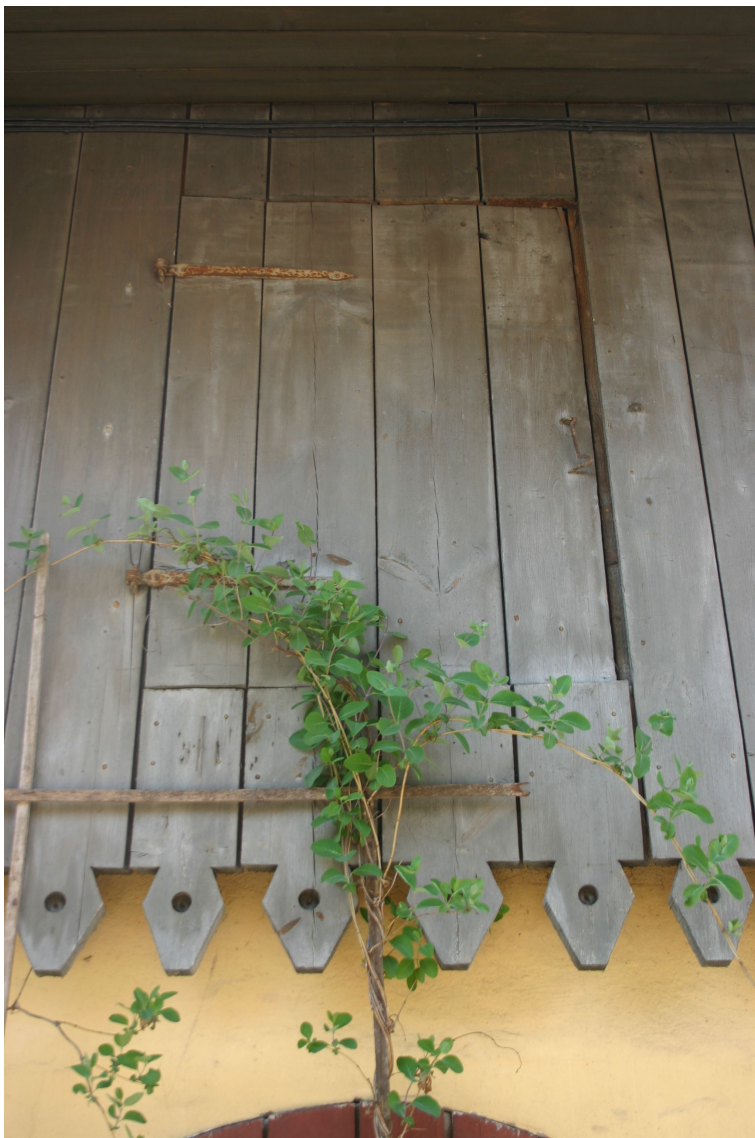
Polijas\_13\_62010060048002\_fragments1  
20.gs.2.puses drempeļa apšuvums un  
durvis. Durvīm izmantotas vecākas  
viras.
