## **Ceļvedis “Siltuma zudumu novēršanas pasākumi vēsturiskās ēkās, izmantojot Baltijas un Skandināvijas valstu pieredzi”**

## Kuldīgas pērles - vēsturiskas koka guļstatņu ēkas - siltuma zudumu novēršanas pasākumi

Kuldīga piedāvā iepazīties ar tai nozīmīgas koka ēkas - arhitektūras pieminekļa: vecā rātsnama atjaunošanas procesiem, saistībā ar ēkas siltuma zudumu novēršanas pasākumiem. Kuldīgā liels skaits ēkas ir koka ēkas, kas jāpiemēro mūsdienīgām sadzīves prasībām, vienlaikus saglabājot to raksturu. Šīs ēkas energoefektivitātes paaugstināšana bija liels izaicinājums projektētājiem - jāatrod un jāparedz pasākumi energoefektivitātes jomā vēsturiskā koka ēkā, kurā šķietami neko nevar darīt. Visapkārt saglabājamās vērtības. Ārtelpā saglabājamās koka guļbaļķu sienas, iekštelpā - vēsturiskie apmetumi un gleznojumi uz tiem. Saglabājamās vērtības ir arī ēkas konstrukcijas, struktūra, pārsegumi, koka būvgaldniecības detaļas, atsevišķi interjera elementi un detaļas. Rasti risinājumi, izpētot esošo situāciju un izmantojot atjaunošanā tradicionālos - vēsturiski ēku ceļot izmantotos - materiālus, tos kombinējot ar saderīgiem mūsdienu materiāliem. Sasniegtais mērķis - radīti cilvēkiem komfo

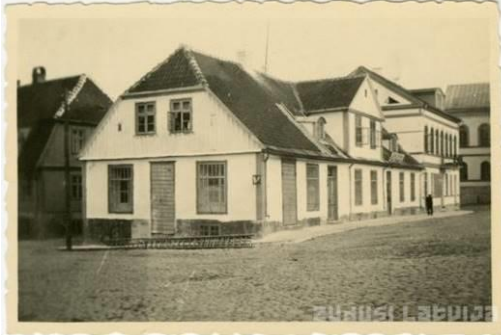
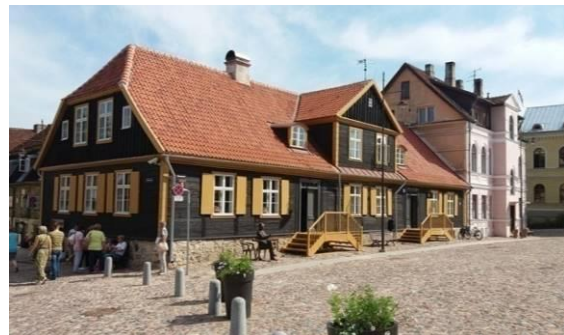
2. un 3. att. Ēka 20.gs. sākumā - ar apmetumu uz koka guļbūves sienām<sup>3</sup> un ēka pēc atjaunošanas - 2016.g.

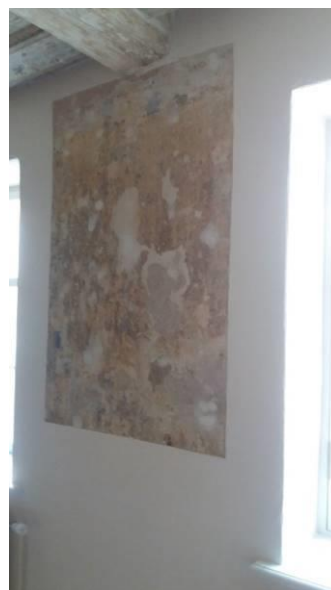
6. un 7. att. Saglabāti esošie un izveidoti jaunie kaļķu javas apmetumi.

**Koka guļbūves sienas.** Šķirbu aizblīvēšana koka pakkoku sienās no ārpuses ar tradicionālu paņēmienu - spraugas rūpīgi aizdrīvē ar lina pakulu striķiem, kas izmērcēti koka darvā (5. att.). Šis pakulu kokdarvas salikums ir elastīgs un noturīgs, jo koks ir materiāls, kas piebriest un izžūst. Lielākajās koka šķirbās iestrādātas koka daļas no vēsturiska, atgūta kokmateriāla un veikti protezējumi, ievērojot koka sugu, vecumu un šķiedru virzienu. Labs sienu siltumizolācijas materiāls ir kaļķa javas apmetums uz skaliņu pinuma klāja. Meistari centās saglabāt apmetumu, kur tas iespējams (6. un 7. att.). Pārējās zonās iekštelpās tika uzklāts jauns kaļķu javas apmetums uz skaliņu sieta.

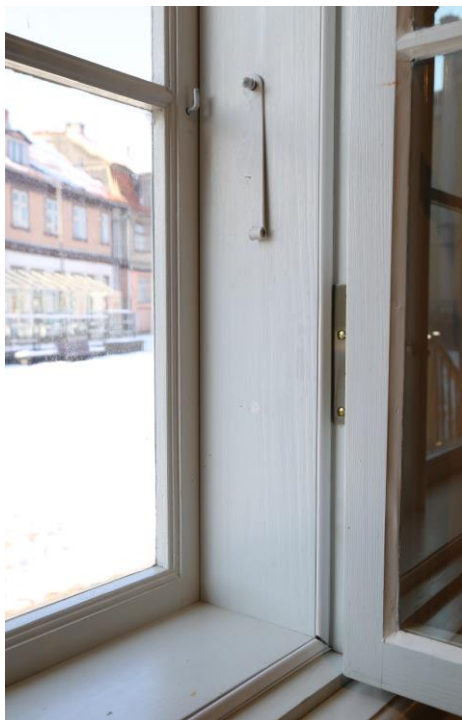
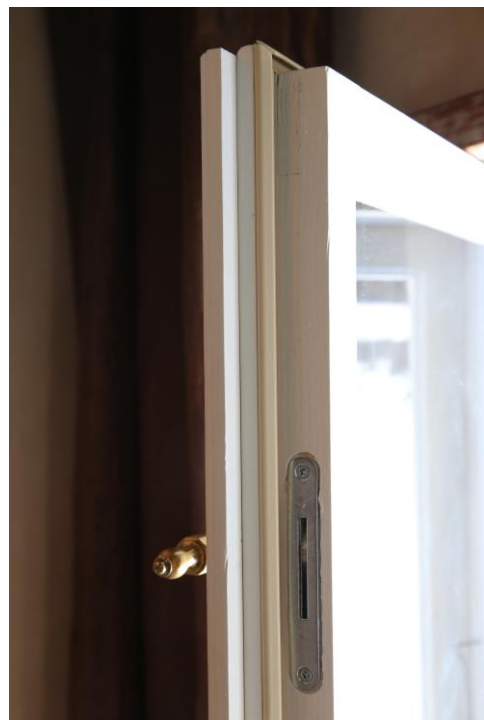
8 un 9. att. Atjaunojamais logs ar tajā iestrādātajiem brīvēšanas risinājumiem – blīvgumijām un ķītiņu stiklu ārējās vērtnēs.<sup>13</sup>

Pirmkārt izvērtēti esošie logi, to blīvums un pieņemts lēmums atjaunot ārējās vērtnes (izgatavotas 1973.) ar ķītiņu stiklu, bet izgatavot jaunas iekšējās vērtnes, ieviešot jauninājumu – izmantot atstarojošu stiklu, kas vēsturiski nebija iespējams. Par to sīkāk rakstīts 7.3. nodaļā. Otra vieta, pa kuru ieplūda aukstais gaiss, ir spraugas starp vērtni un aplodu, lai to novērstu vērtnēs tika iefrēzētas blīves - kaprona gumijas. Iedzīvotājiem darba veikšanai mājas apstākļos, iespējams iegādāties arī līmējamas blīvgumijas, bet ilgspējīgāks risinājums ir gumiju iefrēzēšana, kas vienlaikus ir arī sarežģītāks, dārgāks process, jo tas jāveic amatniekam. Groplīgiem un oderīgiem blīvgumijas liek tikai iekšējam vērtnu blokam. Lai nodrošinātu labāko blīvumu, nepieciešams individuāli izvērtēt katram logam nepieciešamo blīvgumijas izmēru, lai blīvējums būtu pietiekams, ne standartizēts visiem ēkas logiem vienāds. Nepieciešama rūpīga blīvgumiju iestrāde vajadzīgajā biezumā, garumā, īpašu uzmanību pievēršot stūru savienojumiem, lai nodrošinātu pēc iespējas mazākus siltuma zudumus. Trešā vieta, kur veidojas lielākie zudumi (vizuāli neredzami), ir aplodas stiprinājums sienā, jo lietotas tika tikai pakulas, virspusēji noblīvētas. Tradicionāli pakulas vēl izmērcēja ģipsā un tad tās bija blīvākas. Tad tās vadītu mitrumu, bet arī akumulētu. Koka guļbūvē šeit ārpusē nebija iespēja iestrādāt apmetumu, kā to veic mūra ēkām, tas tika iestrādāts tikai iekštelpās, kur tas nav pietiekami elastīgs, kas radījis siltuma zudumus šajā vietā. Iespējams bija nepieciešams pakulas sablīvēt ciešāk vai izvēlēties ar mūsdienu iestrādes materiālus, kas tiktu vizuāli nosegti ar loga dekoratīvo koka apmali, bet pildītu savu funkciju efektīvāk.

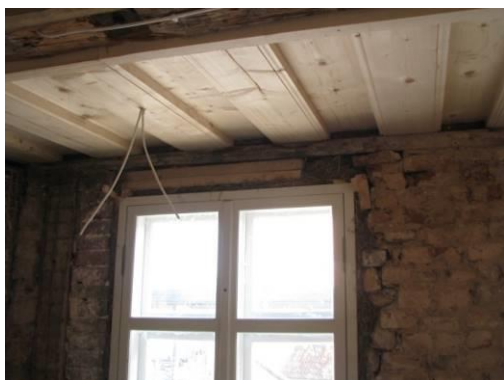
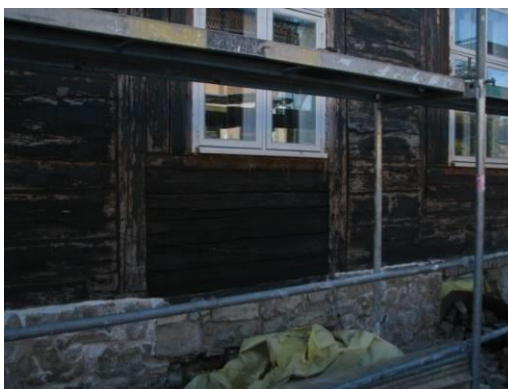
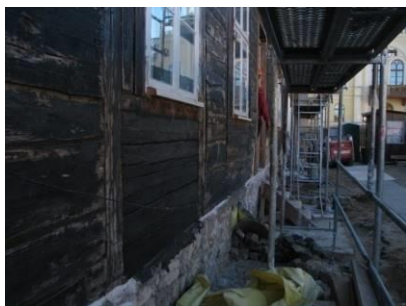
10., 11., 12. att. Loga bloka iestrāde dažādu materiālu sienās ar blīvēnājumu - lina pakulām.<sup>14</sup>

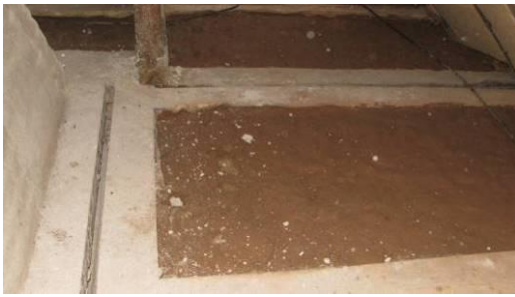
15. un 16. att. Ēkas pārbūves rasējums - griezums – maināmie pārsegumi starp esošajām nesošajām konstrukcijām, un siltināmās jumta plaknes. Sarkanā krāsā norādīti maināmie un papildus lietojamie materiāli un konstrukcijas.<sup>17</sup> Labā pusē izņemtais un atlikts atpakaļ - atjaunotais starpstāvu māla pildījums.

Bēniņos pārsegumu siltumizolācijai izmantots māls, kas demontēts un ievietots atpakaļ pēc konstrukciju nostiprināšanas. Māla pārsegumu pildījumam ir ne tikai izolējoša nozīme, bet arī tas ir blīvs un smags un konstrukcijas nospriego, kā tas bijis ēku ceļot. Ja tas būtu demontēts, tad konstrukciju šķīrbainība slodzes izmaiņu dēļ varētu palielināties. Siltinot pārsegumus īpaša vērība pieversta jumta ventilācijai. Projektā bija iestrādāts smilts - keramzīta materiāls pārsegumā, bet visiem būvniecības procesa dalībniekiem vienojoties, tika atjaunots māla pildījums.

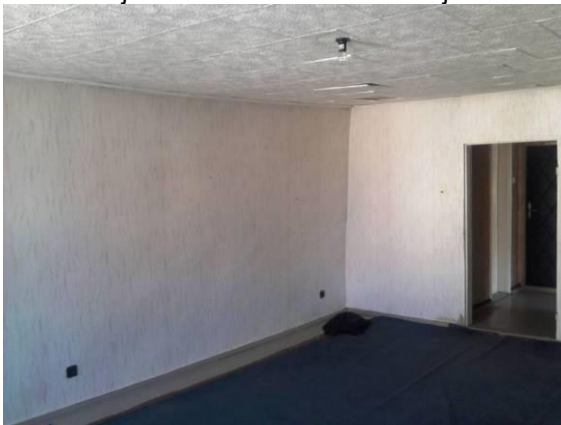
19. att. Pirms pārbūves. 20.gs. beigās remontētas 1973.g. izbūvētās telpas.<sup>19</sup>

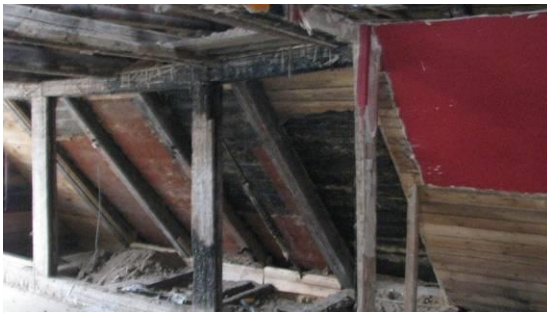
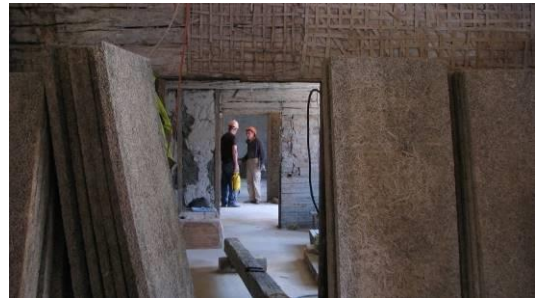
20. un 21. att. Pārbūves laikā. Atsegtās aukstās pažobeles un to konstrukcija. Un demontētie 1973.g. atjaunošanā izmantotie materiāli, t.sk. fibrolīta loksnes.

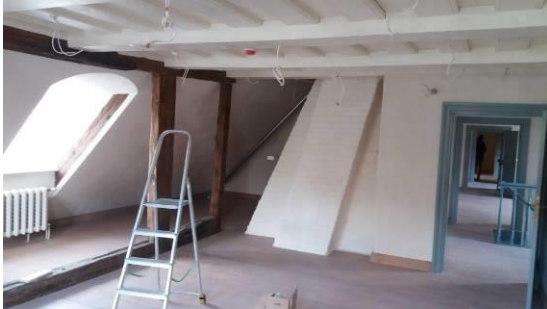
22. att. Pēc pārbūves. Aukstās pažobeles pievienotas apkurināmai un izmantotai telpai.

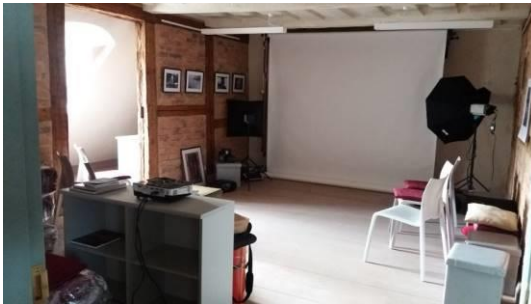
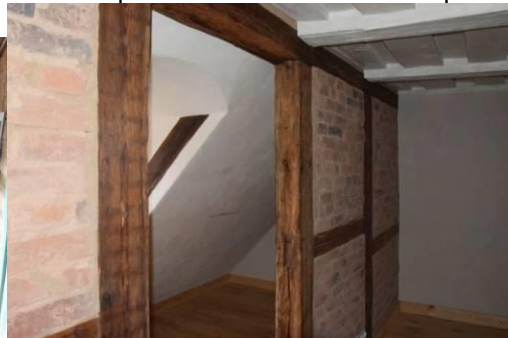
23. un 24. att. Pēc pārbūves. Daļēji pievienotas aukstās pažobeles apkurināmai telpai - ar atvērumiem pildrežģu sienās, lai nodrošinātu izgaismošanu no izveidotajām jumta izbūvēm.

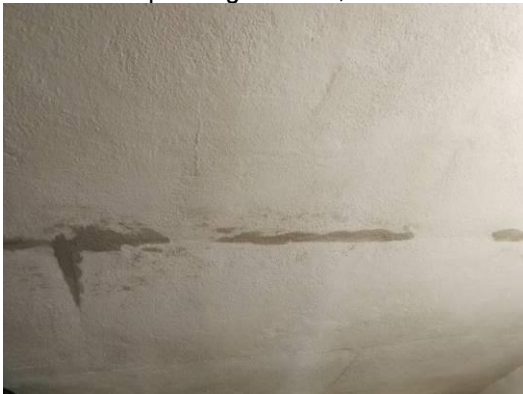
25.att. Pēc pārbūves. Uz fibrolīta plāksnēm iestrādāts apmetums ir pārvērtējams risinājums, īpaši vēsturiskā koka ēkā, kur tā pēc atjaunošanas vēl sasēžas un parādījušās plaisas starp <sup>20</sup>plāksnēm un līdz ar to apmetumā. Iesakāms šāda veida plākšņu apdare ar koka dēļiem, kuros nebūtu nolasāmas plaisas.

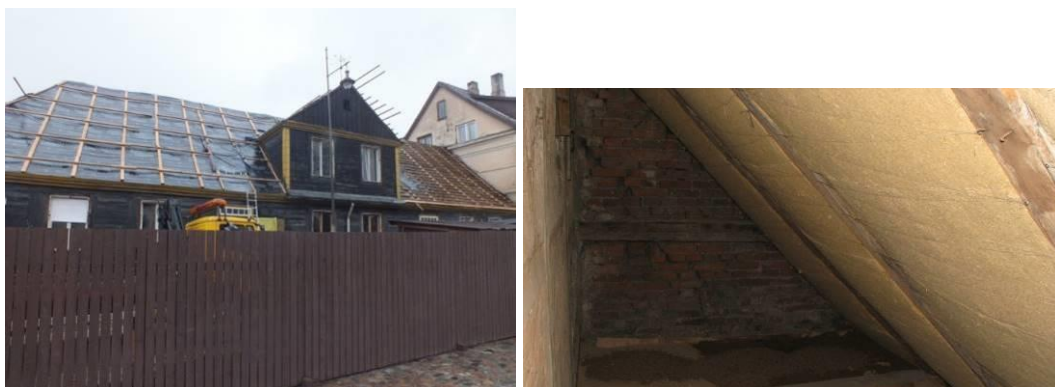
26. att. Uz jumta difūzijas plēve - zem seguma - māla kārņiņiem. 27. att. Jumta plaknes siltinājums ar kokšķiedras plāksnēm.

Mainīts jumta siltināšanas un izmantošanas veids. Jumta aukstās pažobeles paredzētas izmatot ēkas funkcijām, tādēļ siltināta jumta plakne - apgūts viss jumta stāvs visā platībā. Vēsturiski siltās telpas bija jumta stāva centrā, norobežotas ar pildrežģa sienām (koks un ķieģelis) vai koka pakkoka sienām, kas padomju laika atjaunošanā bija siltinātas ar fibrolītu, tās vietām demontētas, vietām tajās atvērtas ailes un aiz tām siltināta jumta plakne, vienlaikus nodrošinot jumta vēdināšanu, jo šo funkciju vairs nepilda aukstās pažobeles un jumta telpa kā tas bija iepriekš. Atjaunošanas procesā izveidota vēdināma un siltināta jumta konstrukcija. Zem kārnījiem ir nodrošināta mitruma izvadīšana. Risinājumi izveidoti ar mūsdienīgiem, saderīgiem materiāliem - kokšķiedras plāksnes, fibrolīts, ekovate (beramā 300mm biezumā) tvaika difūzijas plēve.

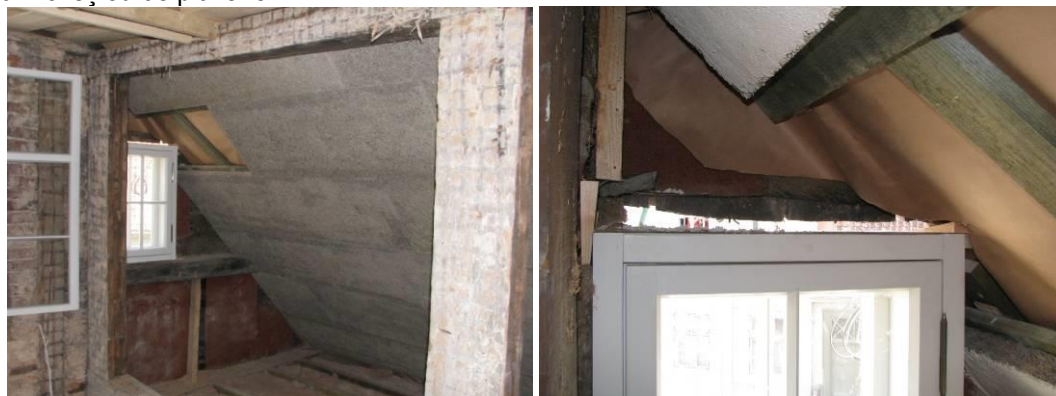
28. un 29. att. Virs kokšķiedras plāksnēm ierīkota tvaika barjera, latas un fibrolīta slānis, pēc tam izveidots kaļķu javas apmetuma slānis.
