| <b>Baznīcas 11A</b> |

| kadastrs | 62010060078002 |
| datums | 14.05.09 |

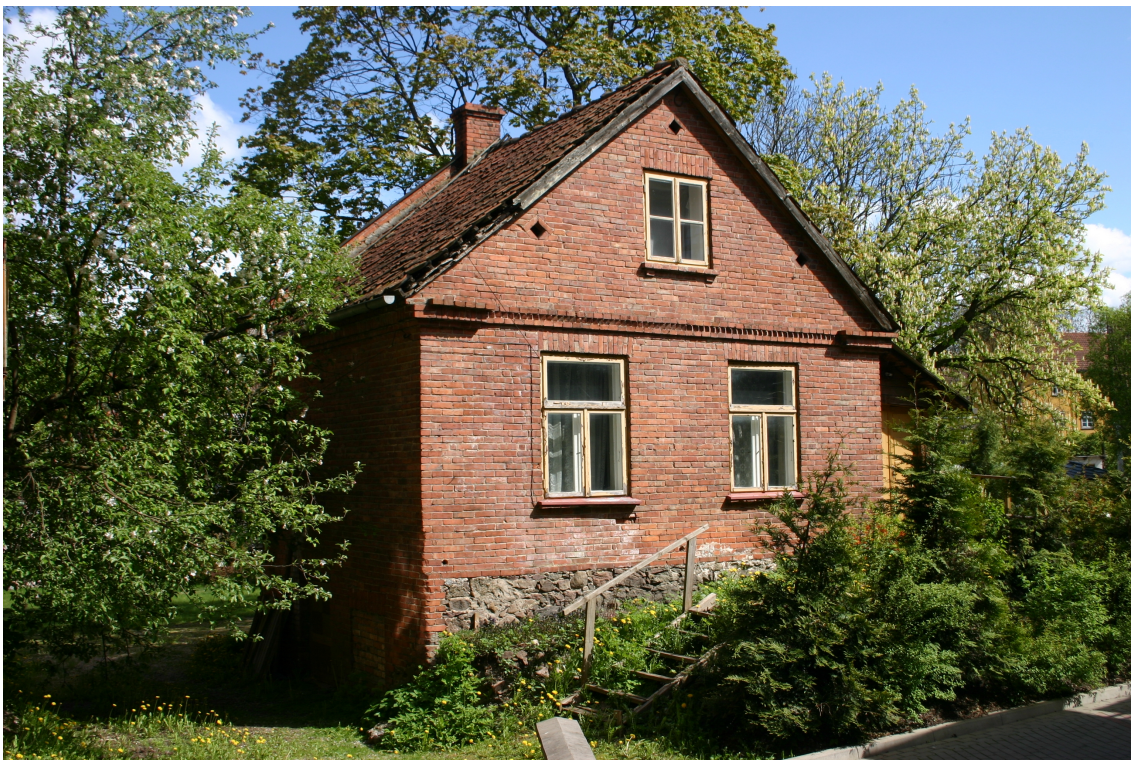
Bazniīcas\_11a\_62010060078002\_fasade1  
Skats uz ēku no ziemeļrietumiem.

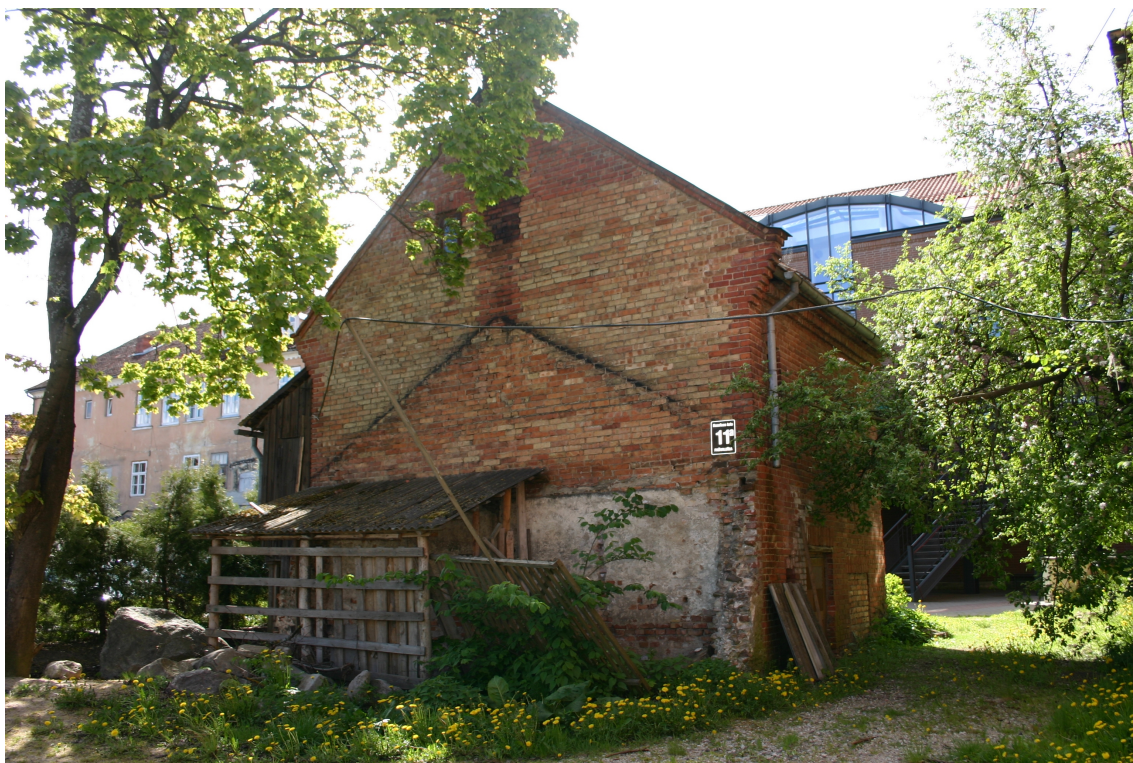
Bazniīcas\_11a\_62010060078002\_fasade2  
Skats uz ēku no ziemeļaustrumiem. Priekšplānā zudušas piebūves nospiedums.

| 1 aizmūrēts logs; zudusi piebūve ēkas galā |

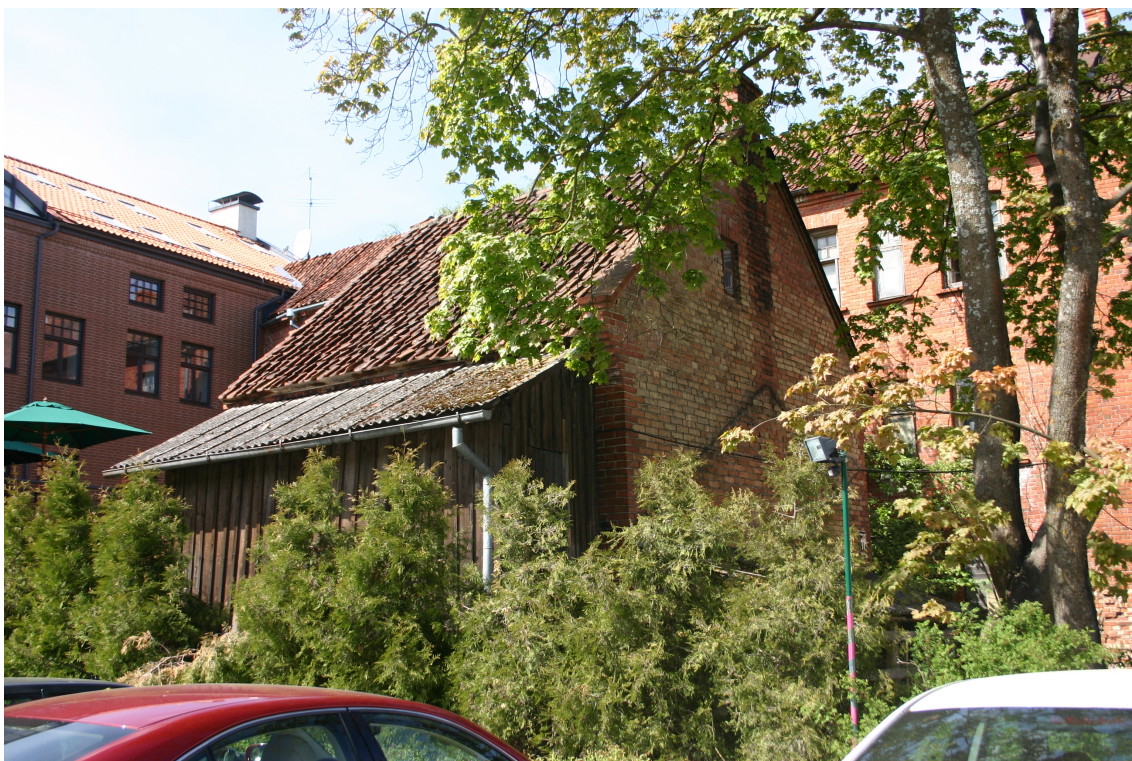
Bazniicas\_11a\_62010060078002\_fasade3

Skats uz ēku no dienvidaustrumiem. Piebūve izveidota nedaudz vēlāk. Sākotnēji, domājams, bijis lievenis.

| piebūves vietā, domājams, sākotnēji tikai lievenis |

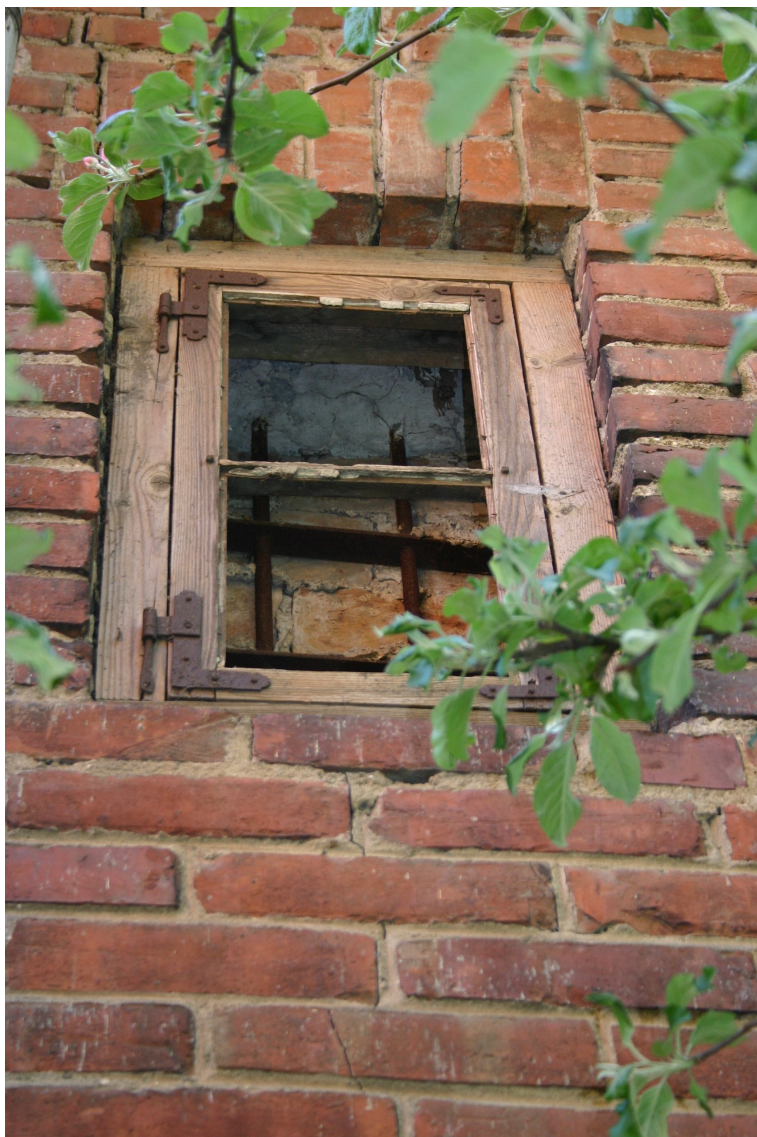
Bazniicas\_11a\_62010060078002\_logs1  
Sākotnējais (20.gs.20.gadi) logs ar oriģinālo aprīkojumu.
